Dossier Technique Immobilier

Numéro de dossier : 94240/PS/26670
 Date du repérage : 05/10/2021

Apt double au Rdc du bât H, esc E et F
Lot numéro 552 (appt), 542 (cave n°9), 562 (cave n°8),

Rapport de mission de repérage des matériaux et produits contenant de l'amiante pour l'établissement du constat établi à l'occasion de la vente d'un immeuble bâti (listes A et B de l'annexe 13-9 du Code de la Santé publique)

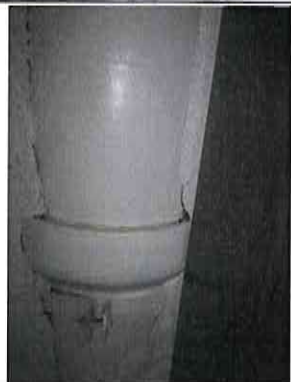
Localisation	Identifiant + Description	Conclusion (justification)	Etat de conservation** et préconisations*	Photo
Cellier 2	<p>Identifiant: M001 Description: Conduit en fibres-ciment Composant de la construction: 6 - Conduits et accessoires intérieurs - Conduits de fluides (air, eau, vapeur, fumée, échappement, autres fluides) Partie à sonder: Conduit en fibres-ciment Liste selon annexe 13-9 du CSP: B Sondage: Choc, Sonore</p>	Présence d'amiante (sur jugement de l'opérateur)	<p>Matériau non dégradé</p> <p>Résultat EP**</p> <p>Préconisation : Il est recommandé de réaliser une évaluation périodique.</p> <p>Recommandation : Partiellement visible car encastré dans le mur. Possibilité d'avoir le même dans le cellier 1 mais coffré.</p>

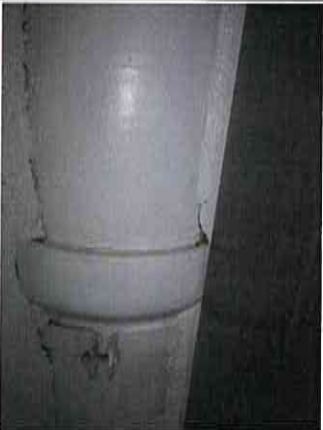
<p>Photo n° PhA001 Localisation : Cellier 2 Ouvrage : 6 - Conduits et accessoires intérieurs - Conduits de fluides (air, eau, vapeur, fumée, échappement, autres fluides) Partie d'ouvrage : Conduit en fibres-ciment Description : Conduit en fibres-ciment</p>

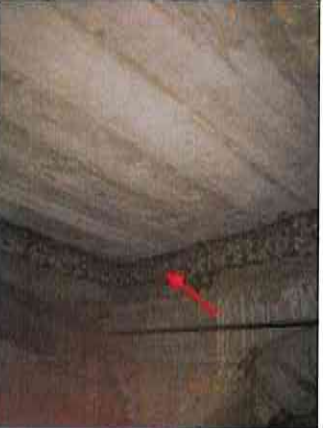
<p>Photo n° PhA002 Localisation : Sous-sol côté E - Cave n°9 Ouvrage : 6 - Conduits et accessoires intérieurs - Conduits de fluides (air, eau, vapeur, fumée, échappement, autres fluides) Partie d'ouvrage : Calorifuge (tresses, coquilles, matelas...) Description : Calorifugeage type laine</p>

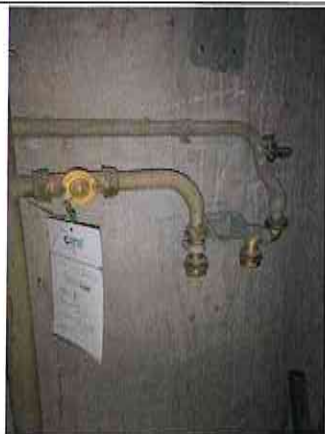
Photo n° Compteur Gaz
Localisation : Alvéole technique Gaz sur le palier F
Compteur retiré par le distributeur le 22/03/2017

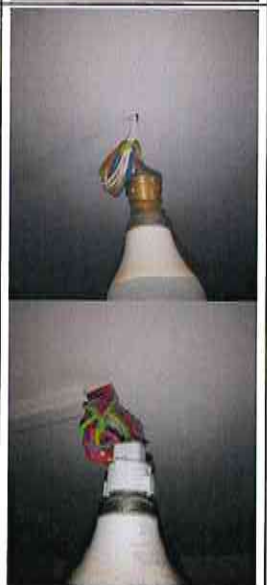
B8.3 b	<p>L'installation comporte au moins un matériel électrique inadapté à l'usage. Remarques : Présence de matériel électrique inadapté à l'usage : douille métallique sans possibilité de raccordement à la terre Présence de matériel électrique inadapté à l'usage : douilles de chantier à usage temporaire ; Faire intervenir un électricien qualifié afin de remplacer les matériels inadaptés par du matériel autorisé</p>

La pose de luminaires et de goulottes ou gaines pvc, rendra inaccessibles les conducteurs non protégés observés et réglera l'anomalie liée aux douilles de chantier. Celles-ci sont à usage temporaire : risque d'échauffement puis d'incendie en cas d'utilisation prolongée. De même les douilles métalliques sans raccord possible à la terre, ne sont plus autorisées et sont donc à faire remplacer.

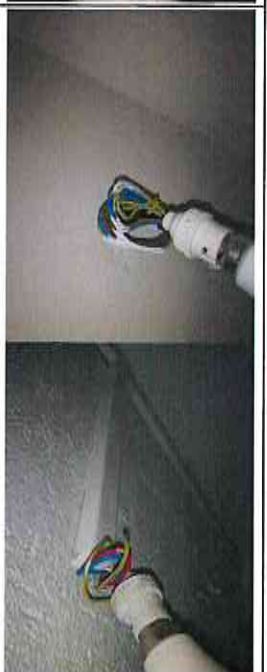
B8.3 e	<p>Au moins un conducteur isolé n'est pas placé sur toute sa longueur dans un conduit, une goulotte ou une plinthe ou une huisserie, en matière isolante ou métallique, jusqu'à sa pénétration dans le matériel électrique qu'il alimente. Remarques : Présence de conducteurs électriques non protégés mécaniquement : appliques murales ou plafonniers dans l'attente d'un luminaire. ; Faire intervenir un électricien qualifié afin d'installer des protections mécanique sur les conducteurs non protégés</p>

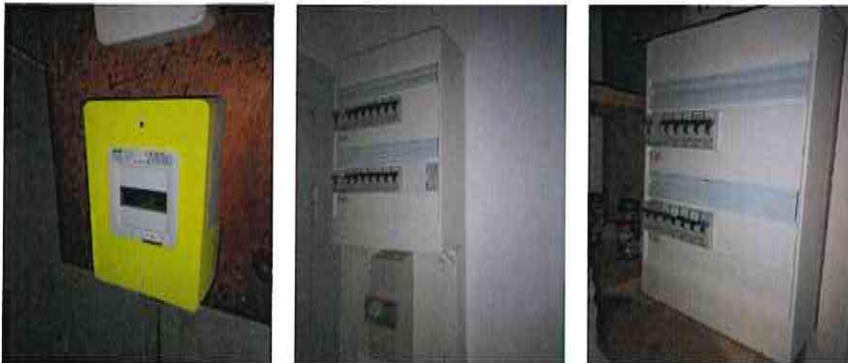
Compteur LINKY n° 06 18 64 426353 47 sur le palier F dans alvéole technique Electricité
 Côté F : Disjoncteur de branchement différentiel 500mA 15/45A réglé 45A
 Tableau de répartition avec 2 différentiels à haute sensibilité 30mA, 1 de calibre 63A et 1 de calibre 40A
 Côté E : Tableau de répartition avec différentiel à haute sensibilité 30mA calibre 40A

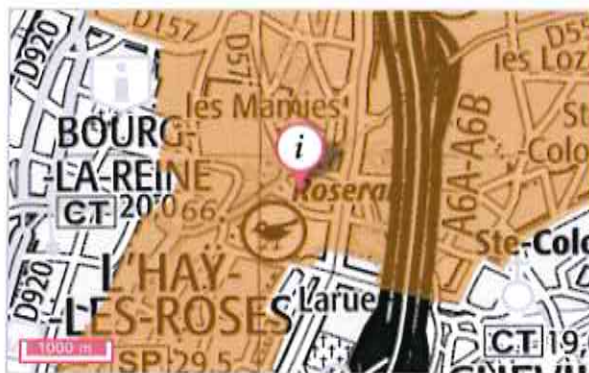
Source: BRGM

- Commune concernée par un PPRN Risque Mouvement de terrain - Tassements différentiels (Argile) prescrit
- Commune concernée par un PPRN Risque Mouvement de terrain - Tassements différentiels (Argile) approuvé

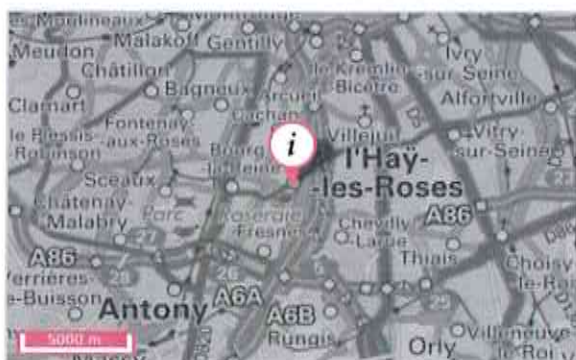
Source: BRGM

Un séisme (ou tremblement de terre) correspond à une fracturation (processus tectonique aboutissant à la formation de fractures des roches en profondeur), le long d'une faille généralement préexistante.

- 1 (très faible)
- 2 (faible)
- 3 (modérée)
- 4 (moyenne)
- 5 (forte)
