## Dossier Technique Immobilier

Numéro de dossier : \*\*\*\*\*  
 Date du repérage : SEINE/2021/3513  
 09/12/2021

Adresse : ..... **2, allée des Alpes**

Commune : ..... **94400 VITRY-SUR-SEINE**

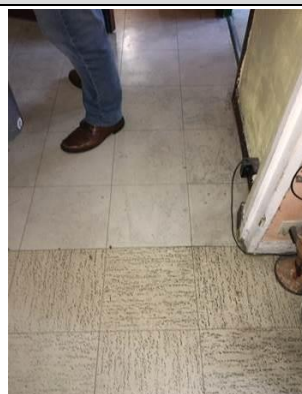
| Localisation | Identifiant + Description | Justification | Etat de conservation et préconisations | Photo |
|---|---|---|---|---|
| Entrée; Couloir; Plac1;<br>Plac2; Cuisine; Cellier;<br>Séjour Salle à manger | Identifiant: ZPSO-001<br>Description: Dalle de sol<br>Composant de la construction: 5 - Planchers et planchers techniques - Revêtements de sols<br>Partie à sonder: Dalle de sol<br>Liste selon annexe.13-9 du CSP: B<br>Localisation sur croquis: ZPSO-001 | Refus du propriétaire | <b>Résultat</b> EP**<br><br><b>Préconisation :</b> Il est recommandé de réaliser une évaluation périodique. | |

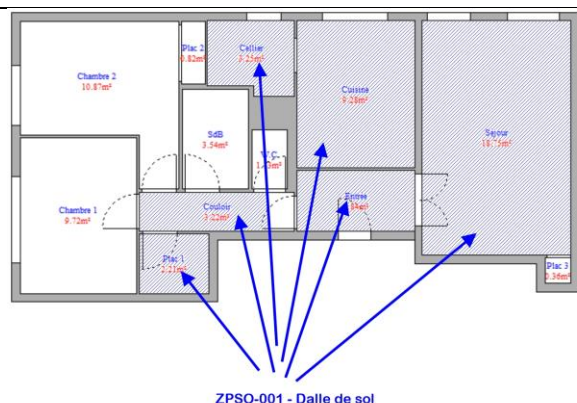
## 7.1 - Annexe - Schéma de repérage

Planche (croquis) de repérage technique effectué par le cabinet : Ariane Environnement, auteur : RIBEIRO Rui  
Dossier n° \*\*\*\*\*  
Adresse du bien : 2, allée des Alpes (859, Cave lot n° 822, parking lot n°1419) 94400 VITRY-SUR-SEINE

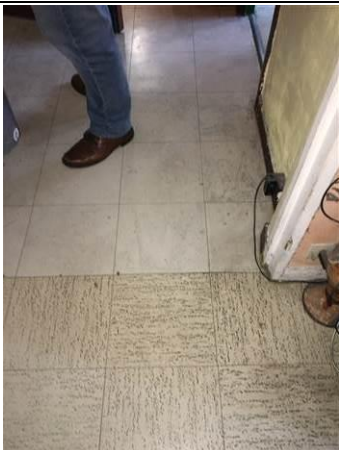
| | <p>Photo n° PhA001<br/> Localisation : Entrée; Couloir; Plac1; Plac2; Cuisine; Cellier; Séjour Salle à manger<br/> Ouvrage : 5 - Planchers et planchers techniques - Revêtements de sols<br/> Partie d'ouvrage : Dalle de sol<br/> Description : Dalle de sol<br/> Localisation sur croquis : ZPSO-001</p> |

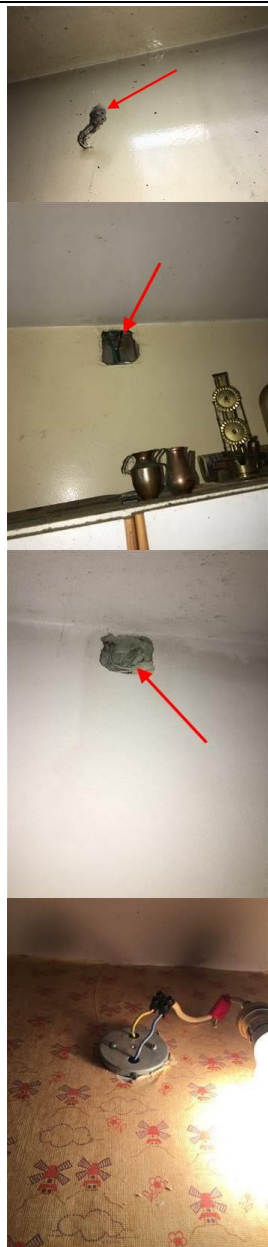
| N° Article (1) | Libellé et localisation (*) des anomalies | N° Article (2) | Libellé des mesures compensatoires (3) correctement mises en œuvre | Photos |
|---|---|---|---|---|
| B7.3 d | <p>L'installation électrique comporte au moins une connexion avec une partie active nue sous tension accessible.</p> <p><b>Remarques :</b> Présence de connexion de matériel électrique présentant des parties actives nues sous tension ; <b>Faire intervenir un électricien qualifié afin de remplacer les matériels présentant des parties actives nues sous tension</b></p> | | | |

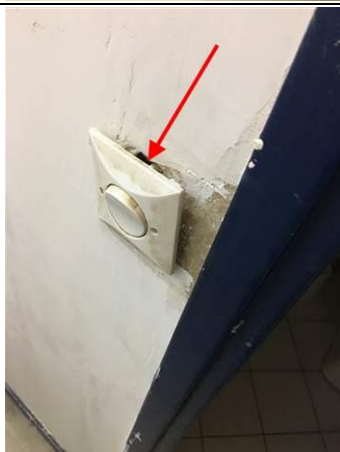
Photo PhEle001

Libellé du point de contrôle : B7.3 a L'Enveloppe d'au moins un matériel est manquante ou détériorée.

Remarques : Présence de matériel électrique en place dont l'enveloppe présente des détériorations ; Faire intervenir un électricien qualifié afin de remplacer les matériels présentant des détériorations

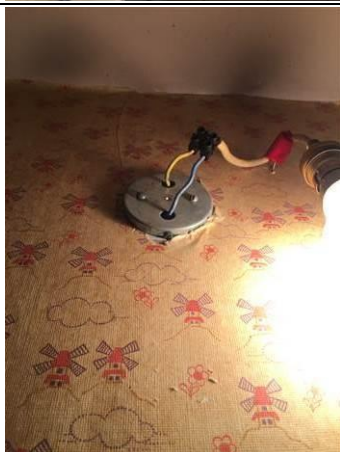
Photo PhEle002

Libellé de l'anomalie : B7.3 d L'installation électrique comporte au moins une connexion avec une partie active nue sous tension accessible.

Remarques : Présence de connexion de matériel électrique présentant des parties actives nues sous tension ; Faire intervenir un électricien qualifié afin de remplacer les matériels présentant des parties actives nues sous tension

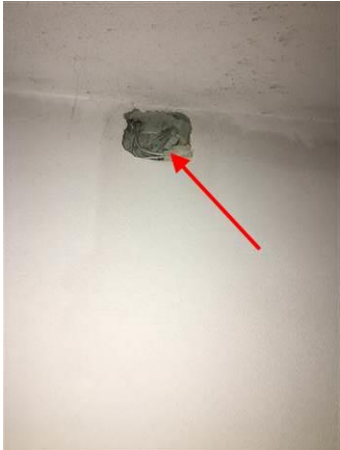
| | <p>Photo PhEle002</p> <p>Libellé de l'anomalie : B7.3 d L'installation électrique comporte au moins une connexion avec une partie active nue sous tension accessible.</p> <p>Remarques : Présence de connexion de matériel électrique présentant des parties actives nues sous tension ; Faire intervenir un électricien qualifié afin de remplacer les matériels présentant des parties actives nues sous tension</p> |

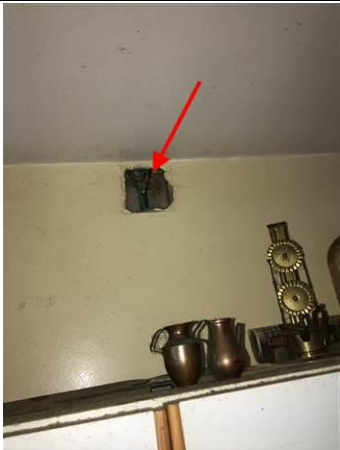
| | <p>Photo PhEle002</p> <p>Libellé de l'anomalie : B7.3 d L'installation électrique comporte au moins une connexion avec une partie active nue sous tension accessible.</p> <p>Remarques : Présence de connexion de matériel électrique présentant des parties actives nues sous tension ; Faire intervenir un électricien qualifié afin de remplacer les matériels présentant des parties actives nues sous tension</p> |

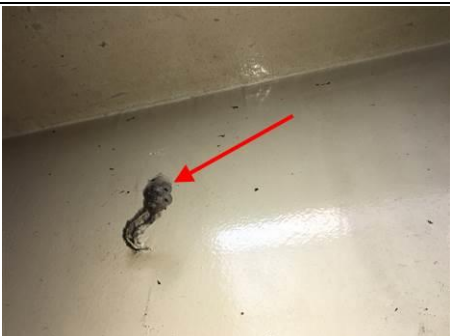
| | <p>Photo PhEle002</p> <p>Libellé de l'anomalie : B7.3 d L'installation électrique comporte au moins une connexion avec une partie active nue sous tension accessible.</p> <p>Remarques : Présence de connexion de matériel électrique présentant des parties actives nues sous tension ; Faire intervenir un électricien qualifié afin de remplacer les matériels présentant des parties actives nues sous tension</p> |
