**SYNTHESE DES DIAGNOSTICS**

Dossier n° :AS-4365

21, Rue Maurice Berteaux  
93150 - LE BLANC MESNIL

Année de construction : Avant juillet 1997  
Description : Pavillon 5 Pièces situé au comprenant :  
Entrée, Chambre 1, Séjour, Cuisine, Toilettes, Palier, Chambre 2, Chambre 3, Chambre 4, Salle de Bains, Combles, Cave, Extérieur.

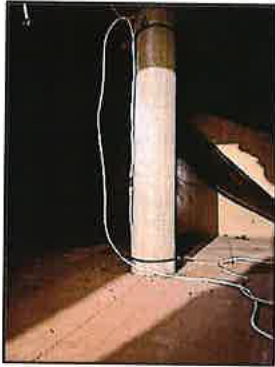
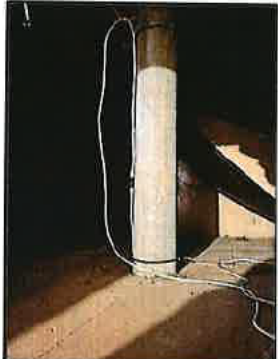
1er-Chambre 2	
Type de composant	Fibres ciment
Matériau observé	Conduits de fluide : Ventilation haute (Fibres-ciment)
Prise d'échantillon	NON
Etat de conservation (2)	EP - Evaluation périodique
Observation	Sortie dans les combles
Conclusion	PRESENCE (Sur jugement personnel de l'opérateur)
	Photo 1

Photo N° 1 AMIANTE CIMENT -1er-Chambre 2  
Conduits de fluide Ventilation haute (Fibres-ciment)

N° dossier : AS-4365  
 Date de l'évaluation : 08/12/2020  
 Bâtiment : 1er  
 Local ou zone homogène : Ech :  
 Désignation déclarée du local : Chambre 2  
 Matériau ou produit : Conduits de fluide, Ventilation haute (Fibres-ciment)  
 Conclusion : Procéder à une évaluation périodique

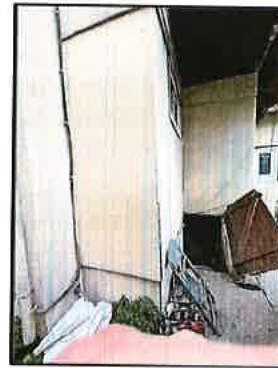
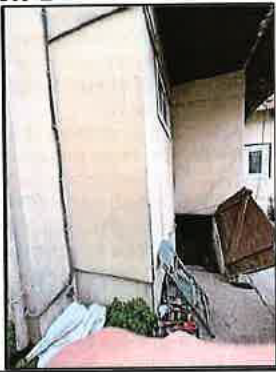
<b>Type de composant</b> <b>Matériau observé</b>  <b>Prise d'échantillon</b> <b>Etat de conservation (2)</b> <b>Observation</b> <b>Conclusion</b>	Fibres ciment Murs : Habillage des murs extérieur en plaques planes (Fibres-ciment) NON EP - Evaluation périodique  PRESENCE (Sur jugement personnel de l'opérateur)	Photo 2

Photo N° 2 AMIANTE CIMENT -Rdc-Exterieur Murs  
Habillage des murs extérieur en plaques planes  
(Fibres-ciment)

N° dossier : AS-4365  
 Date de l'évaluation : 08/12/2020  
 Bâtiment : Rdc  
 Local ou zone homogène : Ech :  
 Désignation déclarée du local : Extérieur  
 Matériau ou produit : Murs, Habillage des murs extérieur en plaques planes (Fibres-ciment)  
 Conclusion : Procéder à une évaluation périodique

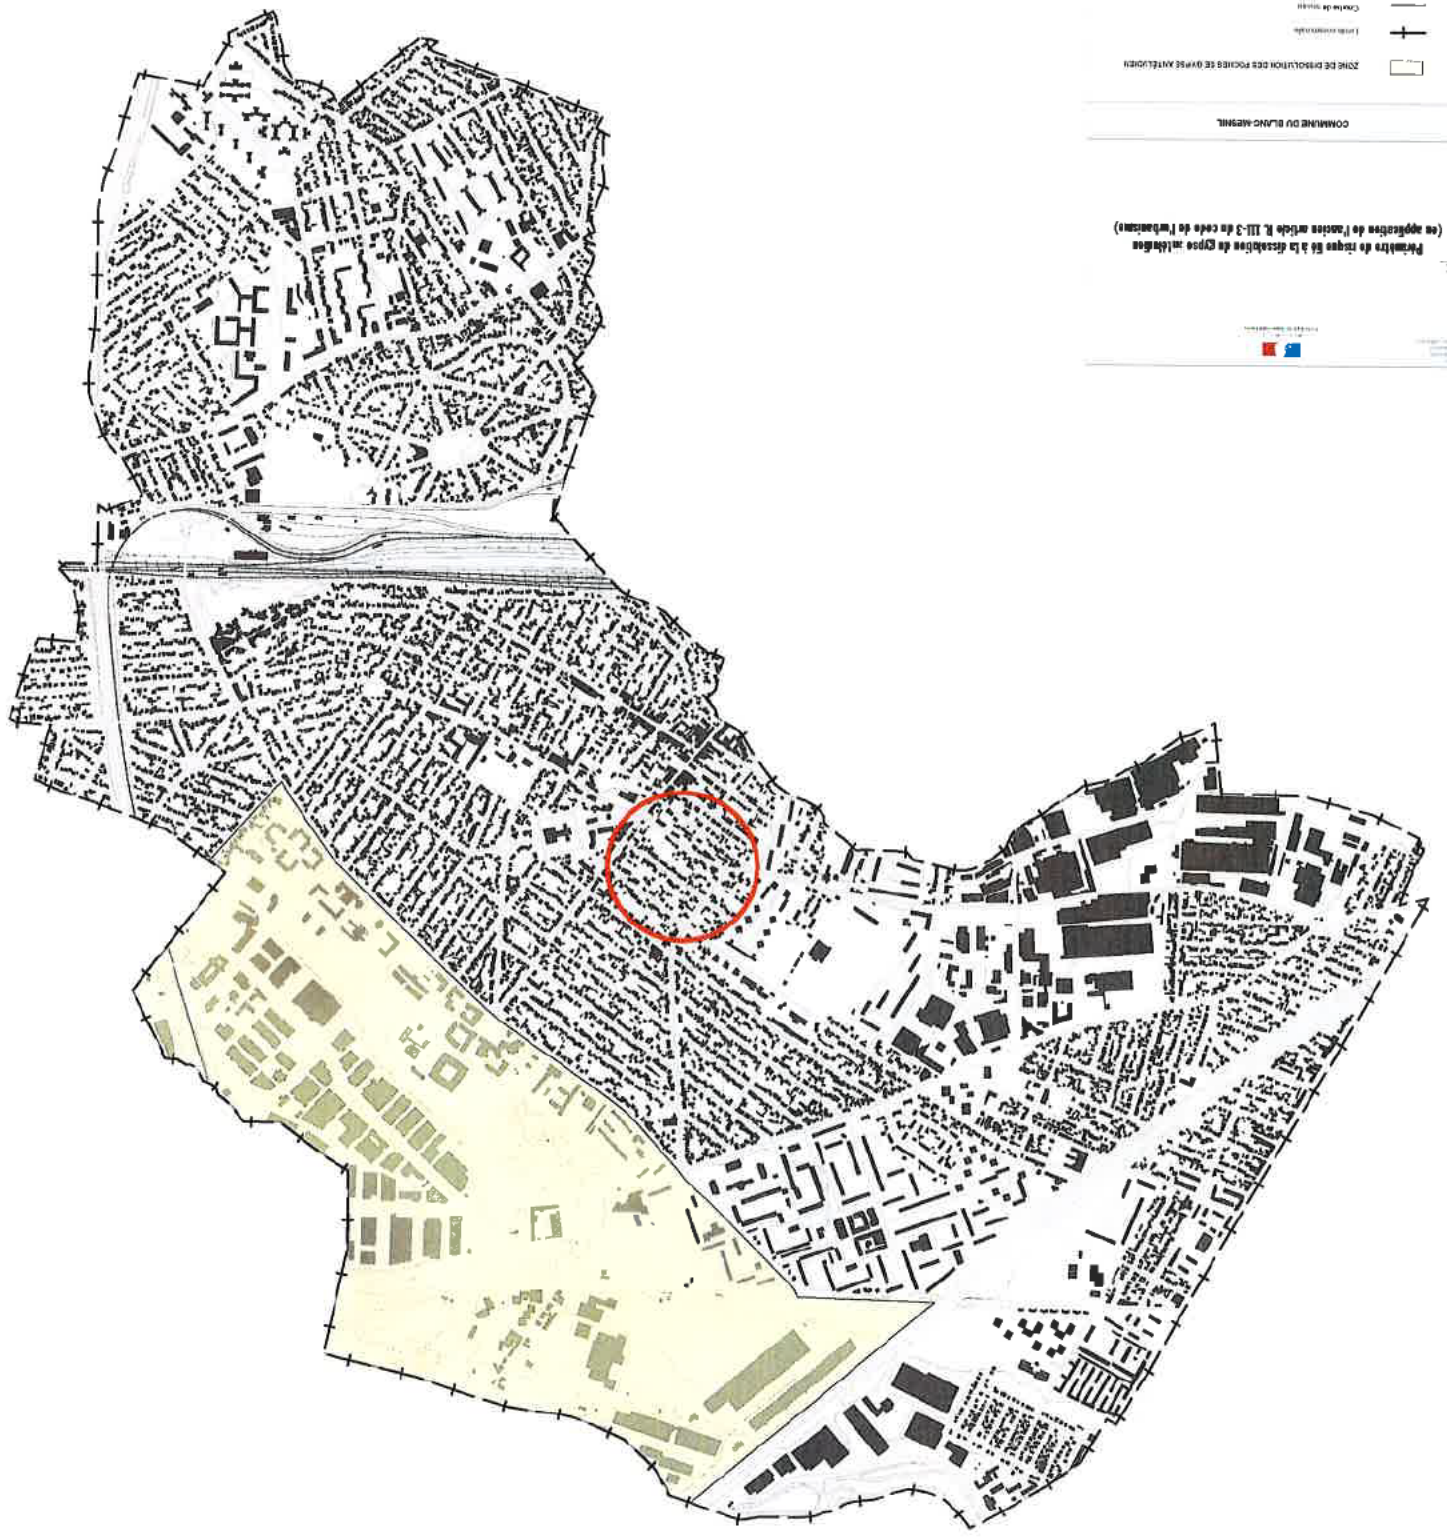
Perimètre de risque lié à la dissolution de gypse anhydrite  
(en application de l'article R. 111-3 du code de l'urbanisme)
