SYNTHESE DES DIAGNOSTICS

Dossier n° :AS-4813

6 Avenue Albert Thomas
93320 - LES PAVILLONS SOUS BOIS
Lot N°: 03

Année de construction : 1930
Description : Appartement T4 situé au RDC comprenant :
Entrée, Séjour, Chaufferie, Cuisine, Salle d'eau, Chambre 1, Chambre 2, Chambre 3

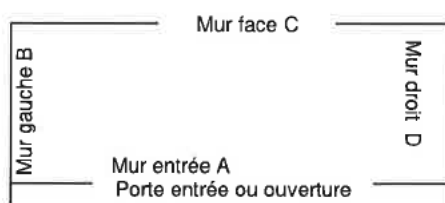
Croquis

A l'intérieur de chaque pièce, les éléments unitaires sont repérés (face, gauche, droite...) dans le sens des aiguilles d'une montre. Si plusieurs entrées existent, celle retenue est définie précisément : gauche, centre, droite, idem si plusieurs fenêtres existent dans la même pièce.
