SYNTHESE DES DIAGNOSTICS

Dossier n° :AS-4803

3 Allée la Bruyère
93390 - CLICHY SOUS BOIS
Rdc - Lot N°: 5621

Rapport de mission de repérage des matériaux et produits contenant de l'amiante. Constat établi à l'occasion de la vente d'un immeuble bâti.

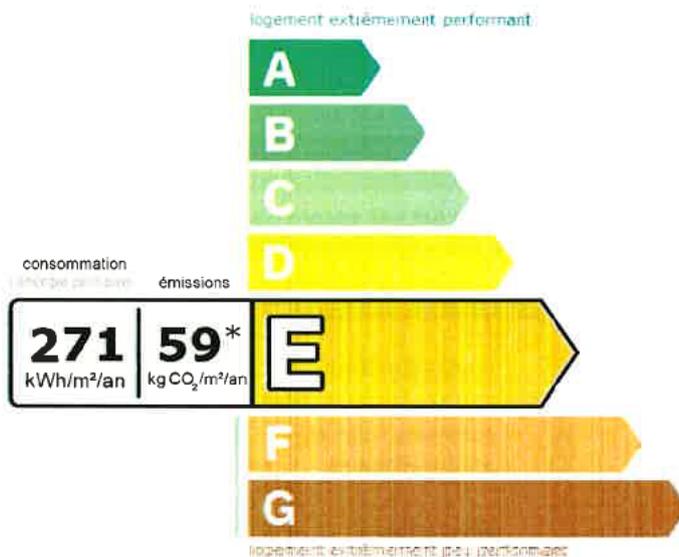
Performance énergétique et climatique

Le niveau de consommation énergétique dépend de l'isolation du logement et de la performance des équipements.
Pour l'améliorer, voir pages 4 à 6

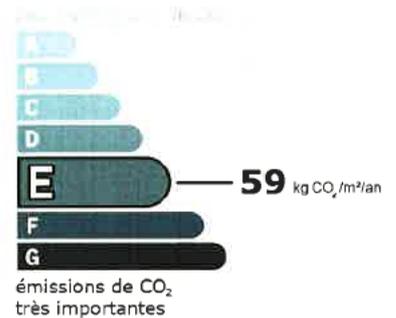
* Dont émissions de gaz à effet de serre

Ce logement émet 3 733 kg de CO₂ par an, soit l'équivalent de 19 340 km parcourus en voiture.
Le niveau d'émissions dépend principalement des types d'énergies utilisées (bois, électricité, gaz, fioul, etc.)
