## Dossier Technique Immobilier

Numéro de dossier : YILDIZ/CLICHY-SOUS-BOIS/2022/3549  
 Date du repérage : 05/01/2022

# Résumé de l'expertise n° YILDIZ/CLICHY-SOUS-BOIS/2022/3549

## Rapport de mission de repérage des matériaux et produits contenant de l'amiante pour l'établissement du constat établi à l'occasion de la vente d'un immeuble bâti (Listes A et B de l'annexe 13-9 du Code de la Santé publique)

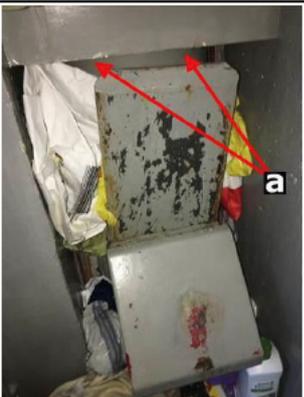
Localisation	Identifiant + Description	Conclusion (justification)	Etat de conservation** et préconisations*	Photo
Plac3	<p><b>Identifiant:</b> ZPSO-001  <b>Description:</b> Conduit en fibres-ciment  <b>Composant de la construction:</b> 6 - Conduits et accessoires intérieurs - Vide-ordures  <b>Partie à sonder:</b> Conduit en fibres-ciment  <b>Liste selon annexe.13-9 du CSP:</b> B  <b>Localisation sur croquis:</b> ZPSO-001</p>	<p>Présence d'amiante (Sur connaissance de l'opérateur)</p>	<p>Matériau non dégradé</p> <p><b>Résultat</b> Ep**</p> <p><b>Préconisation :</b> Il est recommandé de réaliser une évaluation périodique.</p>

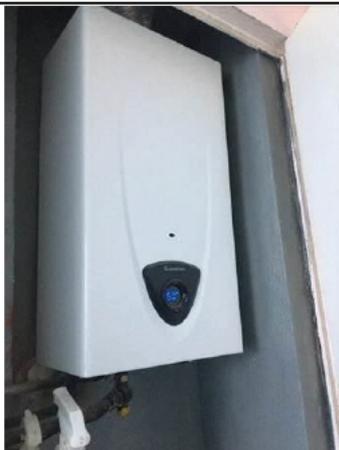
Photo n° PhGaz001  
Localisation : Cuisine  
Chauffe-eau ARISTON (Type : Raccordé)

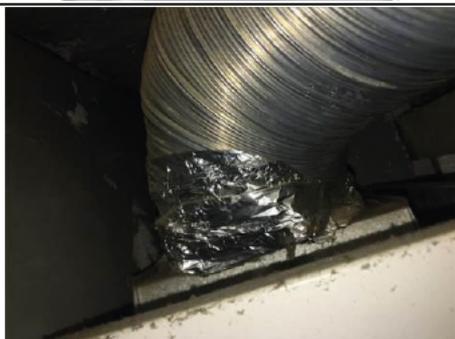
Photo n° PhGaz002  
29d4 : Le conduit de raccordement présente une usure avancée, et/ou des déformations. (Cuisine)

- Renouvelez le tuyau de raccordement de la cuisinière ou de la bouteille de gaz régulièrement et dès qu'il est fissuré,
- Faire ramoner les conduits d'évacuation des appareils de chauffage et de cheminée régulièrement,
- Faire entretenir et contrôler régulièrement les installations intérieures de gaz par un professionnel.

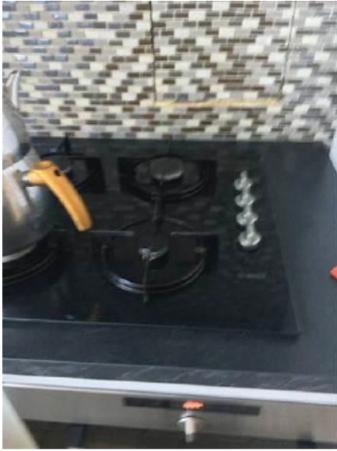
C.14 - 19.1 Ventilation du local - Amenée d'air	A2	19.a1 : le local équipé ou prévu pour un appareil de cuisson seul n'est pas pourvu d'une amenée d'air. (Table de cuisson BOSCH 4 feux) <b>Risque(s) constaté(s) :</b> Risque d'intoxication au monoxyde de carbone (CO) causée par une mauvaise combustion	
C.15 - 20.1 Ventilation du local - Sortie d'air	A1	Le local équipé ou prévu pour un appareil d'utilisation n'est pas pourvu de sortie d'air. (Table de cuisson BOSCH 4 feux)

Photo n° PhGaz003  
Localisation : Cuisine  
Table de cuisson BOSCH (Type : Non raccordé)

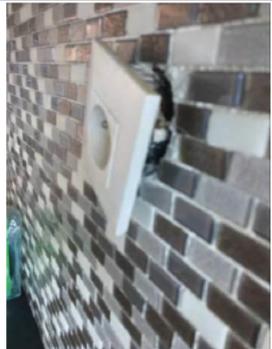
B7.3 a	L'Enveloppe d'au moins un matériel est manquante ou détériorée. <b>Remarques :</b> Présence de matériel électrique en place dont l'enveloppe présente des détériorations ; <b>Faire intervenir un électricien qualifié afin de remplacer les matériels présentant des détériorations</b>

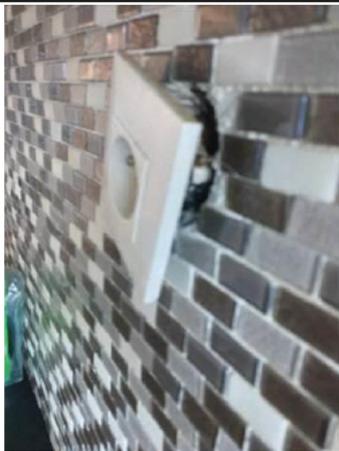
Photo PhEle001

Libellé de l'anomalie : B7.3 a L'Enveloppe d'au moins un matériel est manquante ou détériorée.
