## Dossier Technique Immobilier

# Résumé de l'expertise n° INNOCENT/ROSNY-SOUS-BOIS/2022/3578

Adresse : ..... **24-26 avenue du général de Gaulle**

Commune : ..... **93110 ROSNY-SOUS-BOIS**

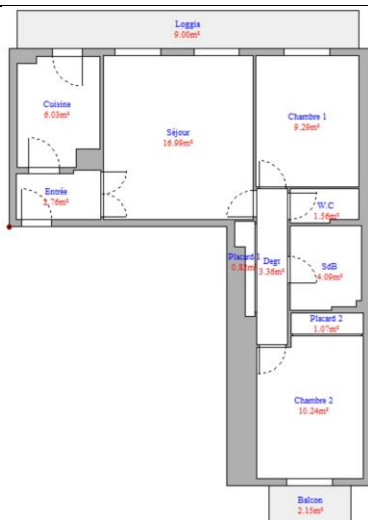
## 7.1 - Annexe - Schéma de repérage

Planche (croquis) de repérage technique effectué par le cabinet : Ariane Environnement, auteur : RIBEIRO Rui  
Dossier n° INNOCENT/ROSNY-SOUS-BOIS/2022/3578 du 31/01/2022  
Adresse du bien : 24-26 avenue du général de Gaulle (280, Cave lot N° 425) 93110 ROSNY-SOUS-BOIS

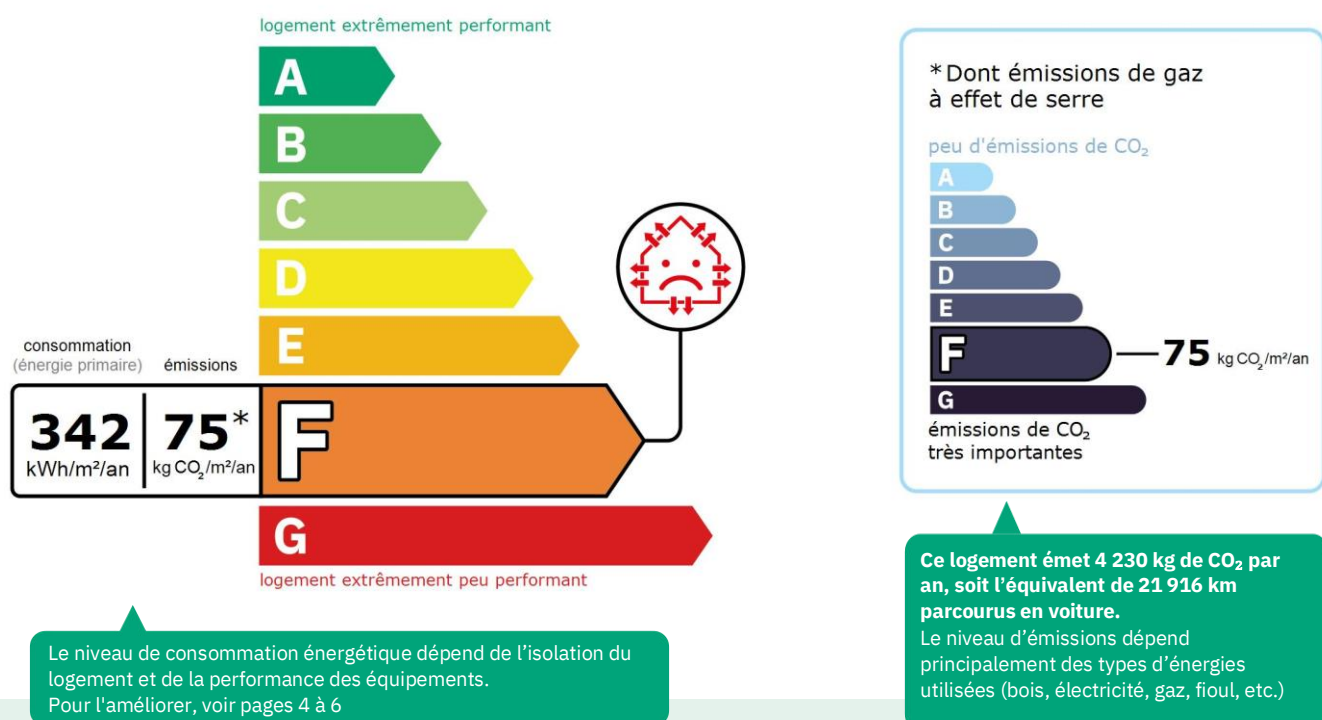
## Performance énergétique et climatique

| | Prestations | Conclusion |
|---|---|---|
| | DPE | <b>342</b> <b>75</b> <b>F</b><br>kWh/m²/an kg CO₂/m²/an |

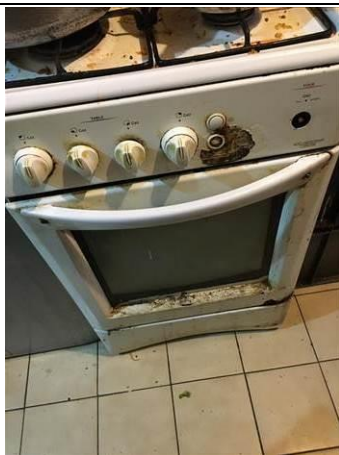
Photo n° PhGaz001  
Localisation : Cuisine  
Cuisinière FAURE (Type : Non raccordé)

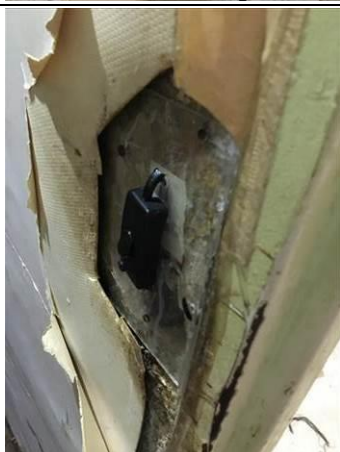
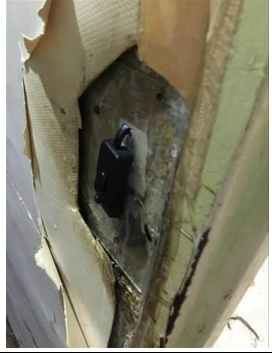
Photo PhEle001

Libellé de l'anomalie : B8.3 b L'installation comporte au moins un matériel électrique inadapté à l'usage.

| N° Article (1) | Libellé et localisation (*) des anomalies | N° Article (2) | Libellé des mesures compensatoires (3) correctement mises en œuvre | Photos |
|---|---|---|---|---|
| B8.3 b | L'installation comporte au moins un matériel électrique inadapté à l'usage.<br><b>Remarques :</b> Présence de matériel électrique inadapté à l'usage ; <b>Faire intervenir un électricien qualifié afin de remplacer les matériels inadaptés par du matériel autorisé</b> | | | |

Remarques : Présence de matériel électrique inadapté à l'usage ; Faire intervenir un électricien qualifié afin de remplacer les matériels inadaptés par du matériel autorisé

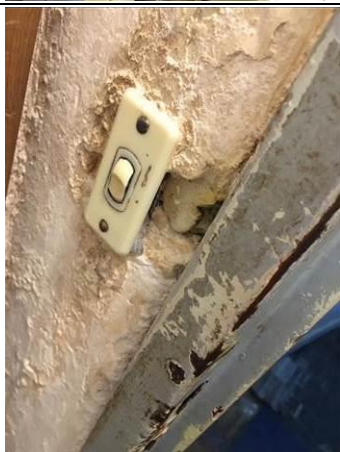
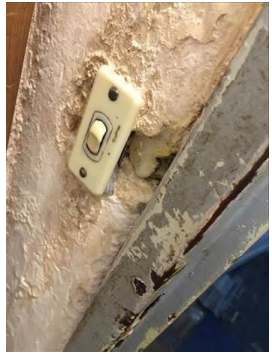
Photo PhEle002

Libellé de l'anomalie : B8.3 a L'installation comporte au moins un matériel électrique vétuste.

| N° Article (1) | Libellé et localisation (*) des anomalies | N° Article (2) | Libellé des mesures compensatoires (3) correctement mises en œuvre | Photos |
|---|---|---|---|---|
| B8.3 a | L'installation comporte au moins un matériel électrique vétuste.<br><b>Remarques :</b> Présence de matériel électrique vétuste (douilles, interrupteurs, socles de prise...) ; <b>Faire intervenir un électricien qualifié afin de remplacer les matériels électriques vétustes</b> | | | |

Remarques : Présence de matériel électrique vétuste (douilles, interrupteurs, socles de prise...) ; Faire intervenir un électricien qualifié afin de remplacer les matériels électriques vétustes

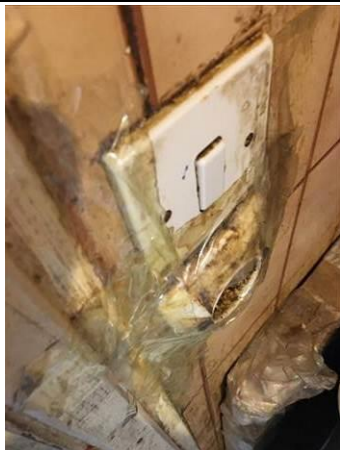
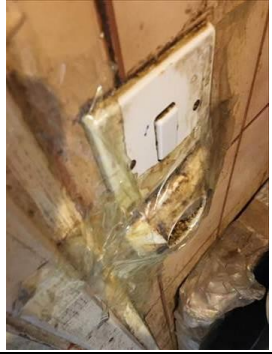
Photo PhEle003  
Libellé de l'anomalie : B7.3 a L'Enveloppe d'au moins un matériel est manquante ou détériorée.  
Remarques : Présence de matériel électrique en place dont l'enveloppe présente des détériorations ; Faire intervenir un électricien qualifié afin de remplacer les matériels présentant des détériorations

| N° Article (1) | Libellé et localisation (*) des anomalies | N° Article (2) | Libellé des mesures compensatoires (3) correctement mises en œuvre | Photos |
|---|---|---|---|---|
| B7.3 a | L'Enveloppe d'au moins un matériel est manquante ou détériorée.<br><b>Remarques :</b> Présence de matériel électrique en place dont l'enveloppe présente des détériorations ; <b>Faire intervenir un électricien qualifié afin de remplacer les matériels présentant des détériorations</b> | | | |

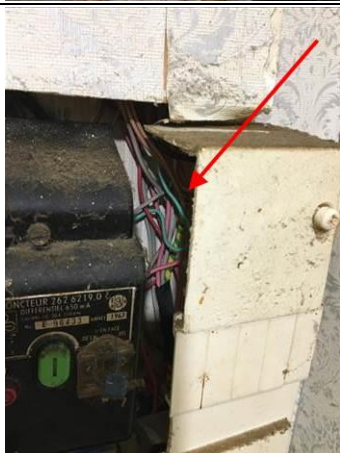
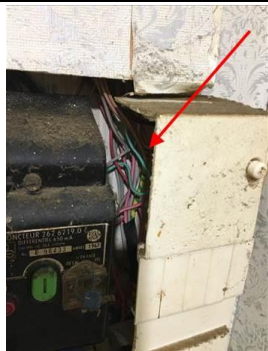
Photo PhEle004  
Libellé de l'anomalie : B8.3 e Au moins un conducteur isolé n'est pas placé sur toute sa longueur dans un conduit, une goulotte ou une plinthe ou une huisserie, en matière isolante ou métallique, jusqu'à sa pénétration dans le matériel électrique qu'il alimente.  
Remarques : Présence de conducteurs électriques non protégés mécaniquement ; Faire intervenir un électricien qualifié afin d'installer des protections mécaniques sur les conducteurs non protégés

| N° Article (1) | Libellé et localisation (*) des anomalies | N° Article (2) | Libellé des mesures compensatoires (3) correctement mises en œuvre | Photos |
|---|---|---|---|---|
| B8.3 e | <p>Au moins un conducteur isolé n'est pas placé sur toute sa longueur dans un conduit, une goulotte ou une plinthe ou une huisserie, en matière isolante ou métallique, jusqu'à sa pénétration dans le matériel électrique qu'il alimente.</p> <p><b>Remarques :</b> Présence de conducteurs électriques non protégés mécaniquement ;<br/> <b>Faire intervenir un électricien qualifié afin d'installer des protections mécanique sur les conducteurs non protégés</b></p> | | | |
