Dossier Technique Immobilier

Numéro de dossier : PHOUMA/LE BLANC-MESNIL/2021/3481
Date du repérage : 22/11/2021

Localisation du ou des bâtiments :
Département : ...**Seine-Saint-Denis**
Adresse : **55, rue Augustin Macos**
Commune : **93150 LE BLANC-MESNIL**
Section cadastrale AW, Parcelle(s) n° 405,
Désignation et situation du ou des lot(s) de copropriété :
Ce bien ne fait pas partie d'une copropriété

Résumé de l'expertise n° PHOUMA/LE BLANC-MESNIL/2021/3481

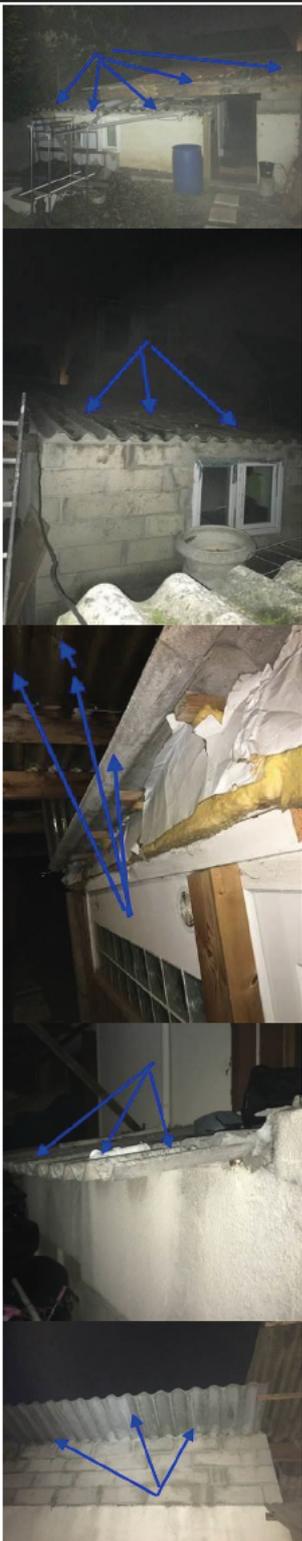
Localisation	Identifiant + Description	Justification	Etat de conservation et préconisations	Photo
Parties extérieures	<p><u>Identifiant:</u> ZPSO-001 <u>Description:</u> Plaques en fibres-ciment (y compris plaques « sous tuiles ») <u>Composant de la construction:</u> 1 - Couvertures, Toitures, Terrasses et étanchéités - Plaques ondulées et planes <u>Partie à sonder:</u> Plaques en fibres-ciment (y compris plaques « sous tuiles ») <u>Liste selon annexe 13-9 du CSP:</u> B <u>Localisation sur croquis:</u> ZPSO-001</p>	Refus d'analyse	<p>Résultat EP**</p> <p>Préconisation : Il est recommandé de réaliser une évaluation périodique.</p>

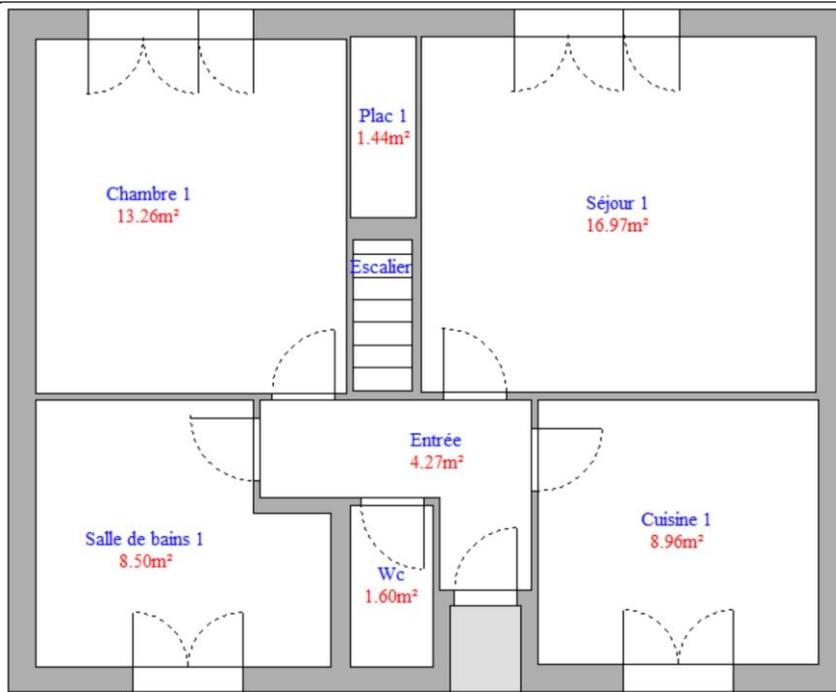
Rez-de-chaussée

**Planche (croquis) de repérage technique effectué par le cabinet : Ariane Environnement, auteur : RIBEIRO Rui
Dossier n° PHOUMA/LE BLANC-MESNIL/2021/3481 du 22/11/2021
Adresse du bien : 55, rue Augustin Macos 93150 LE BLANC-MESNIL**

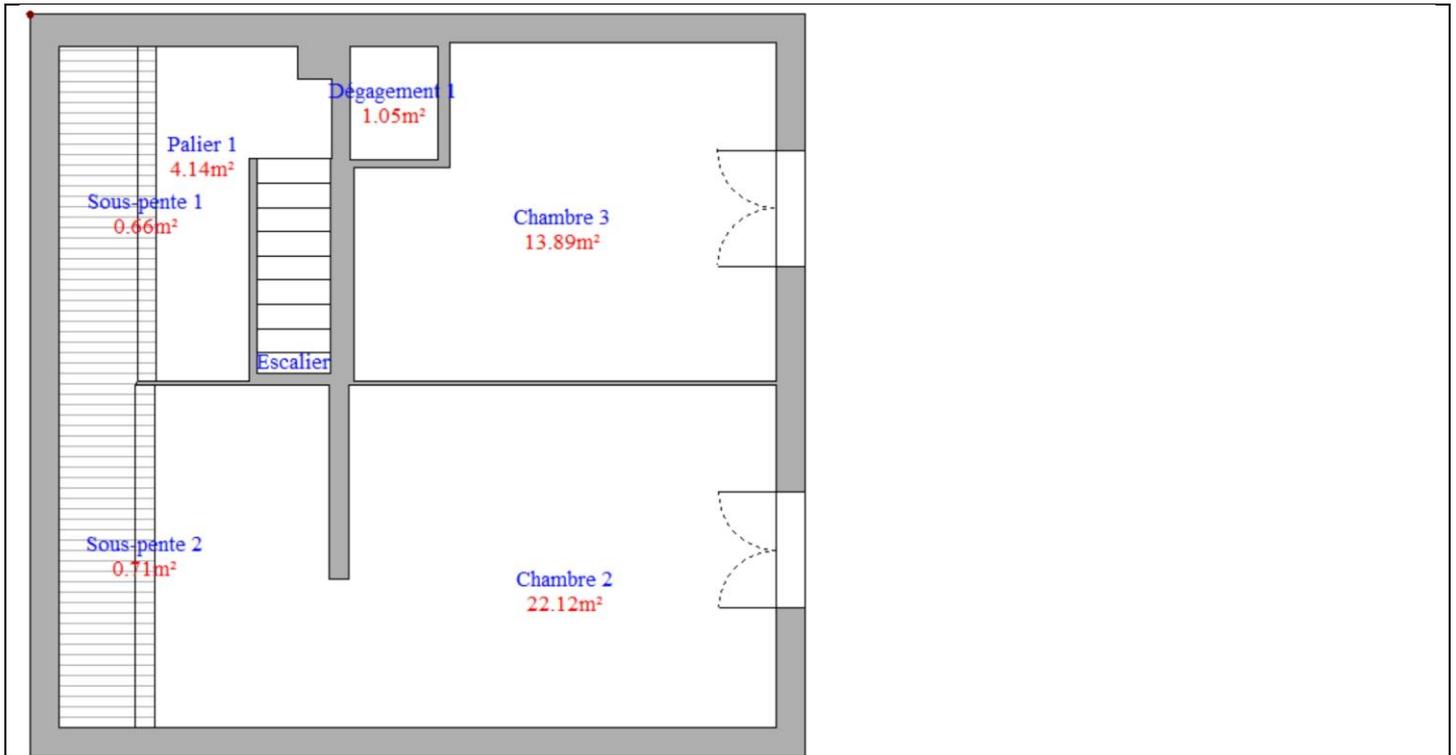
1er Etage

**Planche (croquis) de repérage technique effectué par le cabinet : Ariane Environnement, auteur : RIBEIRO Rui
Dossier n° PHOUMA/LE BLANC-MESNIL/2021/3481 du 22/11/2021
Adresse du bien : 55, rue Augustin Macos 93150 LE BLANC-MESNIL**

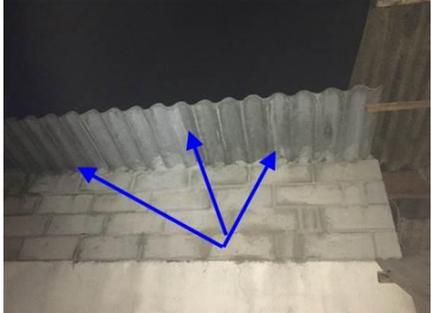
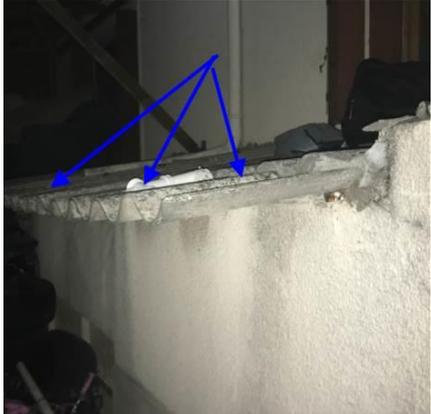
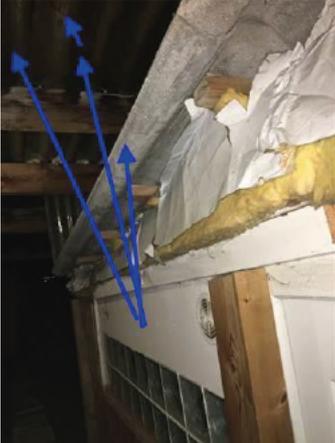
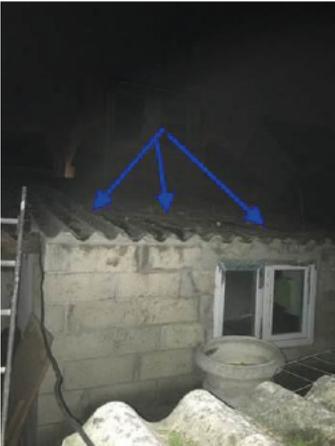
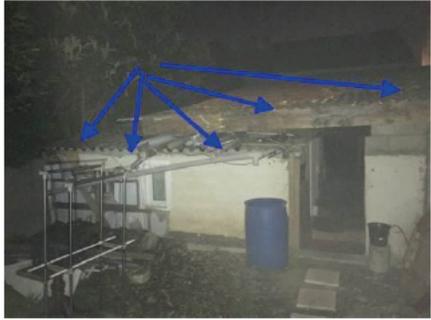
<p>Photo n° PhA001 Localisation : Parties extérieures Ouvrage : 1 - Couvertures, Toitures, Terrasses et étanchéités - Plaques ondulées et planes Partie d'ouvrage : Plaques en fibres-ciment (y compris plaques « sous tuiles ») Description : Plaques en fibres-ciment (y compris plaques « sous tuiles ») Localisation sur croquis : ZPSO-001</p>

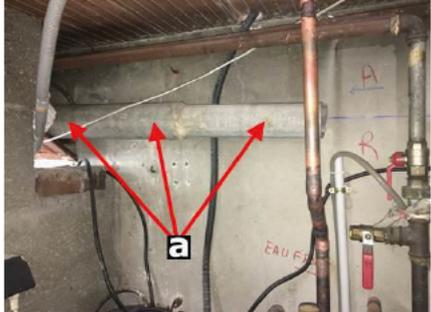
Localisation	Identifiant + Description	Conclusion (justification)	Etat de conservation** et préconisations*	Photo
Sous-Sol - Chaufferie	<p><u>Identifiant:</u> ZPSO-002 <u>Description:</u> Conduit en fibres-ciment <u>Composant de la construction:</u> 6 - Conduits et accessoires intérieurs - Conduits de fluides (air, eau, vapeur, fumée, échappement, autres fluides) <u>Partie à sonder:</u> Conduit en fibres-ciment <u>Liste selon annexe.13-9 du CSP:</u> B <u>Localisation sur croquis:</u> ZPSO-002</p>	Présence d'amiante (Sur connaissance de l'opérateur)	<p>Matériau non dégradé</p> <p>Résultat EP**</p> <p>Préconisation : Il est recommandé de réaliser une évaluation périodique.</p>

<p>Photo n° PhA002 Localisation : Sous-Sol - Chaufferie Ouvrage : 6 - Conduits et accessoires intérieurs - Conduits de fluides (air, eau, vapeur, fumée, échappement, autres fluides) Partie d'ouvrage : Conduit en fibres-ciment Description : Conduit en fibres-ciment Localisation sur croquis : ZPSO-002</p>

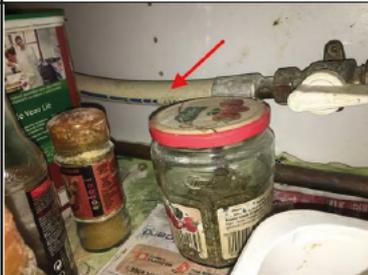
Points de contrôle ⁽³⁾ (selon la norme)	Anomalies observées (A1 ⁽⁴⁾ , A2 ⁽⁵⁾ , DGI ⁽⁶⁾ , 32c ⁽⁷⁾)	Libellé des anomalies et recommandations	Photos
C.10 - 14 Raccordement en gaz des appareils par tuyaux non rigides	A1	La date limite d'utilisation du tuyau d'alimentation n'est pas lisible ou est dépassée. (Cuisinière SCHOTT 2 feux) Remarques : (Cuisine) La date limite d'utilisation du tuyau non rigide n'est pas lisible ; Faire intervenir un installateur gaz qualifié afin de remplacer le tuyau existant par un tuyau neuf

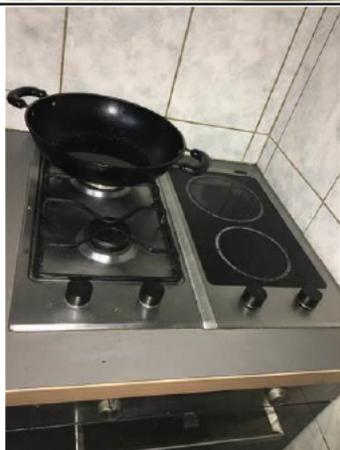
Photo n° PhGaz001
Localisation : Cuisine
Cuisinière SCHOTT (Type : Non raccordé)

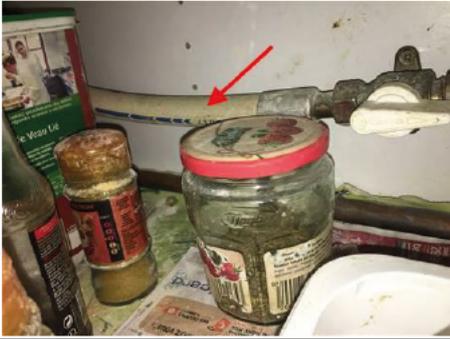
Photo n° PhGaz002
14 : la date limite d'utilisation du tuyau d'alimentation n'est pas lisible ou est dépassée. (Cuisine)
La date limite d'utilisation du tuyau non rigide n'est pas lisible; Faire intervenir un installateur gaz qualifié afin de remplacer le tuyau existant par un tuyau neuf

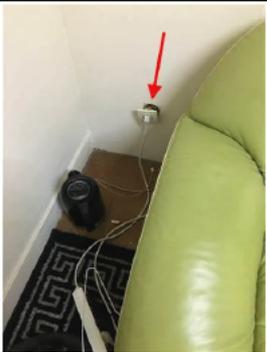
N° Article (1)	Libellé et localisation (*) des anomalies	N° Article (2)	Libellé des mesures compensatoires (3) correctement mises en œuvre	Photos
B1.3 b	Le dispositif assurant la coupure d'urgence n'est pas situé à l'intérieur du logement ou dans un emplacement accessible directement depuis le logement.			
B3.3.6 a1	Au moins un socle de prise de courant ne comporte pas de broche de terre.			
B3.3.6 a2	Au moins un socle de prise de courant comporte une broche de terre non reliée à la terre.			
B7.3 a	L'Enveloppe d'au moins un matériel est manquante ou détériorée. Remarques : Présence de matériel électrique en place dont l'enveloppe présente des détériorations ; Faire intervenir un électricien qualifié afin de remplacer les matériels présentant des détériorations

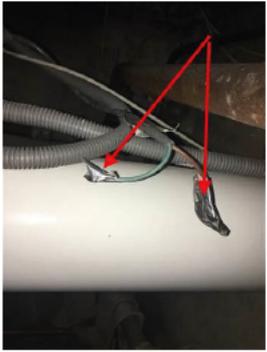
B7.3 d	L'installation électrique comporte au moins une connexion avec une partie active nue sous tension accessible. Remarques : Présence de connexion de matériel électrique présentant des parties actives nues sous tension ; Faire intervenir un électricien qualifié afin de remplacer les matériels présentant des parties actives nues sous tension

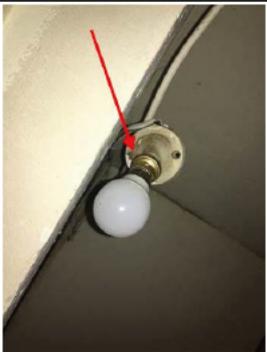
B7.3 e	L'installation électrique comporte au moins un dispositif de protection avec une partie active nue sous tension accessible.			
B8.3 a	L'installation comporte au moins un matériel électrique vétuste. Remarques : Présence de matériel électrique vétuste (douilles, interrupteurs, socles de prise...) ; Faire intervenir un électricien qualifié afin de remplacer les matériels électriques vétustes

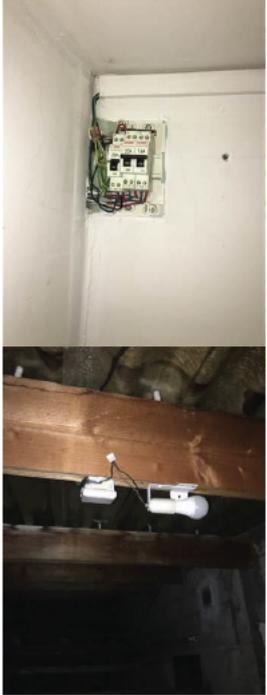
N° Article (1)	Libellé et localisation (*) des anomalies	N° Article (2)	Libellé des mesures compensatoires (3) correctement mises en œuvre	Photos
B8.3 e	<p>Au moins un conducteur isolé n'est pas placé sur toute sa longueur dans un conduit, une goulotte ou une plinthe ou une huisserie, en matière isolante ou métallique, jusqu'à sa pénétration dans le matériel électrique qu'il alimente.</p> <p>Remarques : Présence de conducteurs électriques non protégés mécaniquement ; Faire intervenir un électricien qualifié afin d'installer des protections mécanique sur les conducteurs non protégés</p>

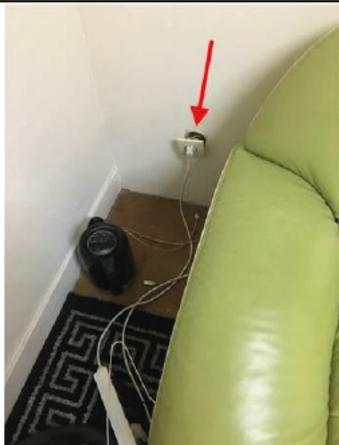
Photo PhEle001

Libellé de l'anomalie : B7.3 a L'Enveloppe d'au moins un matériel est manquante ou détériorée.

Remarques : Présence de matériel électrique en place dont l'enveloppe présente des détériorations ; Faire intervenir un électricien qualifié afin de remplacer les matériels présentant des détériorations

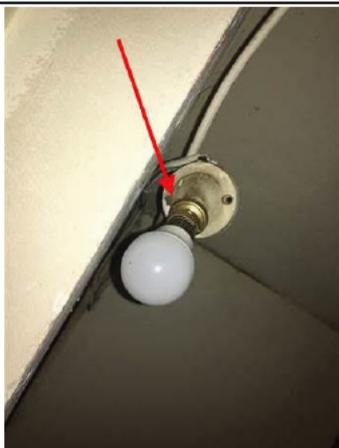
Photo PhEle002

Libellé de l'anomalie : B8.3 a L'installation comporte au moins un matériel électrique vétuste.

Remarques : Présence de matériel électrique vétuste (douilles, interrupteurs, socles de prise...) ; Faire intervenir un électricien qualifié afin de remplacer les matériels électriques vétustes

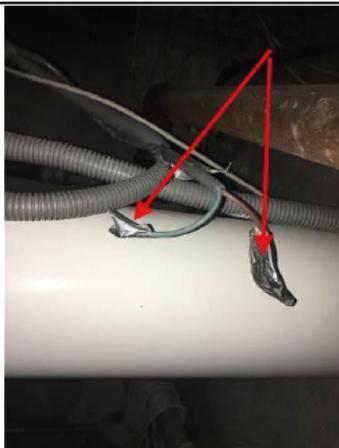
Photo PhEle003

Libellé de l'anomalie : B7.3 d L'installation électrique comporte au moins une connexion avec une partie active nue sous tension accessible.

Remarques : Présence de connexion de matériel électrique présentant des parties actives nues sous tension ; Faire intervenir un électricien qualifié afin de remplacer les matériels présentant des parties actives nues sous tension

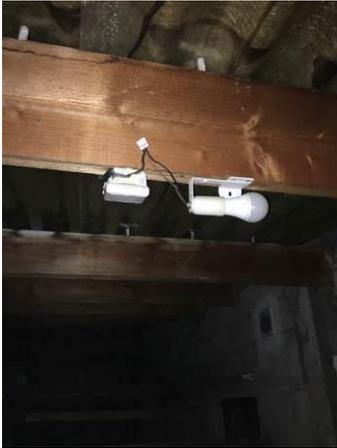
Photo PhEle004
Libellé de l'anomalie : B8.3 e Au moins un conducteur isolé n'est pas placé sur toute sa longueur dans un conduit, une goulotte ou une plinthe ou une huisserie, en matière isolante ou métallique, jusqu'à sa pénétration dans le matériel électrique qu'il alimente.
Remarques : Présence de conducteurs électriques non protégés mécaniquement ; Faire intervenir un électricien qualifié afin d'installer des protections mécanique sur les conducteurs non protégés

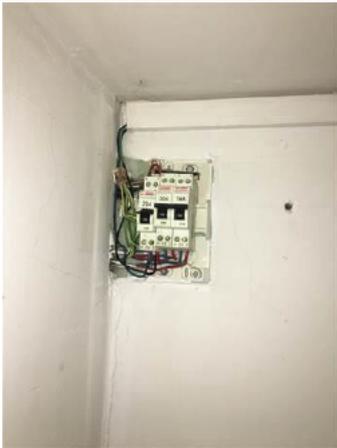
Photo PhEle004

Libellé de l'anomalie : B8.3 e Au moins un conducteur isolé n'est pas placé sur toute sa longueur dans un conduit, une goulotte ou une plinthe ou une huisserie, en matière isolante ou métallique, jusqu'à sa pénétration dans le matériel électrique qu'il alimente.

Remarques : Présence de conducteurs électriques non protégés mécaniquement ; Faire intervenir un électricien qualifié afin d'installer des protections mécanique sur les conducteurs non protégés
