## DOSSIER DE DIAGNOSTICS TECHNIQUES

**Référence : KOHLER/BILLOTET 25010 17.03.22**

Bien : Maison individuelle  
Adresse : 45 chemin des Pêcheurs  
94190 VILLENEUVE-SAINT-GEORGES  
Référence Cadastre : AR - 119

Date de visite : 16/03/2022  
Opérateur de repérage : SIAUGUE Richard

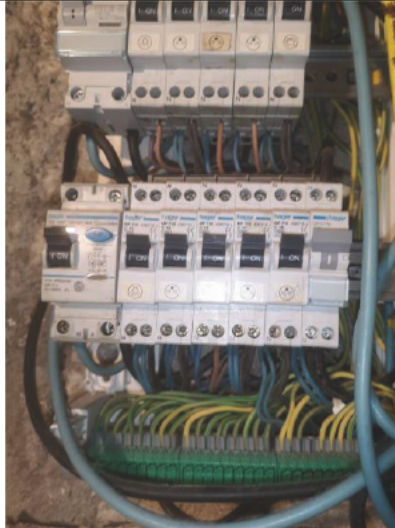
### Point de contrôle N° B.2.3.1 h)

| <u>Description :</u> | Au moins un dispositif de protection différentielle ne fonctionne pas pour son seuil de déclenchement. |
| <u>Localisation :</u> | W.C/Buanderie (Tableau de répartition) |

| <u>Observation(s) :</u> | Remplacement du dispositif différentiel |

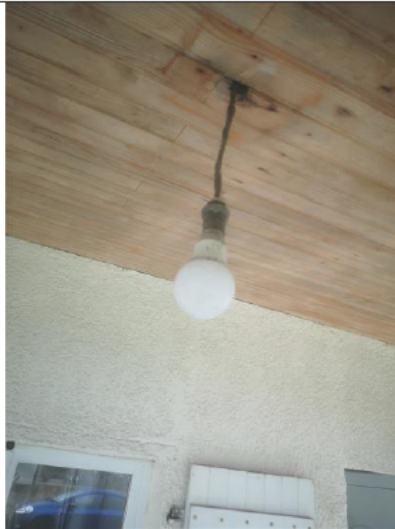
### Point de contrôle N° B.3.3.6 a3)

| <u>Description :</u> | Au moins un CIRCUIT (n'alimentant pas des socles de prises de courant) n'est pas relié à la terre. |
| <u>Localisation :</u> | Dépendance - WC, Terrasse couverte |

| <u>Observation(s) :</u> | Equiper tous les circuits d'un conducteur de protection relié à la terre.<br>Exemple : luminaires, four... (Anomalie compensée par le point de contrôle B.3.3.6.1) |

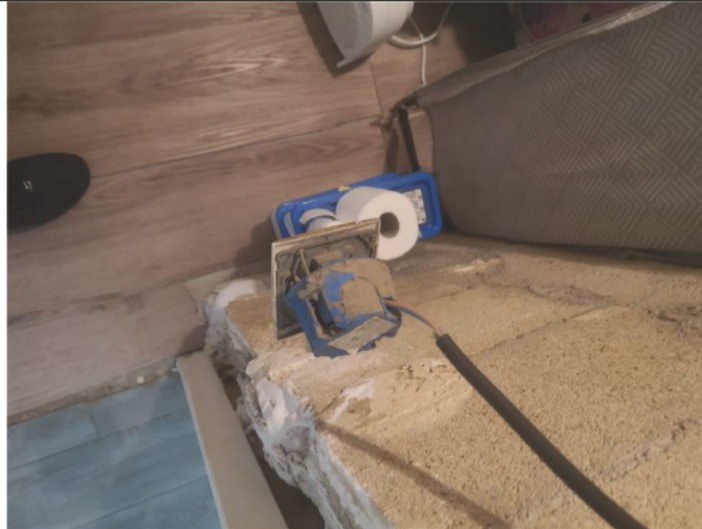
**Point de contrôle N° B.7.3 a)**

| <u>Description :</u> | L'ENVELOPPE d'au moins un matériel est manquante ou détériorée. |
| <u>Localisation :</u> | W.C/Buanderie, Dépendance - WC |

| <u>Observation(s)</u> | Les enveloppes des matériels électrique doivent être présentes, en place et en bon état. |

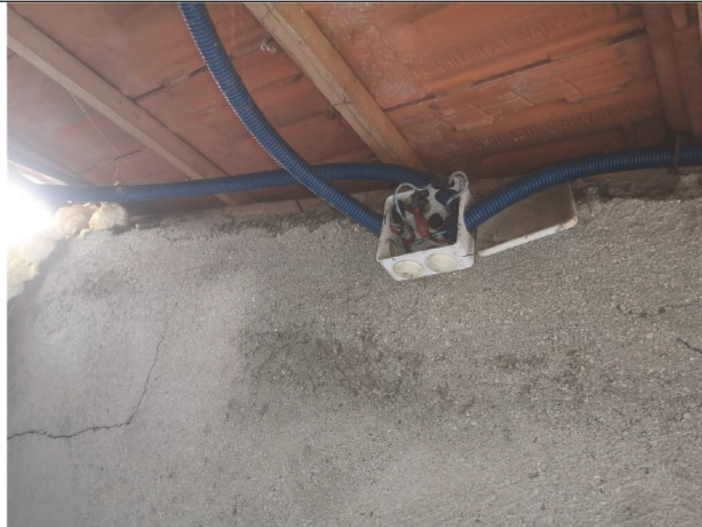
**Point de contrôle N° B.7.3 d)**

| <u>Description :</u> | L'installation électrique comporte au moins une CONNEXION avec une partie active nue sous tension accessible. |
| <u>Localisation :</u> | Dépendance - WC |

| <u>Observation(s)</u> | Les dispositifs de connexion (bornes, type « dominos », etc.) doivent être placés dans des boîtes de connexion équipées de leur capot d'obturation ou dans des goulottes ou plinthes équipées de couvercles. |

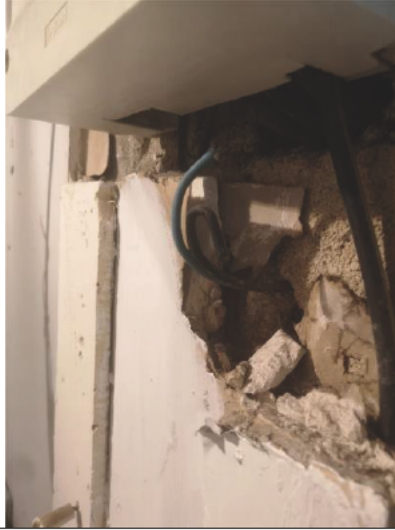
**Point de contrôle N° B.7.3 e)**

| <u>Description :</u> | L'installation électrique comporte au moins un dispositif de protection avec une partie active nue sous tension accessible. |
| <u>Observation(s)</u> | Conducteurs présentant des parties actives nues sous tension |
| <u>Localisation :</u> | W.C/Buanderie |

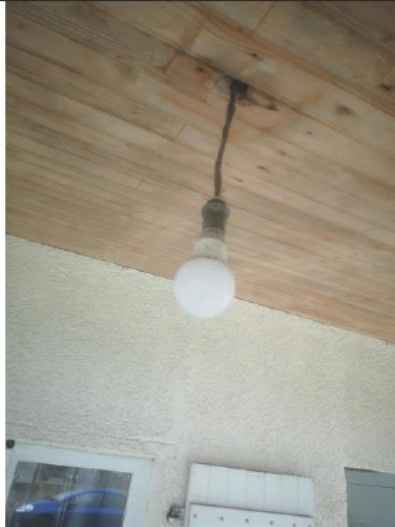
**Point de contrôle N° B.8.3 a)**

| <u>Description :</u> | L'installation comporte au moins un MATERIEL ELECTRIQUE vétuste. |
| <u>Observation(s)</u> | Douille d'éclairage métallique vétuste |
| <u>Localisation :</u> | W.C/Buanderie |

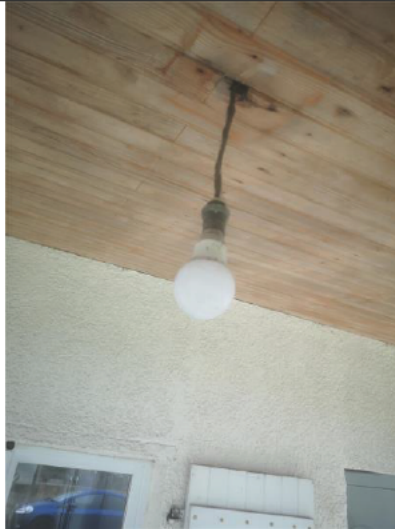
## Point de contrôle N° B.8.3 b)

| <u>Description :</u> | L'installation comporte au moins un MATERIEL ELECTRIQUE inadapté à l'usage. |
| <u>Observation(s)</u> | Présence de matériel inadapté à l'usage, douille d'éclairage métallique |
| <u>Localisation :</u> | Terrasse couverte |

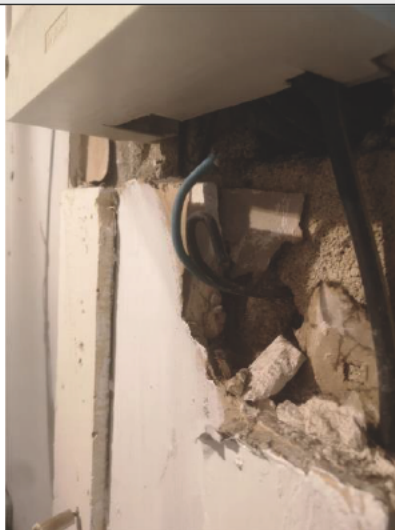
## Point de contrôle N° B.8.3 e)

| <u>Description :</u> | Au moins un CONDUCTEUR isolé n'est pas placé sur toute sa longueur dans un conduit, une goulotte, une plinthe ou une huisserie, en matière isolante ou métallique, jusqu'à sa pénétration dans le MATERIEL ELECTRIQUE qu'il alimente. |

| <u>Observation(s)</u> | Les conducteurs isolés doivent être placés dans des conduits, goulottes ou plinthes en matière isolante et ce, jusqu'à leur pénétration dans l'appareillage, boîtes de connexion, tableaux électriques et matériels d'utilisation. |
