Dossier Technique Immobilier

Numéro de dossier : KRAJEWSKA/LA COURNEUVE/2022/3604
Date du repérage : 11/02/2022

Résumé de l'expertise n° KRAJEWSKA/LA COURNEUVE/2022/3604

Rapport de mission de repérage des matériaux et produits contenant de l'amiante pour l'établissement du constat établi à l'occasion de la vente d'un immeuble bâti (Listes A et B de l'annexe 13-9 du Code de la Santé publique)

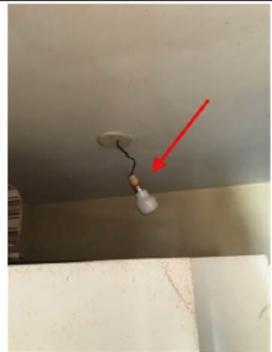
N° Article (1)	Libellé et localisation (*) des anomalies	N° Article (2)	Libellé des mesures compensatoires (3) correctement mises en œuvre	Photos
B3.3.6 a1	Au moins un socle de prise de courant ne comporte pas de broche de terre.			
B3.3.6 a2	Au moins un socle de prise de courant comporte une broche de terre non reliée à la terre.			
B3.3.6 a3	Au moins un circuit (n'alimentant pas des socles de prises de courant) n'est pas relié à la terre.			
B4.3 h	Des conducteurs ou des appareillages présentent des traces d'échauffement. Remarques : Présence d'appareillage présentant des traces d'échauffement ; Faire intervenir un électricien qualifié afin de remplacer les appareils présentant des traces d'échauffement

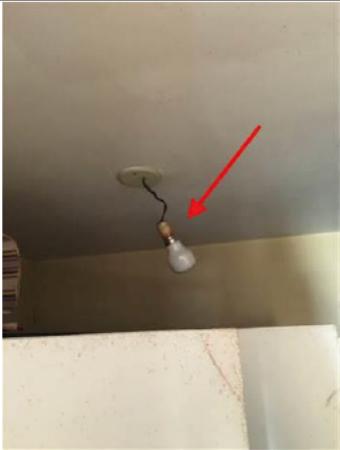
<p>Photo PhEle001 Libellé de l'anomalie : B4.3 h Des conducteurs ou des appareillages présentent des traces d'échauffement. Remarques : Présence d'appareillage présentant des traces d'échauffement ; Faire intervenir un électricien qualifié afin de remplacer les appareils présentant des traces d'échauffement</p>
