Dossier Technique Immobilier

Numéro de dossier : 94700/PS/20980
 Date du repérage : 07/09/2020

Désignation du ou des bâtiments	Désignation du propriétaire
<p><i>Localisation du ou des bâtiments :</i> Département : ... Val-de-Marne Adresse : 143 bis rue Jean Jaurès Commune : 94700 MAISONS ALFORT Section cadastrale BG, Parcelle numéro 11, Désignation et situation du ou des lots de copropriété : Bât B à droite, 2ème étage Lot numéro 12 (apt) et 7 (cellier), Périmètre de repérage : Appartement au 2ème étage</p>	<p><i>Désignation du client :</i> Nom et prénom : ... Adresse : 2 rue Gustave Courbet 94500 CHAMPIGNY-SUR-MARNE</p>

Résumé de l'expertise n° 94700/PS/20980

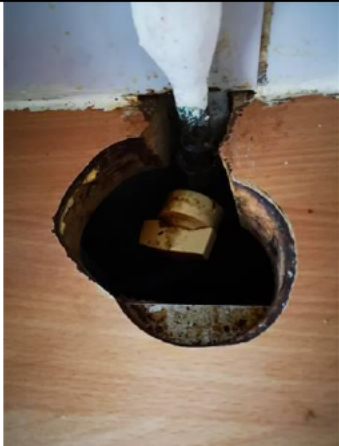
Points de contrôle ⁽³⁾ (selon la norme)	Anomalies observées (A1 ⁽⁴⁾ , A2 ⁽⁵⁾ , DGI ⁽⁶⁾ , 32c ⁽⁷⁾)	Libellé des anomalies et recommandations	Photos
C.14 - 19.3 Ventilation du local - Aménée d'air	A2	Dans le cas d'une amenée d'air indirecte, l'examen du détalonnage des portes ou des passages d'air intermédiaires fait apparaître que ceux-ci sont manifestement insuffisants. (Robinet en attente) Remarques : (Salle d'eau) Le passage de transit de l'amenée d'air indirecte est insuffisant ; Créer une grille d'amenée d'air direct ou augmenter le détalonnage des portes Risque(s) constaté(s) : Risque d'intoxication au monoxyde de carbone (CO) causée par une mauvaise combustion	
C.7 - 8a2 Robinet de commande d'appareil	A1	Au moins un robinet de commande d'appareil n'est pas accessible. (Table de cuisson) Remarques : (Cuisine) Le robinet de commande n'est pas accessible ; Faire déplacer le robinet de commande par un installateur gaz qualifié afin de le rendre accessible

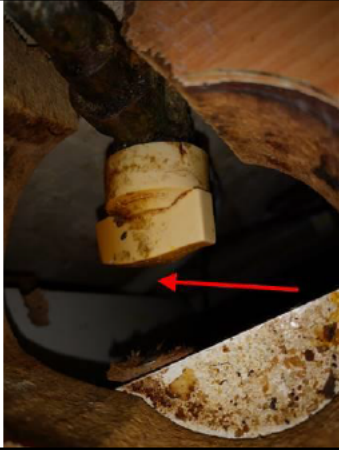
C.10 - 14 Raccordement en gaz des appareils par tuyaux non rigides	A1	La date limite d'utilisation du tuyau d'alimentation n'est pas lisible ou est dépassée. (Table de cuisson) Remarques : (Cuisine) La date limite d'utilisation du tuyau non rigide n'est pas lisible ; Faire intervenir un installateur gaz qualifié afin de remplacer le tuyau existant par un tuyau neuf

Points de contrôle ⁽³⁾ (selon la norme)	Anomalies observées (A1 ⁽⁴⁾ , A2 ⁽⁵⁾ , DGI ⁽⁶⁾ , 32c ⁽⁷⁾)	Libellé des anomalies et recommandations	Photos
C.10 - 15b Raccordement en gaz des appareils par tuyaux non rigides	A1	Le tube souple ou le tuyau flexible n'est pas visitable. (Table de cuisson) Remarques : (Cuisine) Le tuyau non rigide n'est pas visitable ; Faire intervenir un installateur gaz qualifié afin de rendre visitable le tuyau non rigide

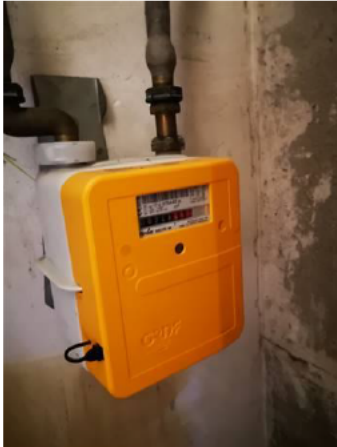
Photo n° Compteur Gaz
Localisation : Alvéole technique Gaz sur le palier
N° 03 17 81 075442 38

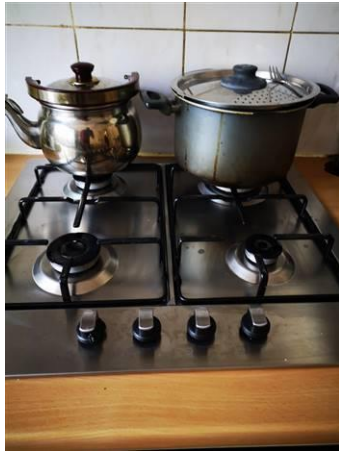
Photo n° PhGaz001
Localisation : Cuisine
Table de cuisson (Type : Non raccordé)

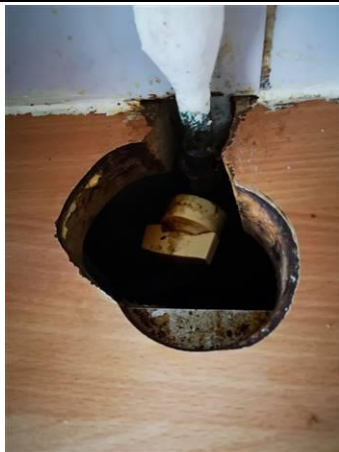
Photo n° PhGaz002
8a2 : au moins un robinet de commande d'appareil n'est pas accessible.
(Cuisine)
Le robinet de commande n'est pas accessible; Faire déplacer le robinet de commande par un installateur gaz qualifié afin de le rendre accessible

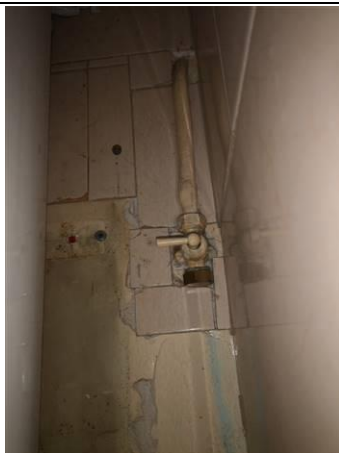
Photo n° PhGaz003
Localisation : Salle d'eau
Robinet en attente (Type :)

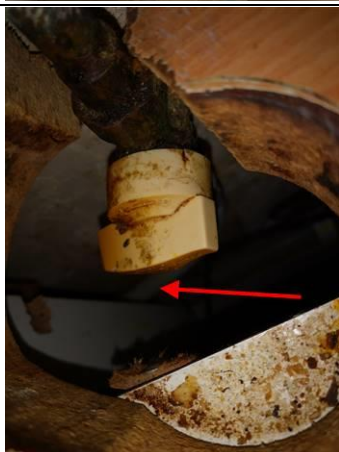
Photo n° PhGaz004
15b : le tube souple ou le tuyau flexible n'est pas visitable. (Cuisine)
Le tuyau non rigide n'est pas visitable; Faire intervenir un installateur gaz qualifié afin de rendre visitable le tuyau non rigide

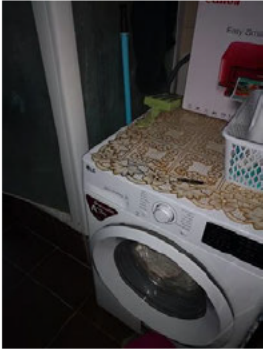
B6.3.1 a	<p>Local contenant une baignoire ou une douche : l'installation électrique ne répond pas aux prescriptions particulières appliquées à ce local (adéquation entre l'emplacement où est installé le matériel électrique et les caractéristiques de ce dernier - respect des règles de protection contre les chocs électriques liées aux zones).</p> <p>Remarques : Présence de matériel électrique inadapté placé en zone 2 d'un local contenant une douche ou une baignoire ; Faire intervenir un électricien qualifié afin de supprimer le matériel électrique inadapté ou le remplacer par du matériel adapté (Salle d'eau)</p>

Faire appel à un professionnel qualifié pour au besoin supprimer l'emplacement du lave-linge, situé en zone 2 de la salle d'eau (selon la position de la porte de cabine de douche au jour de la visite)

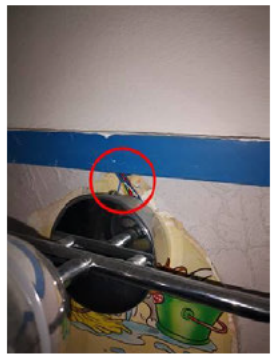
N° Article (1)	Libellé et localisation (*) des anomalies	N° Article (2)	Libellé des mesures compensatoires (3) correctement mises en œuvre	Photos
B8.3 e	<p>Au moins un conducteur isolé n'est pas placé sur toute sa longueur dans un conduit, une goulotte ou une plinthe ou une huisserie, en matière isolante ou métallique, jusqu'à sa pénétration dans le matériel électrique qu'il alimente.</p> <p>Remarques : Présence de conducteurs électriques non protégés mécaniquement : appliques murales ou plafonniers dans l'attente d'un luminaire. ; Faire intervenir un électricien qualifié afin d'installer des protections mécanique sur les conducteurs non protégés</p>

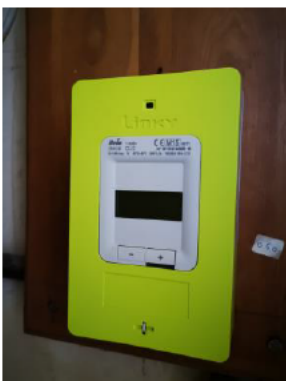
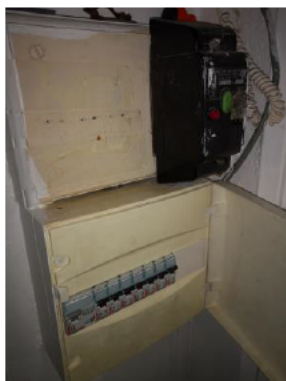
Disjoncteur de branchement différentiel 500mA 10/30A réglé 30A

Tableau de répartition avec différentiel à haute sensibilité 30mA calibre 40A

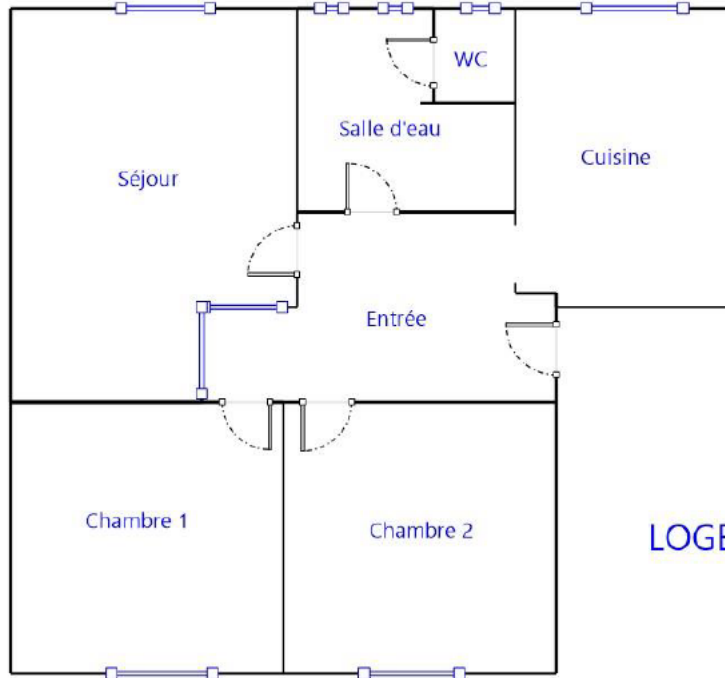
Croquis de Repérage

LOGEMENT AU 2EME ETAGE

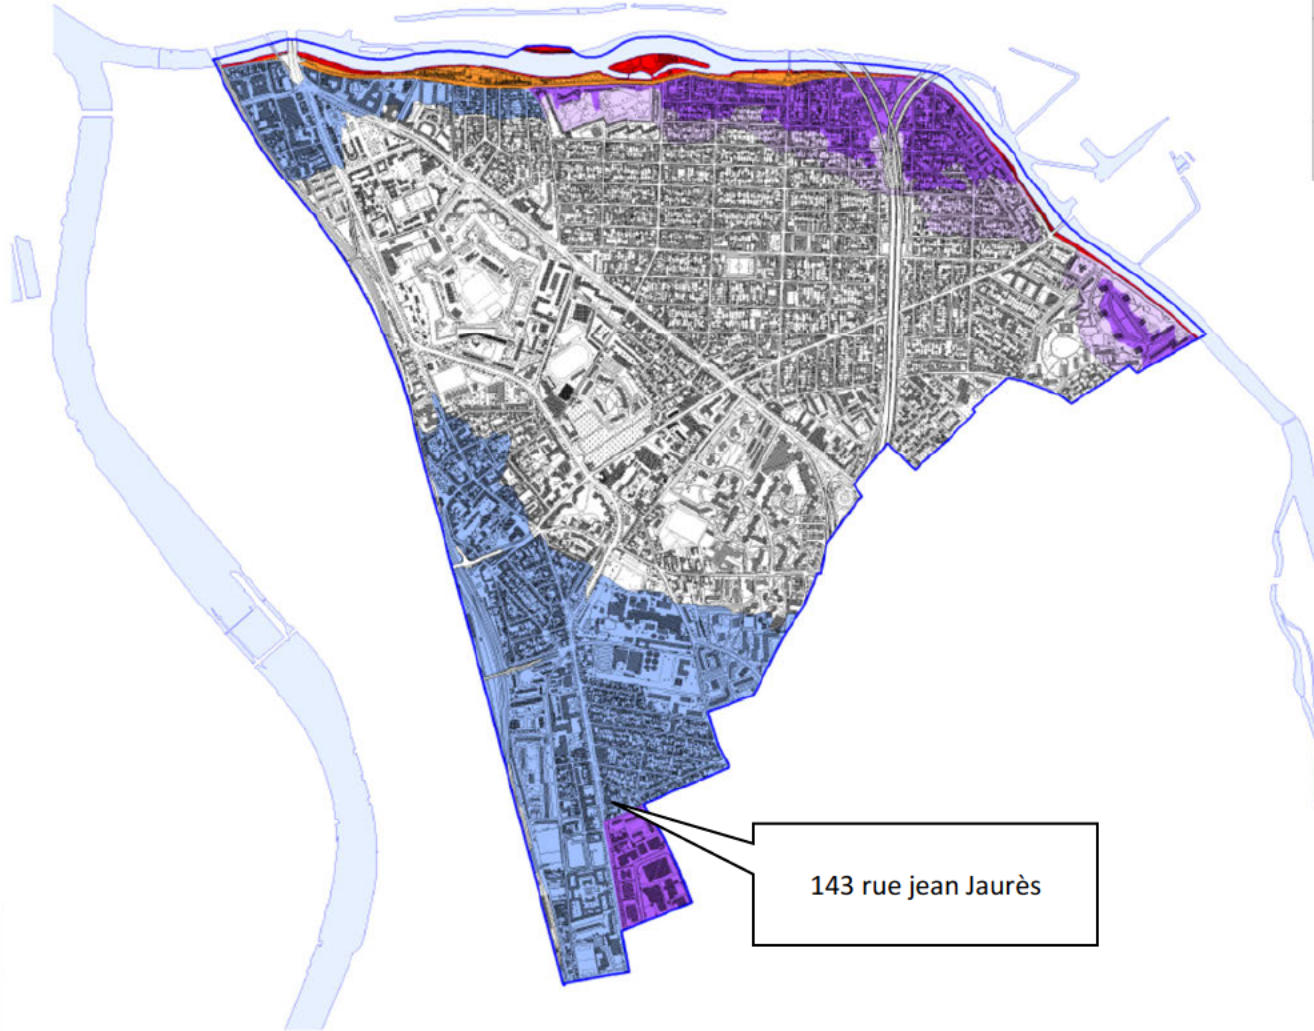
Zonage réglementaire

- Limite communale
 - Hydrographie
 - Crue 1910
 - Zone rouge (de grand écoulement)
 - Zone verte (Espace naturel de loisirs)
 - Zone orange foncé (Autre espace urbanisé en allées fort et très fort)
 - Zone orange clair (Autre espace urbanisé en autres allées)
 - Zone violet foncé (Zone urbaine dense en allées fort et très fort)
 - Zone violet clair (Zone urbaine dense en autres allées)
 - Zone bleue (Centre urbain)
- Echelle : 1 / 15000

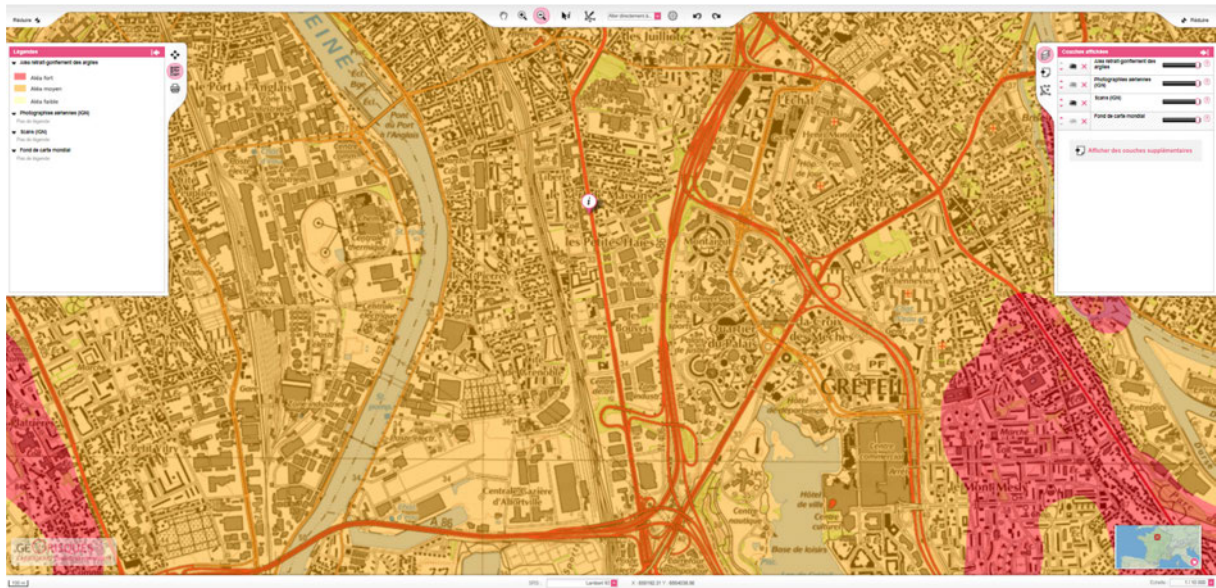
Cartographie Risque Argile

Etude géotechnique requise à la conception du projet pour toute nouvelle construction
ou extension de plus de 20 m² sur le terrain.
