Dossier Technique Immobilier

Numéro de dossier : JURADO/LES PAVILLONS-SOUS-
Date du repérage : BOIS/2022/3669
22/03/2022

Résumé de l'expertise n° JURADO/LES PAVILLONS-SOUS-BOIS/2022/3669

Rapport de mission de repérage des matériaux et produits contenant de l'amiante pour l'établissement du constat établi à l'occasion de la vente d'un immeuble bâti (Listes A et B de l'annexe 13-9 du Code de la Santé publique)

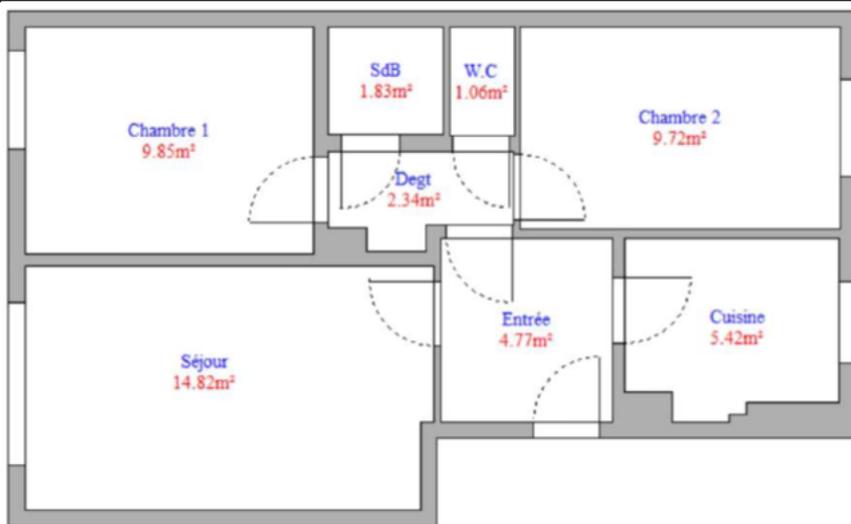
7.1 - Annexe - Schéma de repérage

Planche (croquis) de repérage technique effectué par le cabinet : Ariane Environnement, auteur : RIBEIRO Rui
Dossier n° JURADO/LES PAVILLONS-SOUS-BOIS/2022/3669 du 22/03/2022
Adresse du bien : 120 Av. Aristide Briand (42, Cave lot N° 137) 93320 LES PAVILLONS-SOUS-BOIS

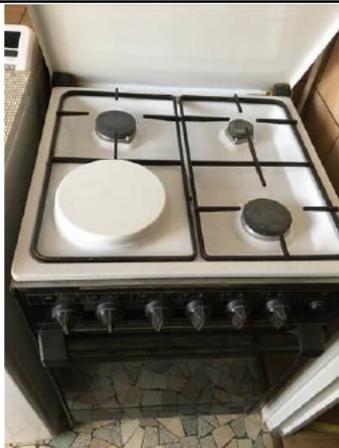
Photo n° PhGaz001
Localisation : Cuisine
Cuisinière DE DIETRICH (Type : Non raccordé)

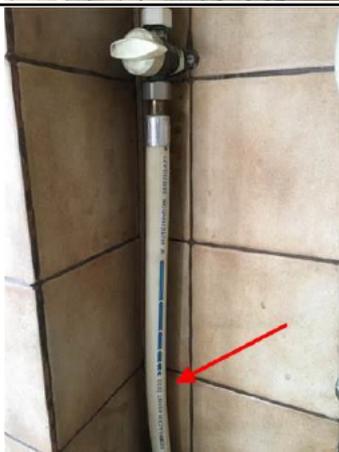
Photo n° PhGaz002
14 : la date limite d'utilisation du tuyau d'alimentation n'est pas lisible ou est dépassée. (Cuisine)
La date limite d'utilisation du tuyau non rigide est dépassée; Faire intervenir un installateur gaz qualifié afin de remplacer le tuyau existant par un tuyau neuf

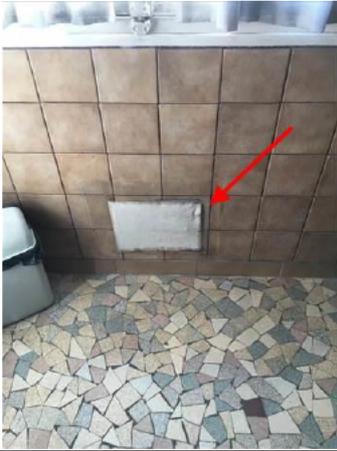
Photo n° PhGaz003
19.7 : le dispositif de l'amenée d'air du local équipé ou prévu pour un appareil d'utilisation est obturé. (Cuisine)
Présence d'un grille d'amenée d'air obturée; Déboucher la grille d'amenée d'air obturée

C.14 - 19.7 Ventilation du local - Amenée d'air	A2	Le dispositif de l'amenée d'air du local équipé ou prévu pour un appareil d'utilisation est obturé. (Cuisinière DE DIETRICH 3 feux gaz et 1 électrique) Remarques : (Cuisine) Présence d'un grille d'amenée d'air obturée ; Déboucher la grille d'amenée d'air obturée Risque(s) constaté(s) : Risque d'intoxication au monoxyde de carbone (CO) causée par une mauvaise combustion

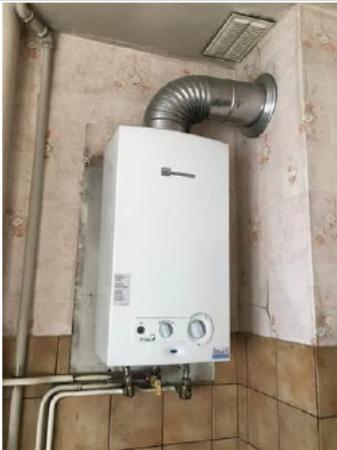
Photo n° PhGaz004
Localisation : Cuisine
Chauffe-eau e.l.m. leblanc (Type : Raccordé)

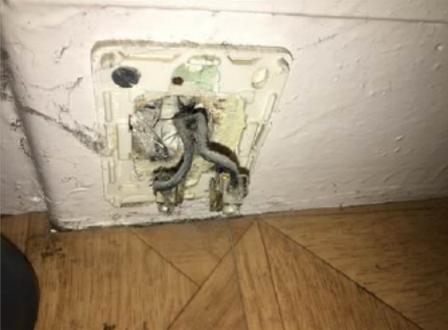
<p>Photo PhEle001 Libellé de l'anomalie : B7.3 d L'installation électrique comporte au moins une connexion avec une partie active nue sous tension accessible. Remarques : Présence de connexion de matériel électrique présentant des parties actives nues sous tension ; Faire intervenir un électricien qualifié afin de remplacer les matériels présentant des parties actives nues sous tension</p>

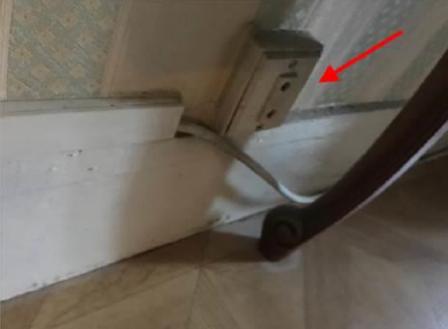
<p>Photo PhEle002 Libellé de l'anomalie : B3.3.6 a1 Au moins un socle de prise de courant ne comporte pas de broche de terre.</p>

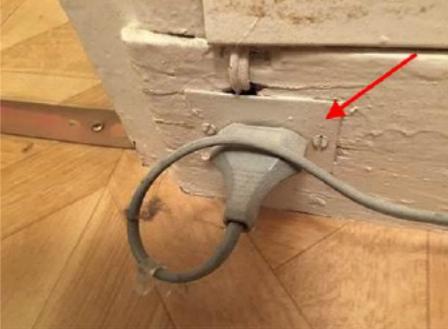
<p>Photo PhEle003 Libellé de l'anomalie : B8.3 a L'installation comporte au moins un matériel électrique vétuste. Remarques : Présence de matériel électrique vétuste (douilles, interrupteurs, socles de prise...) ; Faire intervenir un électricien qualifié afin de remplacer les matériels électriques vétustes</p>

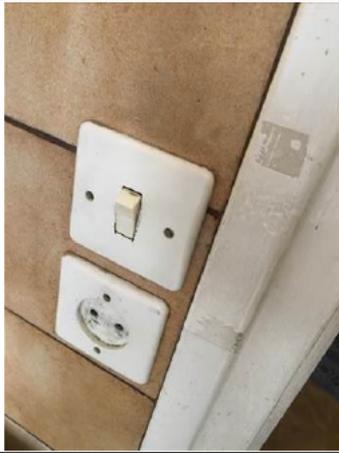
Photo PhEle004

Libellé de l'information complémentaire : B11 b2 Au moins un socle de prise de courant n'est pas de type à obturateur
Remarques : Présence de socles de prises non équipés d'obturateur ; Faire intervenir un électricien qualifié afin de remplacer les socles de prises non équipés d'obturateur par des socles de prises à obturateur
