PV DE DESCRIPTION

Sur la commune de COUTEVROULT (77) sis Chemin Rural de Lagny :

## DOSSIER DE DIAGNOSTICS TECHNIQUES

Type de bien : **Maison T/2**

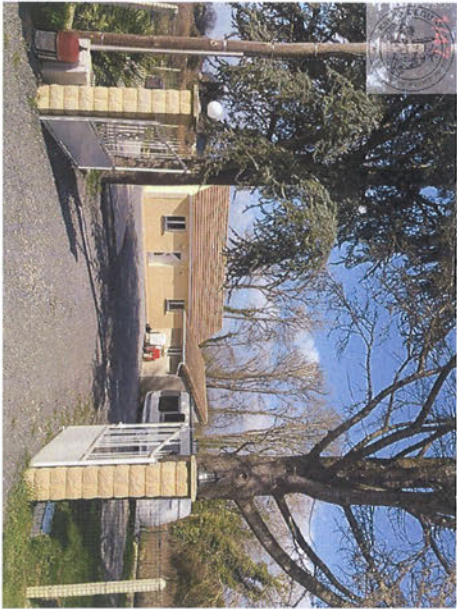
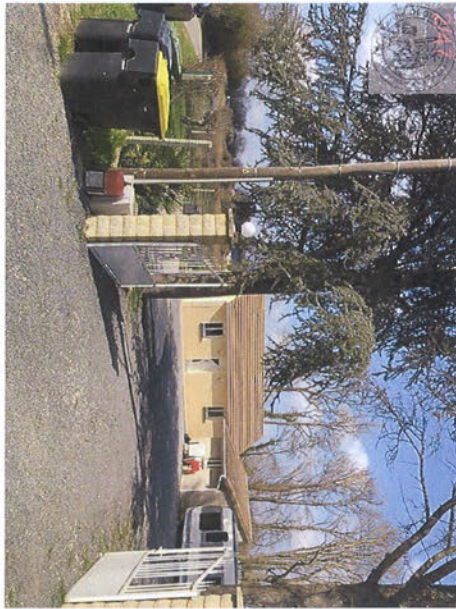
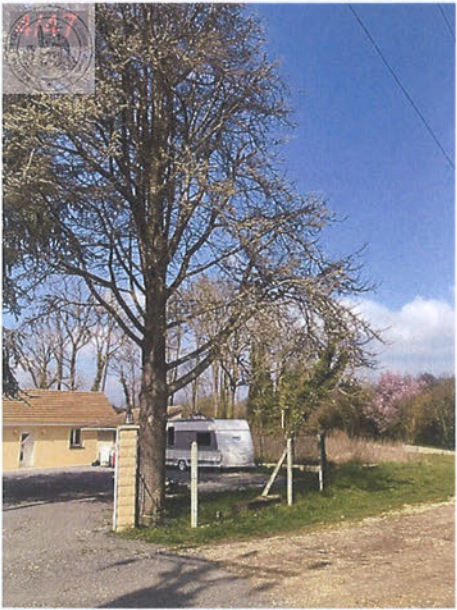
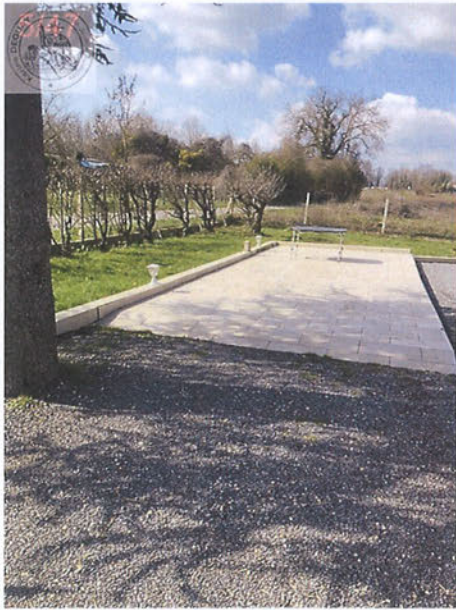
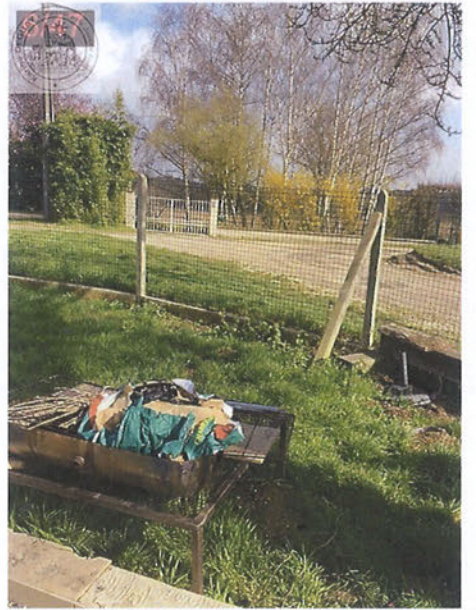
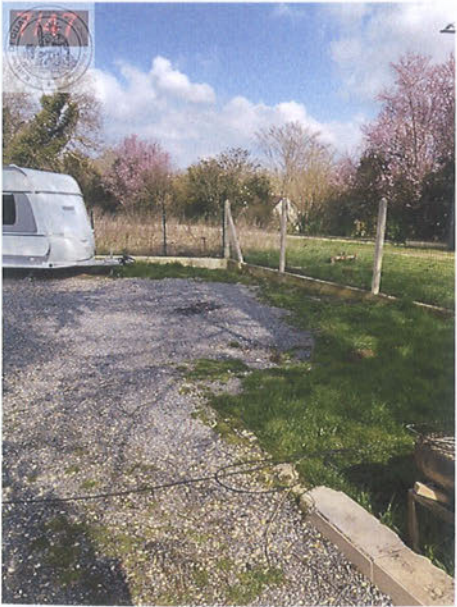
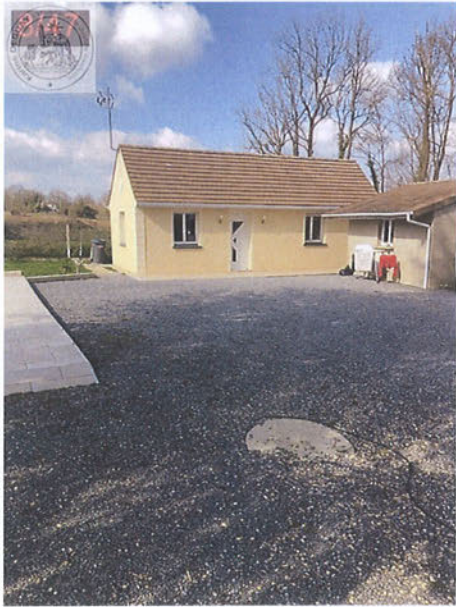
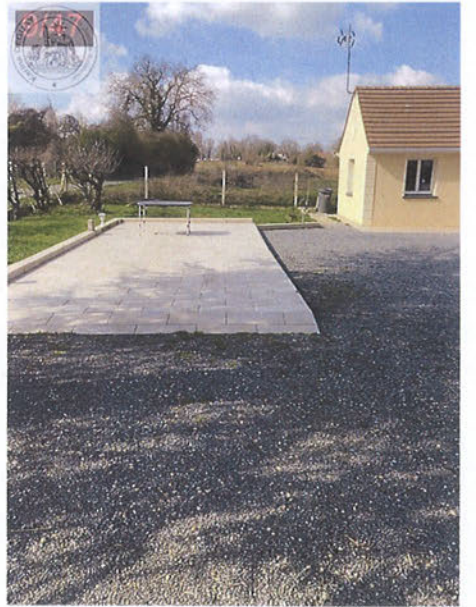
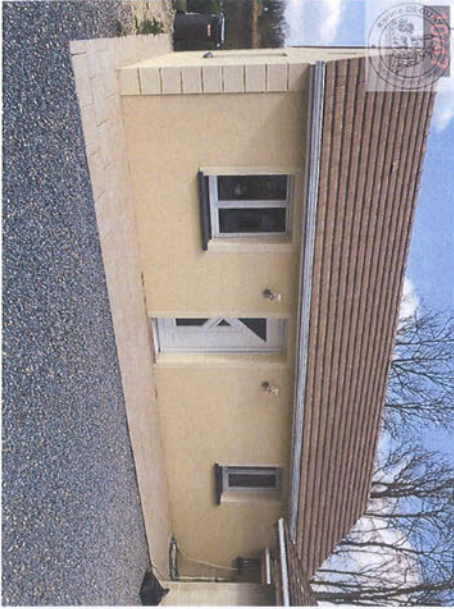
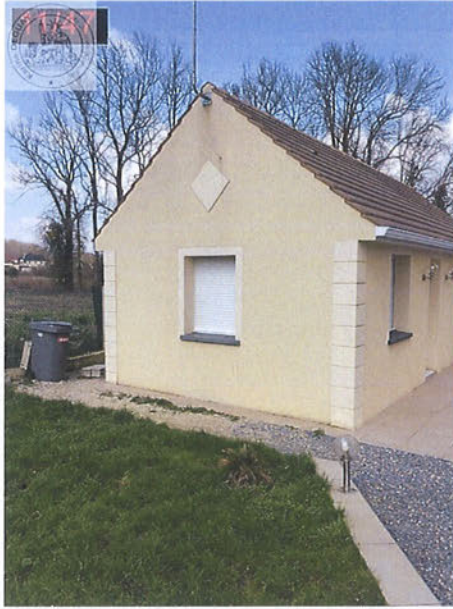
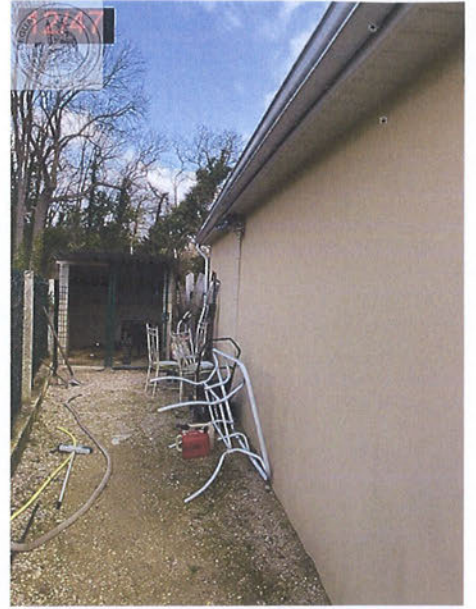
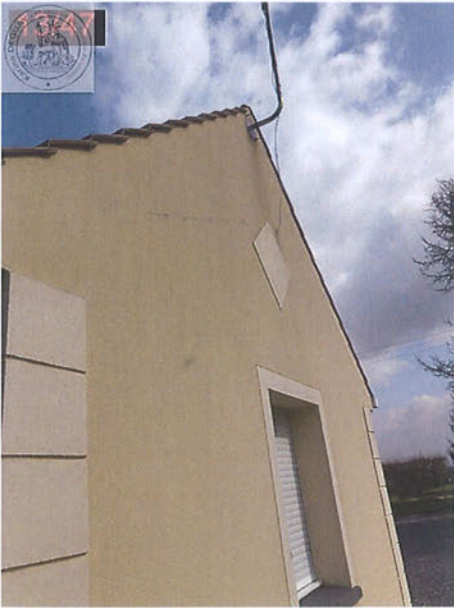
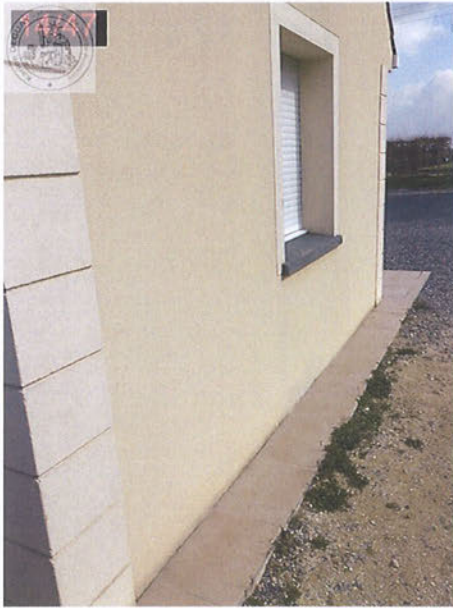
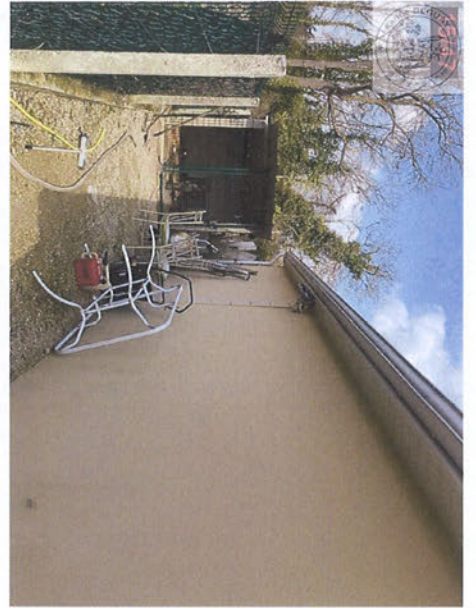
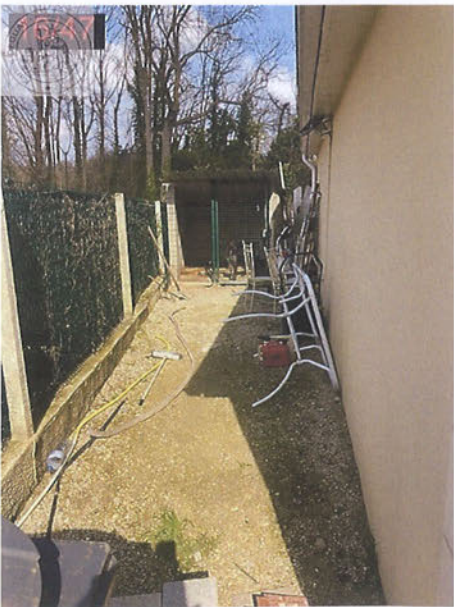
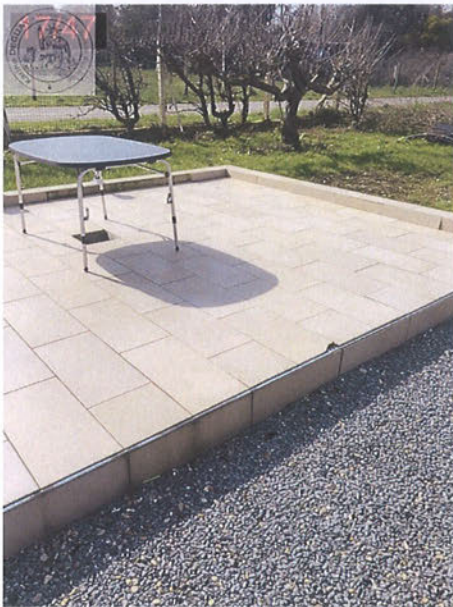
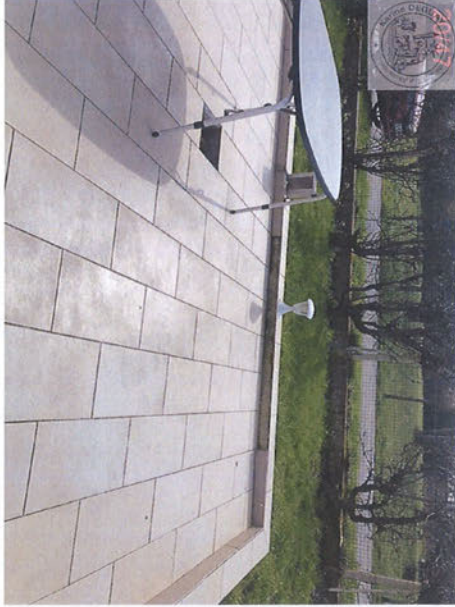
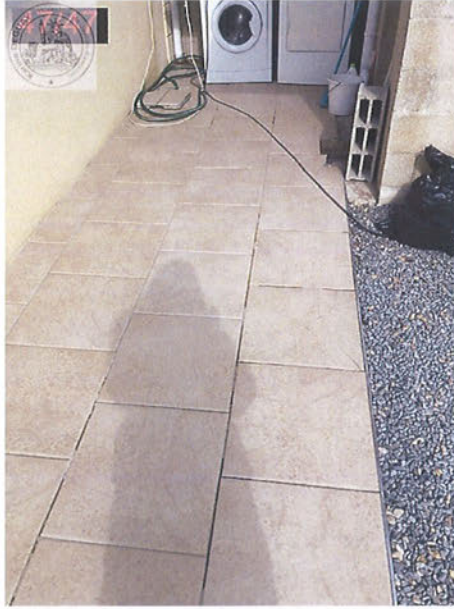
Photographies n° 1 à 20 et 47

Présence d'une clôture grillagée avec poteau béton en périphérie de la parcelle.

Accès par un portail fer deux battants, entre deux poteaux en pierre de parement.

Sur l'avant de la parcelle, présence de gravillons, et de parties engazonnées.

Sur le devant de la parcelle, présence d'une terrasse carrelée ; plusieurs carreaux sont cassés, fissurés, manquants ou décollés.

Présence d'un chenil en fond de parcelle, derrière le pavillon.

Présence d'une terrasse carrelée en pied de façade du pavillon, certains carreaux sont fêlés ou cassés.

Enduit de façade.

Présences de traces sur les enduits.

Gouttières PVC.

Couverture : tuiles plates.

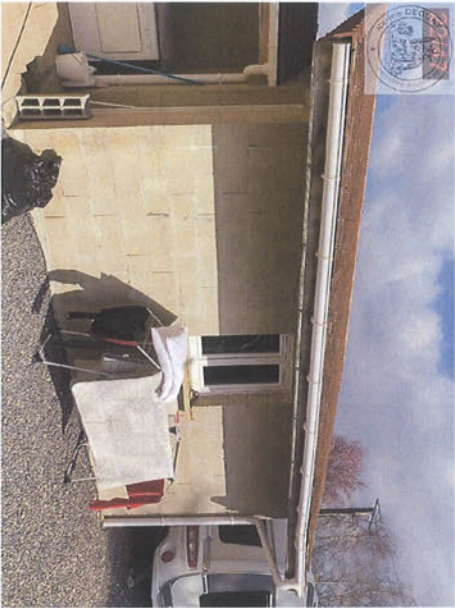
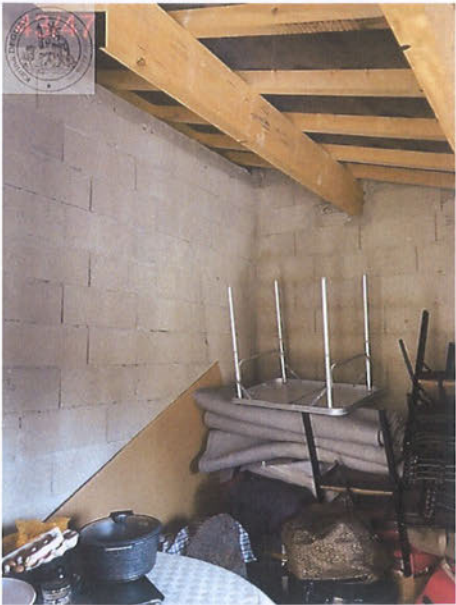
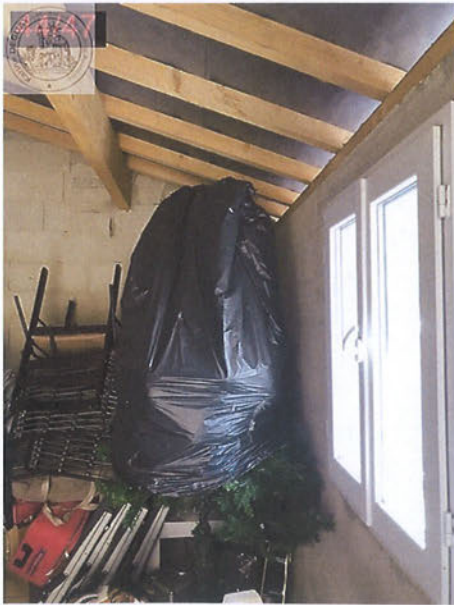
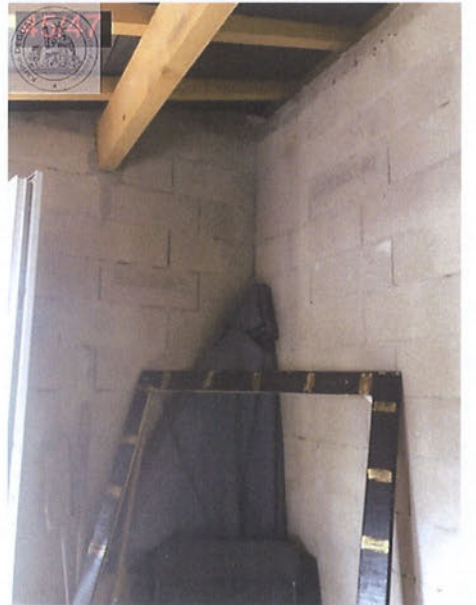
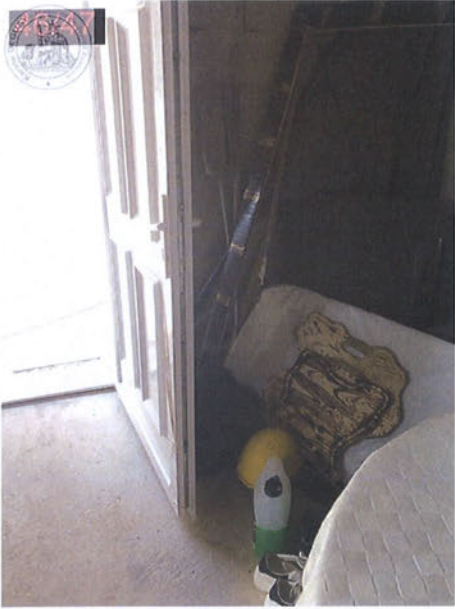
Photographies n° 22 ; et 43 à 46

Porte d'entrée PVC.

Murs en parpaings, couverture en tuiles plates, gouttières PVC.

A l'intérieur de la dépendance : murs (parpaings) et sol bruts (dalle béton).

Présence d'une fenêtre deux battants, double vitrage, huisserie PVC.

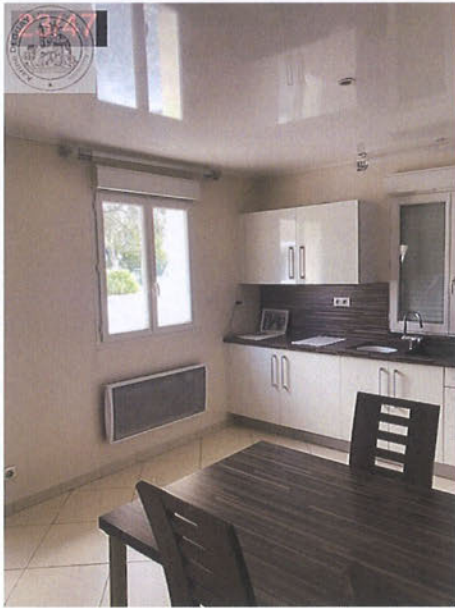
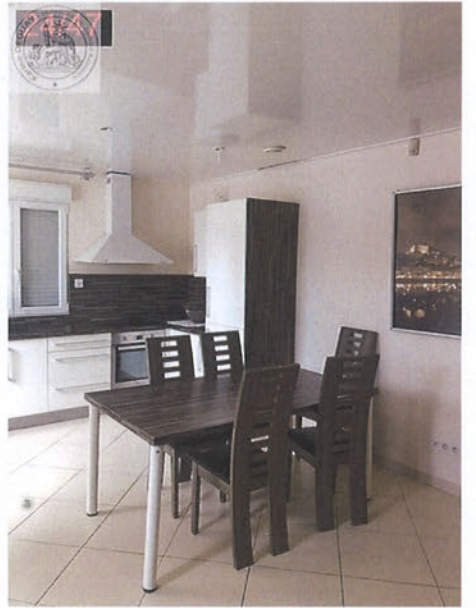
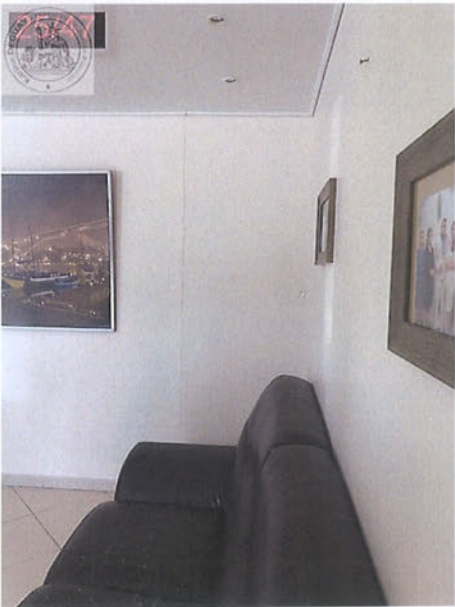
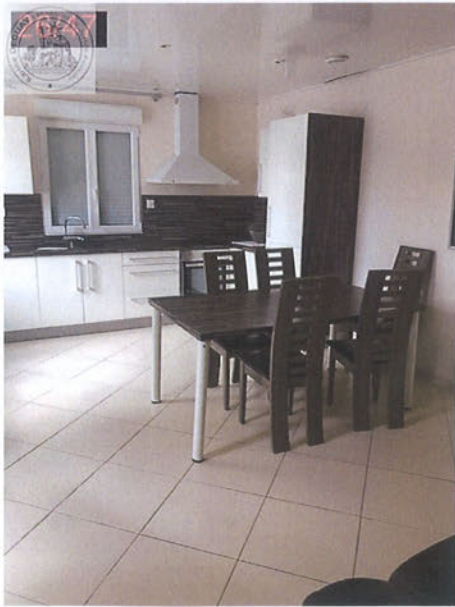
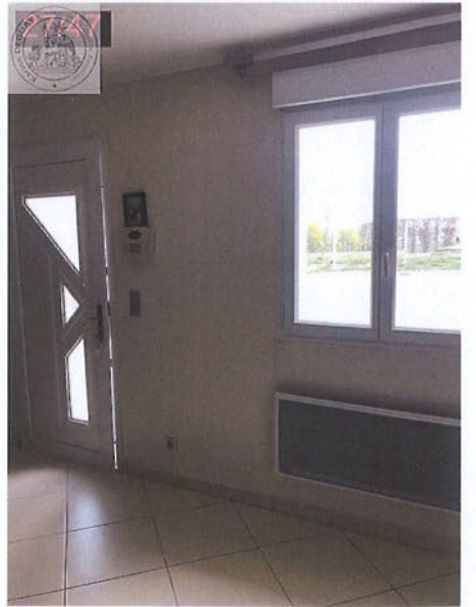
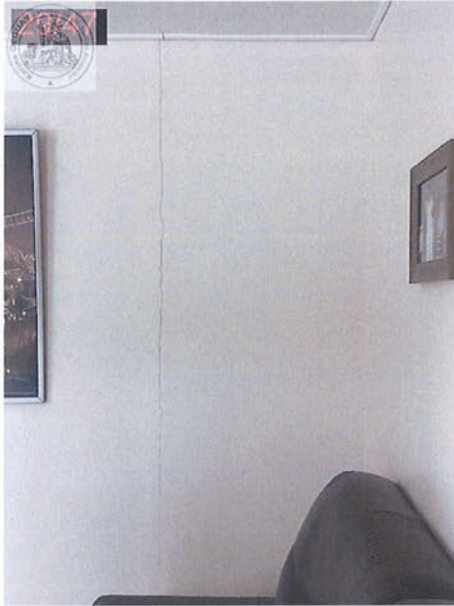
Photographies n° 23 à 29

Côté salon : sol carrelé, murs peints : présence de fissures et d'éclats, plafond tendu.

Côté cuisine : sol carrelé, murs peints, plafond tendu.

Présence d'un convecteur électrique, d'une fenêtre deux battants huisserie PVC, double vitrage avec volet roulant électrique ; donnant sur la façade avant du pavillon.

Présence d'une cuisine équipée et aménagée de meubles hauts et bas, présence d'un plan de travail stratifié, d'un évier deux bacs : robinetterie entartrée, présence d'une plaque de cuisson de marque Indesit, d'un cour encastré de marque BEKO, d'une hotte aspirante de marque FAGOR.

Au-dessus de l'évier, présence d'une fenêtre deux battants, double vitrage, huisserie PVC, volet roulant est cassé, donnant sur le pignon gauche du pavillon.

Présence d'une VMC.

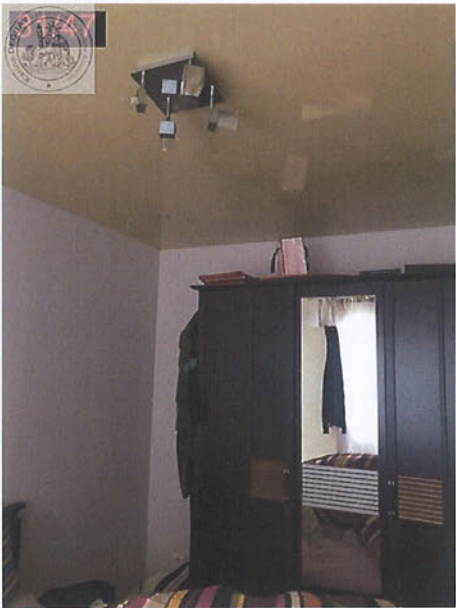
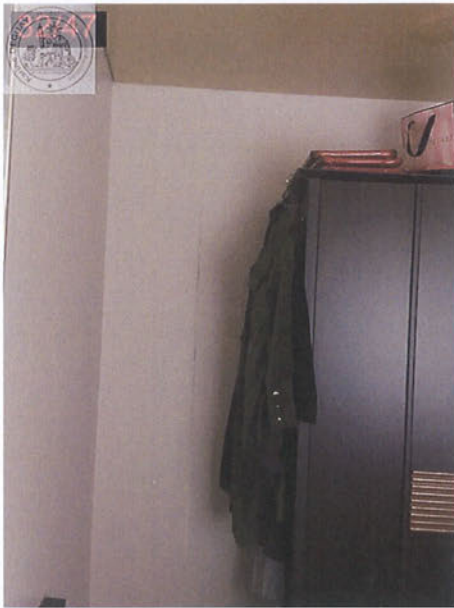
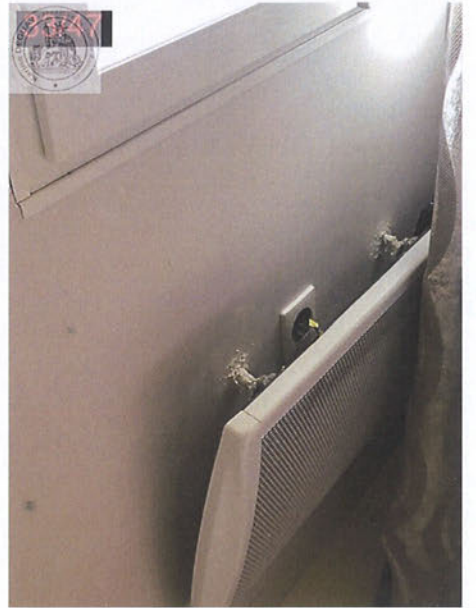
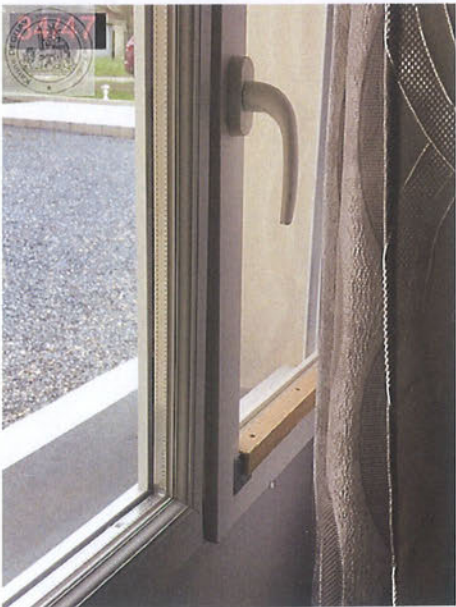
Photographies n° 30 à 34

Sol carrelé, murs peints, plafond tendu.

Présence de fissures.

Présence d'un convecteur électrique, d'une fenêtre cassée, deux battants, double vitrage, huisserie PVC donnant sur la façade avant du pavillon.

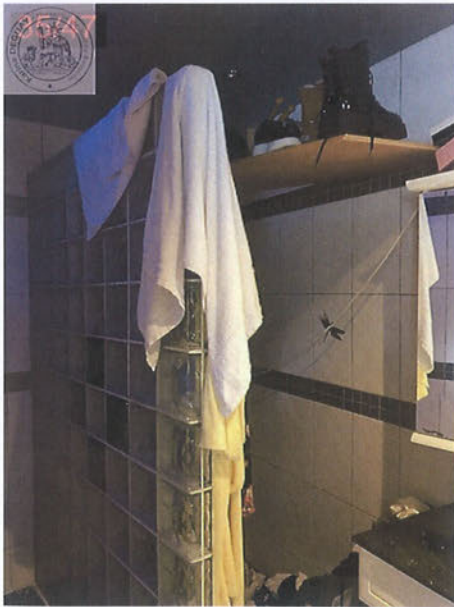
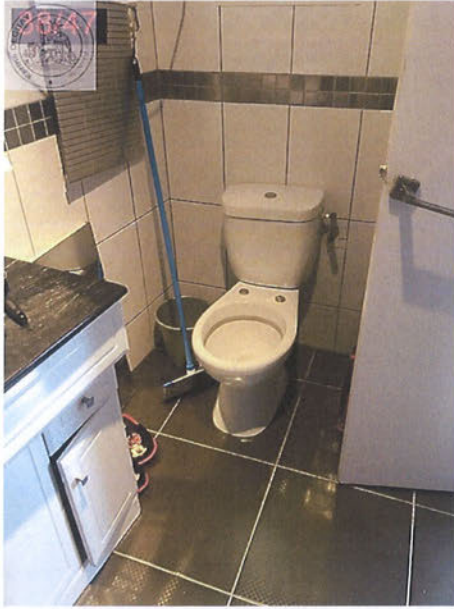
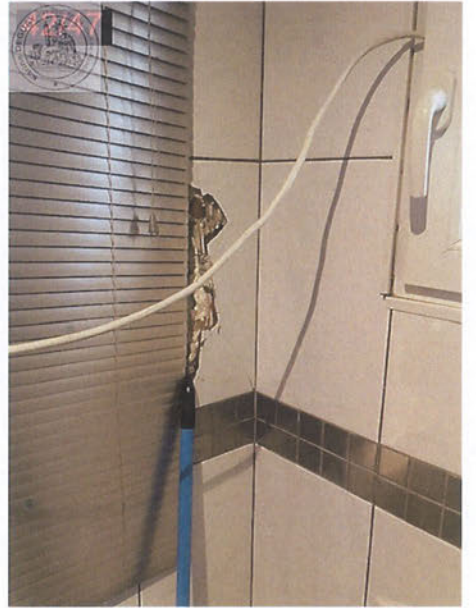
Photographies n° 35 à 42

Sol carrelé, murs : faïence : plusieurs carreaux cassés, plafond tendu.

Présence d'un WC réservoir dossier qui fonctionne, sans lunette ni abattant.

Présence d'une VMC sale, d'une fenêtre un battant, verre occultant, double vitrage  
huissierie PVC ; donnant sur la façade avant.

Présence d'une douche italienne ; colonne mal fixée.

Présence du ballon d'eau chaude sans marque apparente.

Présence d'une vasque sur meuble bois avec rangements.
