Dossier N° 2022-03-061

# Dossier de Diagnostic Technique

4 AVENUE DES SABLONS  
91350 GRIGNY

# Rapport de repérage des matériaux et produits contenant de l'amiante

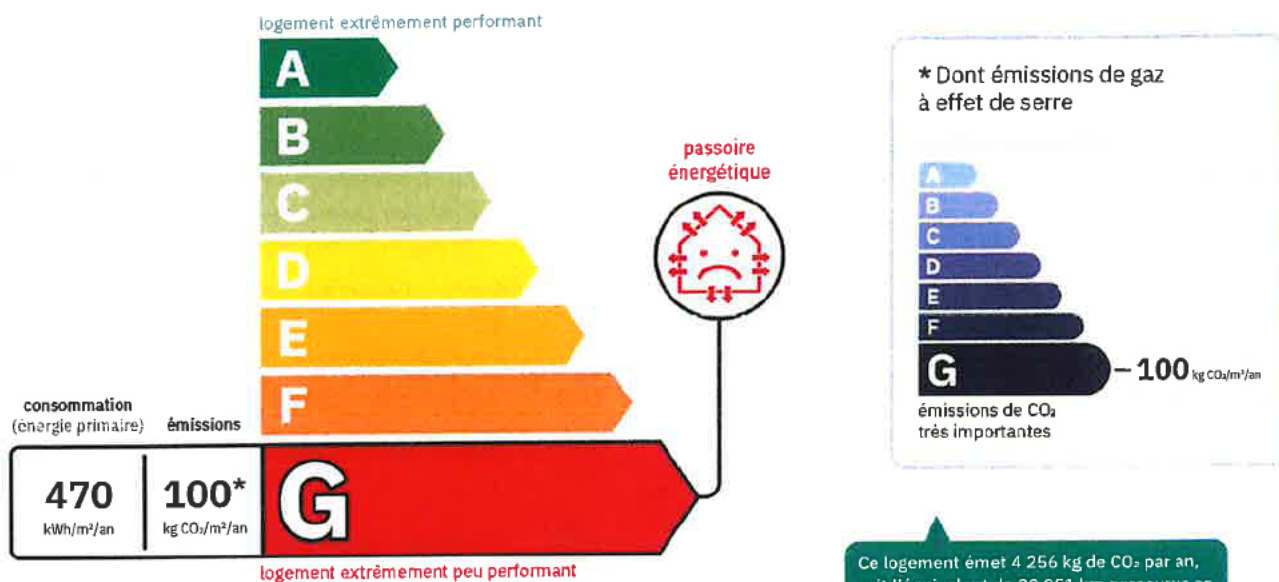
## Performance énergétique et climatique

Le niveau de consommation énergétique dépend de l'isolation du logement et de la performance des équipements. Pour l'améliorer, voir pages 5 à 6.

Ce logement émet 4 256 kg de CO<sub>2</sub> par an, soit l'équivalent de 22 051 km parcourus en voiture. Le niveau d'émissions dépend principalement des types d'énergies utilisées (bois, électricité, gaz, fioul, etc.).

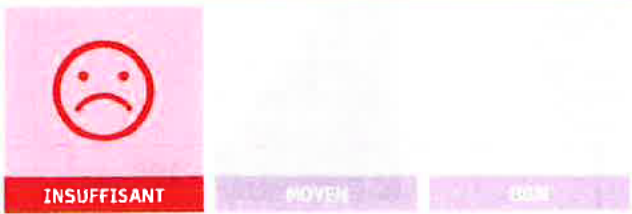
### Confort d'été (hors climatisation) \*

**Pour améliorer le confort d'été :**  
 Faites isoler la toiture du logement (rapprochez-vous de votre copropriété).
