Dossier Technique Immobilier

Numéro de dossier : 94490/PS/22790
 Date du repérage : 18/01/2021

Localisation du ou des bâtiments :
 Département : ... **Val-de-Marne**
 Adresse : **7 rue Jean Charcot**
 Commune : **94490 ORMESSON SUR MARNE**
Section cadastrale AK, Parcelle
numéro 461,
 Désignation et situation du ou des lots de copropriété :
Ce bien ne fait pas partie d'une
copropriété Lot numéro : NC,
 Périmètre de repérage :
Maison R+2 avec sous-sol total

Résumé de l'expertise n° 94490/PS/22790

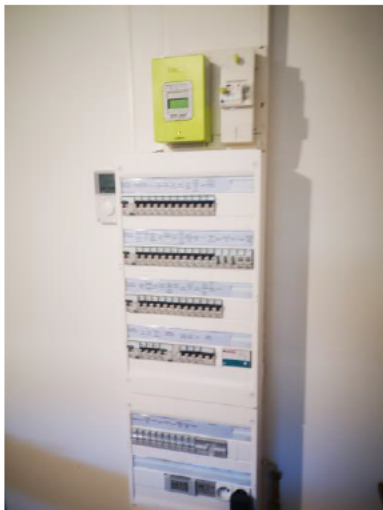
Disjoncteur de branchement différentiel 500mA 30/60A réglé 60A

Tableau de répartition avec 4 différentiels à haute sensibilité 30mA calibre 40A

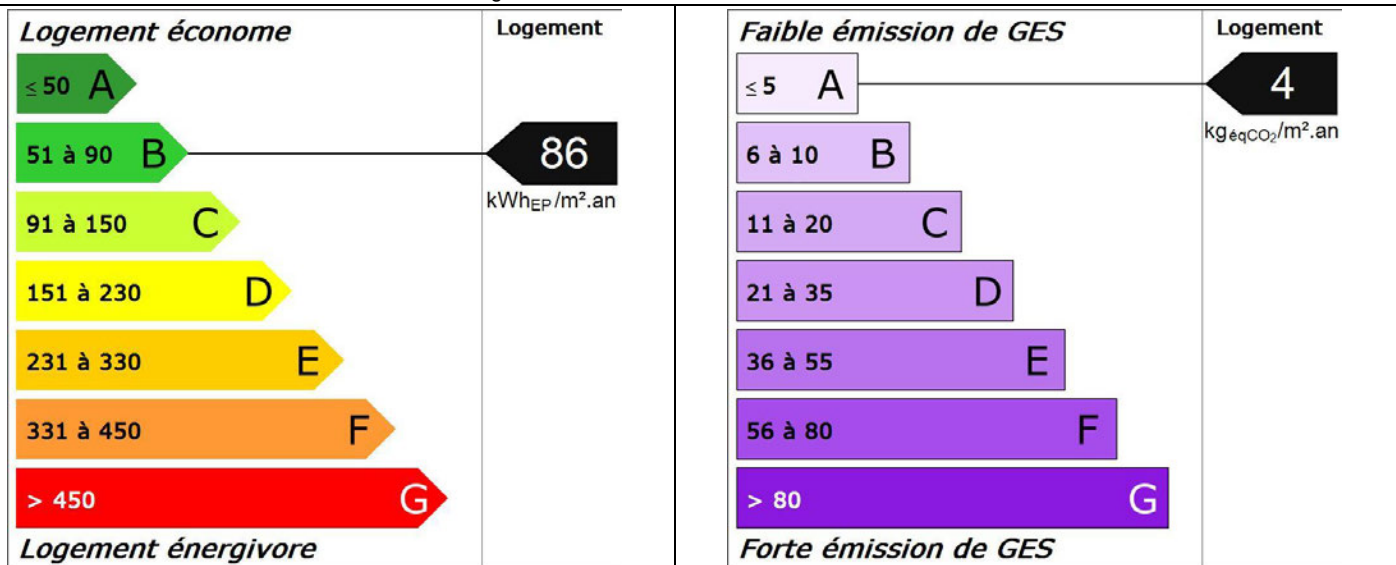
Consommation conventionnelle : **86 kWh_{EP}/m².an**
 sur la base d'estimations à l'immeuble / au logement

Estimation des émissions : **4 kg_{eqCO₂}/m².an**
