Dossier Technique Immobilier

Numéro de dossier : 94440/PS/22791
 Date du repérage : 18/01/2021

Résumé de l'expertise n° 94440/PS/22791

Constat de risque d'exposition au plomb CREP

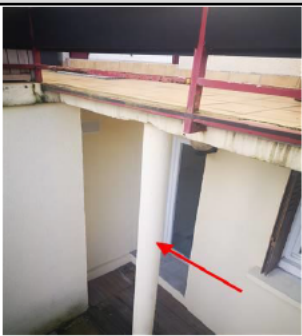
Localisation	Identifiant + Description	Conclusion (justification)	Etat de conservation** et préconisations*	Photo
Rdc - Extérieurs - Terrasse	<p><u>Identifiant:</u> M001 <u>Description:</u> Entourage de poteau en fibres-ciment <u>Composant de la construction:</u> 2 - Parois verticales extérieures et Façades - Façades lourdes y compris poteaux <u>Partie à sonder:</u> Entourage de poteau en fibres-ciment <u>Liste selon annexe.13-9 du CSP :</u> B <u>Sondage :</u> Visuel</p>	Présence d'amiante (sur jugement de l'opérateur)	<p>Matériau non dégradé</p> <p>Résultat EP**</p> <p>Préconisation : Il est recommandé de réaliser une évaluat on périodique.</p> <p>Recommandation : poteau porteur de la terrasse, s tué dans la cour de l'autre copropriétaire.</p>

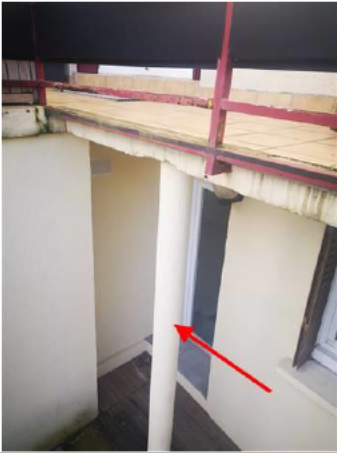
Photo n° PhA001
 Localisation : Rdc - Extérieurs - Terrasse
 Ouvrage : 2 - Parois verticales extérieures et Façades - Façades lourdes y compris poteaux
 Partie d'ouvrage : Entourage de poteau en fibres-ciment
 Description : Entourage de poteau en fibres-ciment

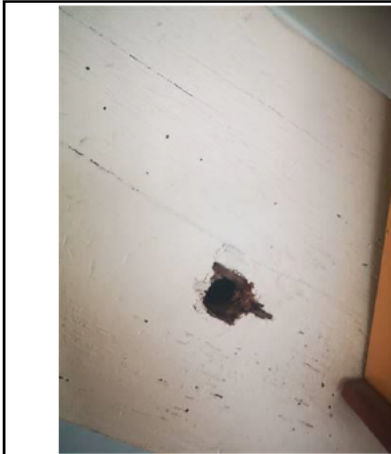
Photo n° PhTer001
Localisation : Combles aménagés - Pièce palière
Ouvrage : Poutres apparentes
Parasite : *Anobium punctatum* (Petites vrillettes)
Indices : présence de trous de sortie (présence faible)

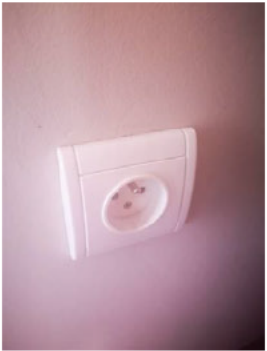
N° Article (1)	Libellé et localisation (*) des anomalies	N° Article (2)	Libellé des mesures compensatoires (3) correctement mises en œuvre	Photos
B3.3.6 a2	<p>Au moins un socle de prise de courant comporte une broche de terre non reliée à la terre.</p> <p>Remarques : Présence de circuits électriques équipés de conducteurs de protection mais ceux-ci ne sont pas reliés à la terre ; Faire intervenir un électricien qualifié pour identifier le problème. (1er étage - Cuisine - Salle à manger)</p>	B3.3.6 1	<p>Alors que des socles de prise de courant ou des circuits de l'installation ne sont pas reliés à la terre (B.3.3.6 a1), a2 et a3), la mesure compensatoire suivante est correctement mise en œuvre :</p> <ul style="list-style-type: none"> - protection du (des) CIRCUIT (s) concerné (s) ou de l'ensemble de l'installation électrique par au moins un dispositif différentiel à haute sensibilité = 30 mA.

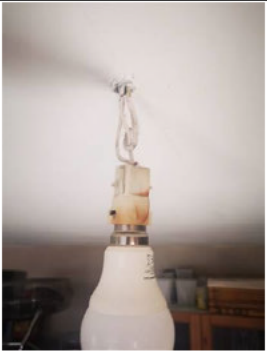
B4.3 h	<p>Des conducteurs ou des appareillages présentent des traces d'échauffement.</p> <p>Remarques : Présence d'appareillage présentant des traces d'échauffement ; Faire intervenir un électricien qualifié afin de remplacer les appareils présentant des traces d'échauffement (1er étage - Cuisine - Salle à manger)</p>

La pose de luminaires et de goulottes ou gaines pvc, rendra inaccessibles les conducteurs non protégés et les dominos observés et réglera l'anomalie liée aux douilles de chantier. Celles-ci sont à usage temporaire : risque d'échauffement puis d'incendie en cas d'utilisation prolongée.

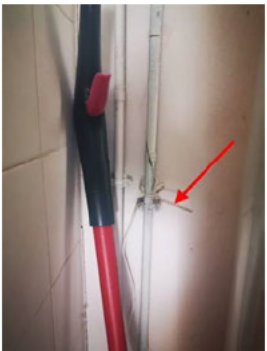
B5.3 d	<p>Locaux contenant une baignoire ou une douche : au moins une connexion du conducteur de liaison équipotentielle supplémentaire, à un élément conducteur et/ou une masse et/ou une broche de terre d'un socle de prise de courant n'assure un contact sûr et durable.</p> <p>Remarques : Qualité insatisfaisante des connexions du conducteur de la LES (Liaison Equipotentielle Supplémentaire) sur les éléments conducteurs et masses ; Faire intervenir un électricien qualifié afin de rétablir des connexions de qualité satisfaisante (1er étage - Salle de bains- wc)</p>

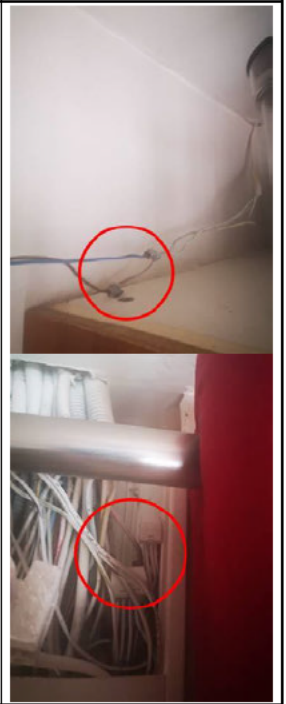
N° Article (1)	Libellé et localisation (*) des anomalies	N° Article (2)	Libellé des mesures compensatoires (3) correctement mises en œuvre	Photos
B7.3 d	<p>L'installation électrique comporte au moins une connexion avec une partie active nue sous tension accessible.</p> <p>Remarques : Présence de connexion de matériel électrique présentant des parties actives nues sous tension : dominos accessibles ; Faire intervenir un électricien qualifié afin de remplacer les matériels présentant des parties actives nues sous tension</p>

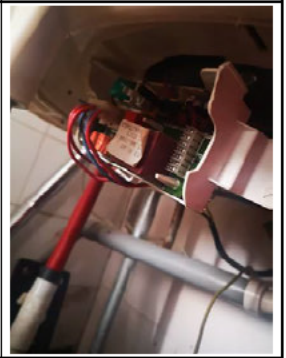
B7.3 e	<p>L'installation électrique comporte au moins un dispositif de protection avec une partie active nue sous tension accessible.</p> <p>Remarques : Présence de dispositif de protection de matériel électrique présentant des parties actives nues sous tension ; Faire intervenir un électricien qualifié afin de remplacer les matériels présentant des parties actives nues sous tension (1er étage - Salle de bains- wc)</p>

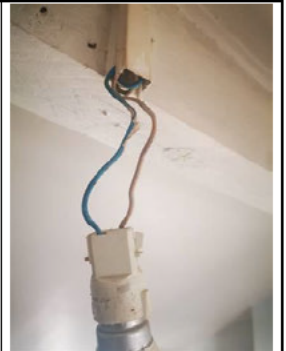
B8.3 b	<p>L'installation comporte au moins un matériel électrique inadapté à l'usage.</p> <p>Remarques : Présence de matériel électrique inadapté à l'usage : douilles de chantier à usage temporaire ; Faire intervenir un électricien qualifié afin de remplacer les matériels inadaptés par du matériel autorisé</p>

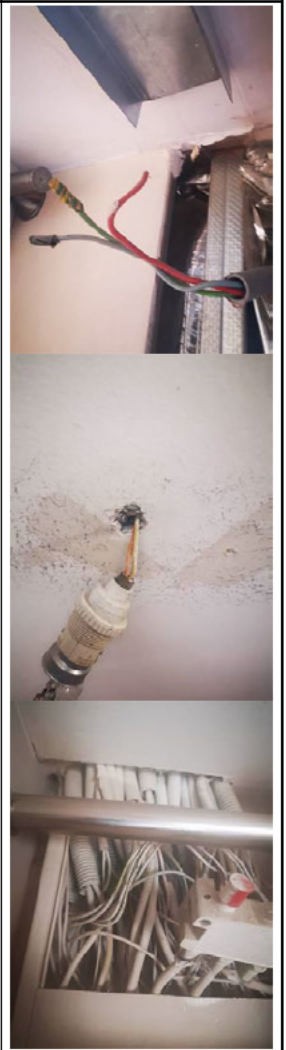
N° Article (1)	Libellé et localisation (*) des anomalies	N° Article (2)	Libellé des mesures compensatoires (3) correctement mises en œuvre	Photos
B8.3 e	<p>Au moins un conducteur isolé n'est pas placé sur toute sa longueur dans un conduit, une goulotte ou une plinthe ou une huisserie, en matière isolante ou métallique, jusqu'à sa pénétration dans le matériel électrique qu'il alimente.</p> <p>Remarques : Présence de conducteurs électriques non protégés mécaniquement ; Faire intervenir un électricien qualifié afin d'installer des protections mécanique sur les conducteurs non protégés</p>

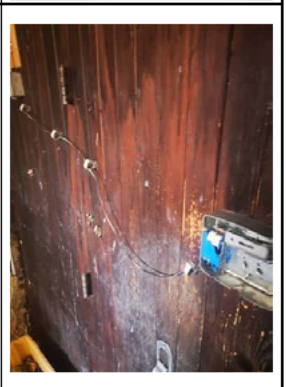
B9.3.2 a	<p>L'installation électrique issue de la partie privative, alimentant des matériels d'utilisation placés dans les parties communes, n'est pas mise en œuvre correctement.</p> <p>Remarques : Présence d'installation électrique issue de la partie privative alimentant des matériels placés dans les parties communes non mise en œuvre correctement ; Faire intervenir un électricien qualifié afin de modifier l'installation existante et la mettre à la norme</p>

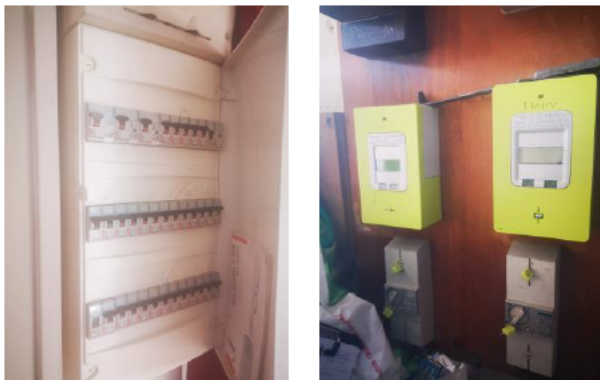
Tableau de répartition avec 3 différentiels à haute sensibilité 30mA, 1 de calibre 63A et 2 de calibre 16A.
