**CERTIFICAT DE SUPERFICIE**

**ETAT MENTIONNANT LA PRESENCE OU L'ABSENCE DE MATERIAUX ET PRODUITS  
CONTENANT DE L'AMIANTE DANS LES IMMEUBLES BATIS**

## DIAGNOSTIC DE PERFORMANCE ENERGETIQUE

## RAPPORT DE L'ETAT DE L'INSTALLATION INTERIEURE D'ELECTRICITE D'IMMEUBLE(S) A USAGE D'HABITATION

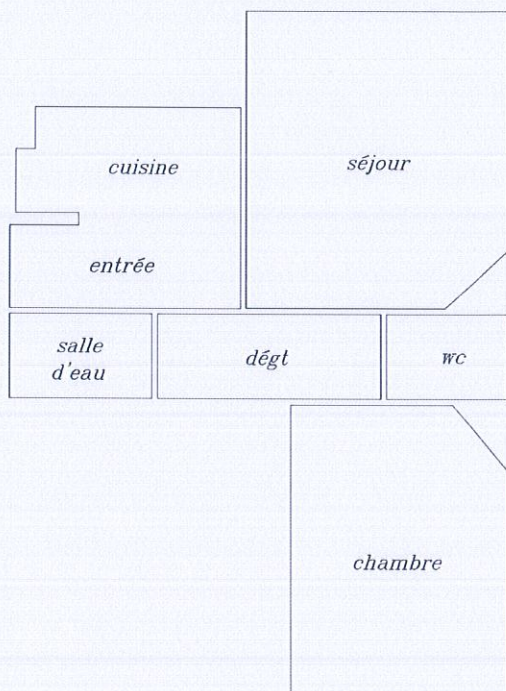
## 8. SCHÉMA DE LOCALISATION

*LE BOURGET*  
*Seine Saint Denis*  
*71 avenue de la Division Leclerc*  
*Batiment C, 2ème étage, porte gauche*  
*lot n°106*
