Dossier Technique Immobilier

Numéro de dossier : ASHRAF/LA COURNEUVE/2022/3833
Date du repérage : 27/06/2022

Adresse : **26 Avenue Paul Vaillant Couturier**

Rapport de mission de repérage des matériaux et produits contenant de l'amiante pour l'établissement du constat établi à l'occasion de la vente d'un immeuble bâti (Listes A et B de l'annexe 13-9 du Code de la Santé publique)

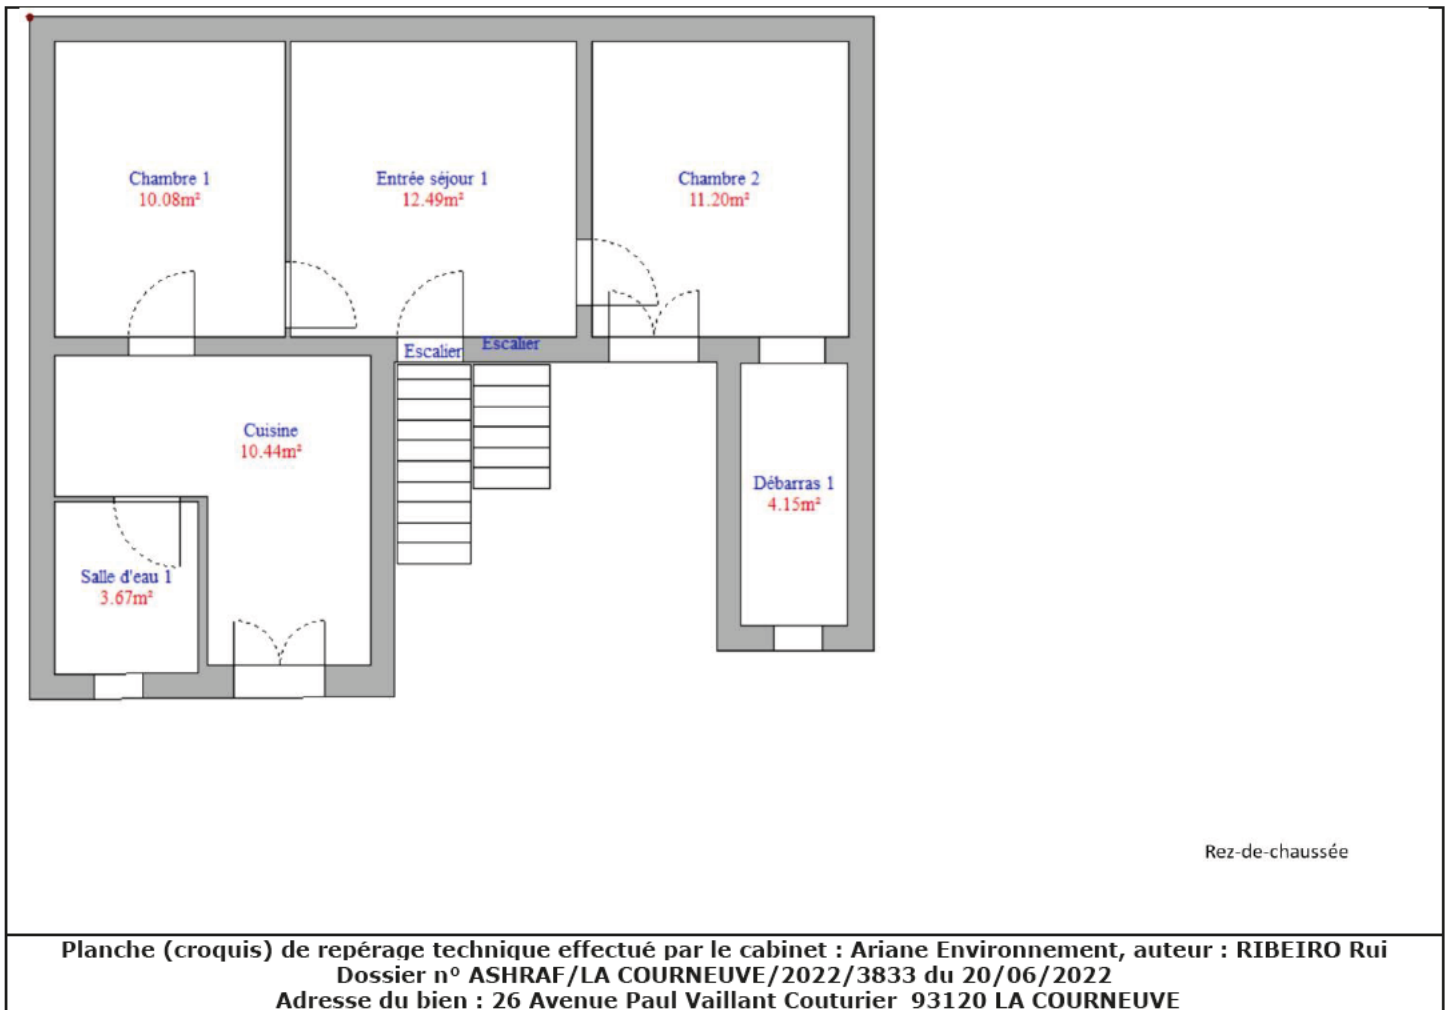
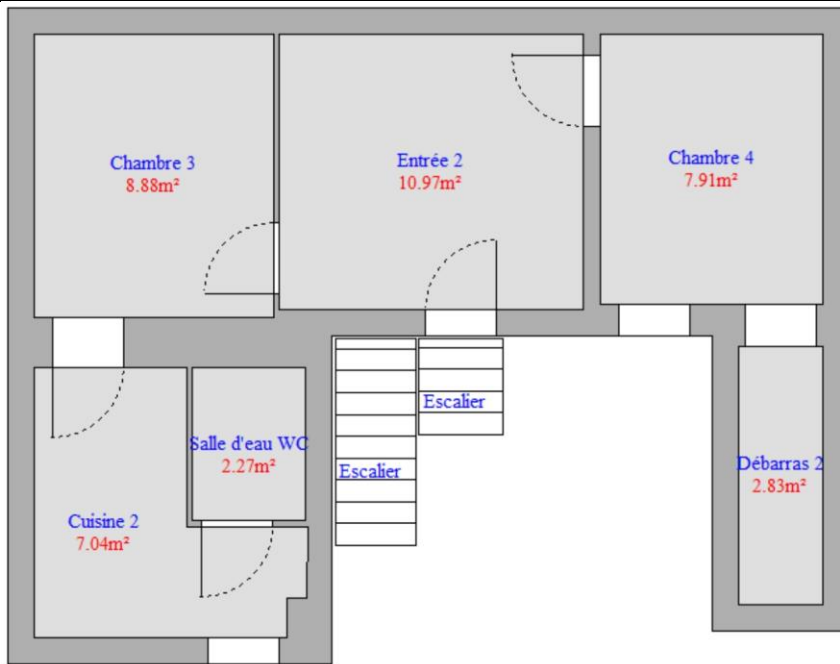
Sous-sol

ZPSO-001 - Plaques en fibres-ciment (y compris plaques « sous tuiles »)
Présence d'amiante
EP

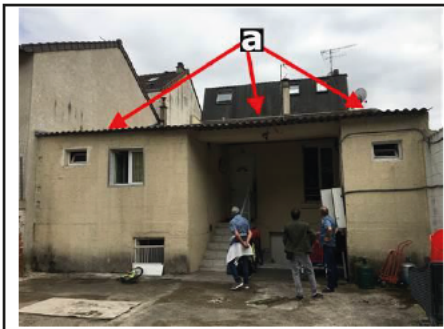
Localisation	Identifiant + Description	Conclusion (justification)	Etat de conservation** et préconisations*	Photo
Parties extérieures	Identifiant: ZPSO-001 Description: Plaques en fibres-ciment (y compris plaques « sous tuiles ») Composant de la construction: 1 - Couvertures, Toitures, Terrasses et étanchéités - Plaques ondulées et planes Partie à sonder: Plaques en fibres-ciment (y compris plaques « sous tuiles ») Liste selon annexe 13-9 du CSP: B Localisation sur croquis: ZPSO-001	Présence d'amiante (sur jugement de l'opérateur)	Matériau non dégradé Résultat EP** Préconisation : Il est recommandé de réaliser une évaluation périodique.

Photo n° PhA001
 Localisation : Parties extérieures
 Ouvrage : 1 - Couvertures, Toitures, Terrasses et étanchéités - Plaques ondulées et planes
 Partie d'ouvrage : Plaques en fibres-ciment (y compris plaques « sous tuiles »)
 Description : Plaques en fibres-ciment (y compris plaques « sous tuiles »)
 Localisation sur croquis : ZPSO-001

- des matériaux et produits contenant de l'amiante sur jugement de l'opérateur : **Plaques en fibres-ciment (y compris plaques « sous tuiles ») (Parties extérieures) pour lequel il est recommandé de réaliser une évaluation périodique.***

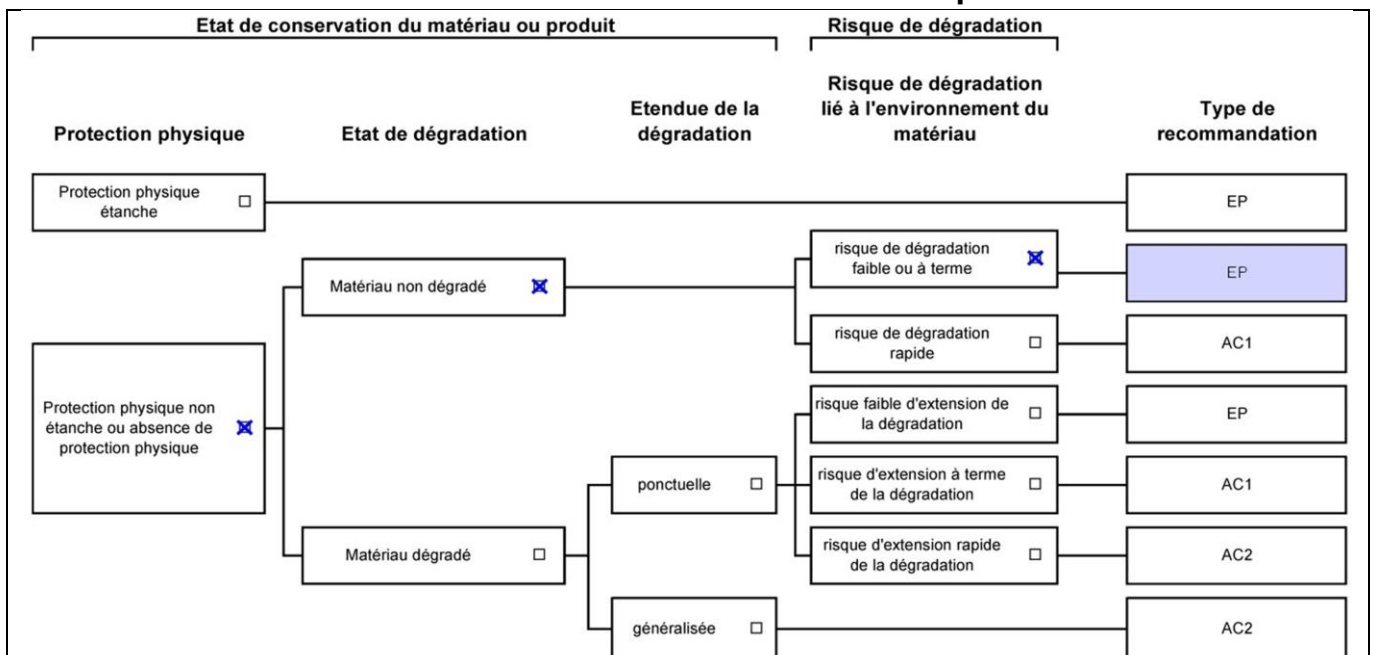
Dossier n° ASHRAF/LA COURNEUVE/2022/3833
Date de l'évaluation : 27/06/2022
Bâtiment / local ou zone homogène : Parties extérieures
Identifiant Matériau : ZPSO-001
Matériau : Plaques en fibres-ciment (y compris plaques « sous tuiles »)
Résultat EP : Il est recommandé de réaliser une évaluation périodique.
