## Résumé de l'expertise n° 94120/PS/00183

## Constat de risque d'exposition au plomb CREP

# Diagnostic de performance énergétique – logement (6.2)

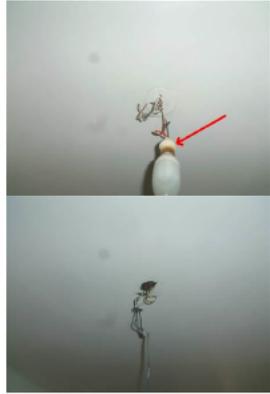
B4.3 h	Des conducteurs ou des appareillages présentent des traces d'échauffement. Remarques : Présence d'appareillage présentant des traces d'échauffement ; Faire intervenir un électricien qualifié afin de remplacer les appareils présentant des traces d'échauffement (entrée et salle de bains)

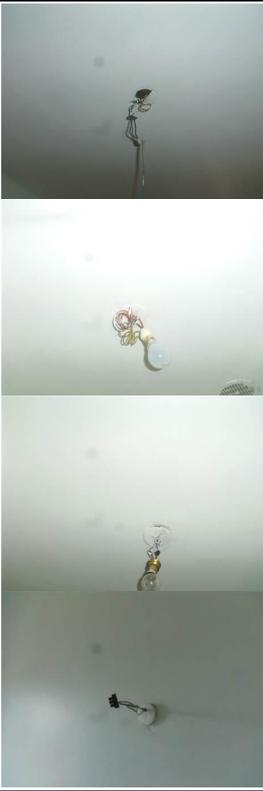
<p>B7.3 d</p>	<p>L'installation électrique comporte au moins une connexion avec une partie active nue sous tension accessible. Remarques : Présence de connexion de matériel électrique présentant des parties actives nues sous tension ; Faire intervenir un électricien qualifié afin de remplacer les matériels présentant des parties actives nues sous tension</p>

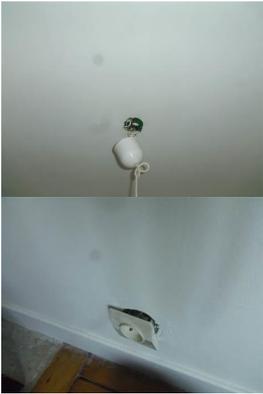
<p>B7.3 e</p>	<p>L'installation électrique comporte au moins un dispositif de protection avec une partie active nue sous tension accessible. Remarques : Présence de dispositif de protection de matériel électrique présentant des parties actives nues sous tension ; Faire intervenir un électricien qualifié afin de remplacer les matériels présentant des parties actives nues sous tension</p>

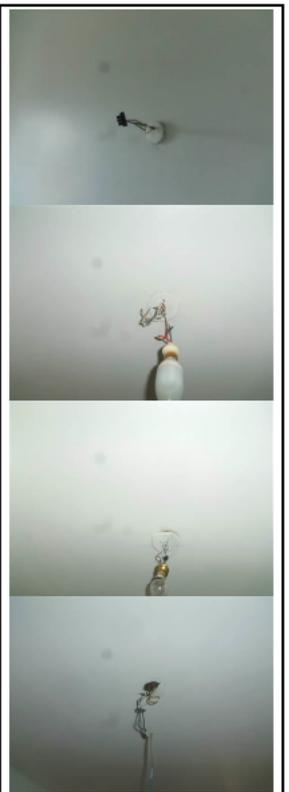
<p>B8.3 e</p>	<p>Au moins un conducteur isolé n'est pas placé sur toute sa longueur dans un conduit, une goulotte ou une plinthe ou une huisserie, en matière isolante ou métallique, jusqu'à sa pénétration dans le matériel électrique qu'il alimente. Remarques : Présence de conducteurs électriques non protégés mécaniquement ; Faire intervenir un électricien qualifié afin d'installer des protections mécanique sur les conducteurs non protégés</p>

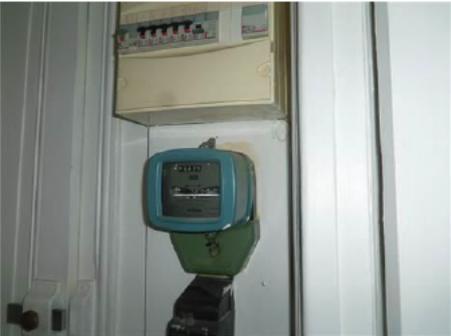
<p>Photo Photo du Compteur Electricité Localisation : Photo du Compteur</p>

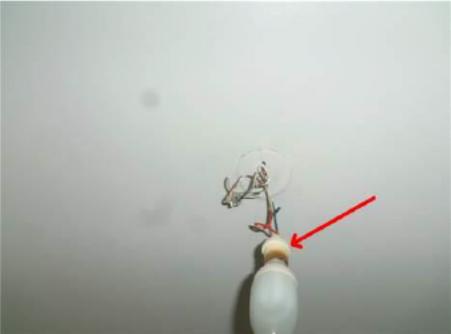
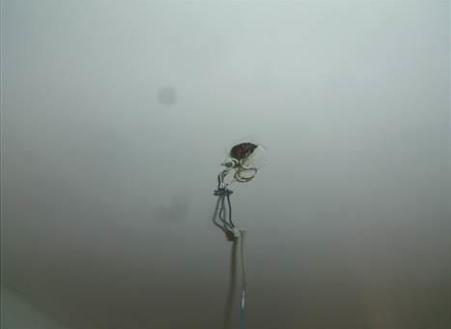
<p>Photo 001 Libellé de l'anomalie : B4.3 h Des conducteurs ou des appareillages présentent des traces d'échauffement. Commentaire : Présence d'appareillage présentant des traces d'échauffement; Faire intervenir un électricien qualifié afin de remplacer les appareils présentant des traces d'échauffement</p>

<p>Photo 001                  Libellé de l'anomalie : B4.3 h Des conducteurs ou des appareillages présentent des traces d'échauffement.                  Commentaire : Présence d'appareillage présentant des traces d'échauffement; Faire intervenir un électricien qualifié afin de remplacer les appareils présentant des traces d'échauffement</p>

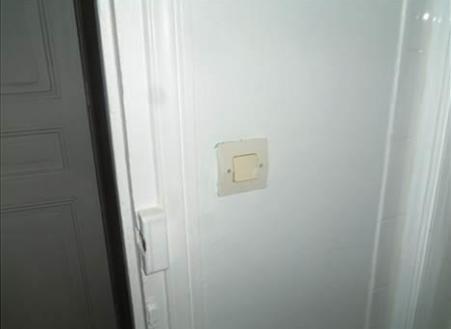
B6.3.1 a	Local contenant une baignoire ou une douche : l'installation électrique ne répond pas aux prescriptions particulières appliquées à ce local (adéquation entre l'emplacement où est installé le matériel électrique et les caractéristiques de ce dernier - respect des règles de protection contre les chocs électriques liées aux zones). Remarques : Présence de matériel électrique inadapté placé en zone 2 d'un local contenant une douche ou une baignoire ; Faire intervenir un électricien qualifié afin de supprimer le matériel électrique inadapté ou le remplacer par du matériel adapté

<p>Photo 002                  Libellé de l'anomalie : B6.3.1 a Local contenant une baignoire ou une douche : l'installation électrique ne répond pas aux prescriptions particulières appliquées à ce local (adéquation entre l'emplacement où est installé le matériel électrique et les caractéristiques de ce dernier - respect des règles de protection contre les chocs électriques liées aux zones).                  Commentaire : Présence de matériel électrique inadapté placé en zone 2 d'un local contenant une douche ou une baignoire; Faire intervenir un électricien qualifié afin de supprimer le matériel électrique inadapté ou le remplacer par du matériel adapté</p>

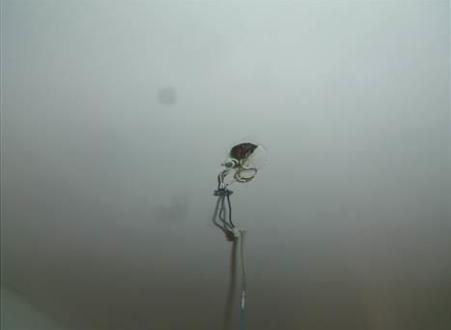
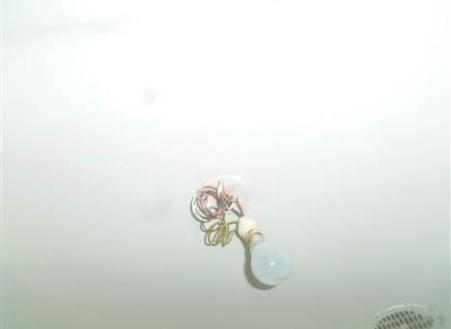
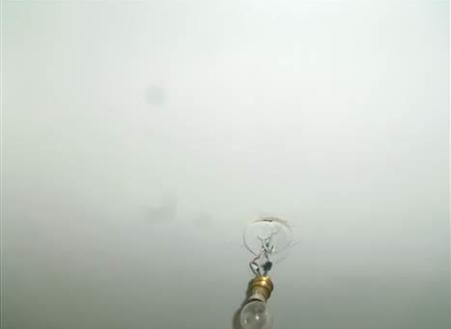
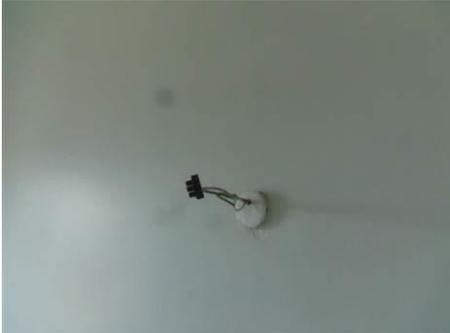
<p>Photo 003                  Libellé de l'anomalie : B7.3 d L'installation électrique comporte au moins une connexion avec une partie active nue sous tension accessible.                  Commentaire : Présence de connexion de matériel électrique présentant des parties actives nues sous tension; Faire intervenir un électricien qualifié afin de remplacer les matériels présentant des parties actives nues sous tension</p>

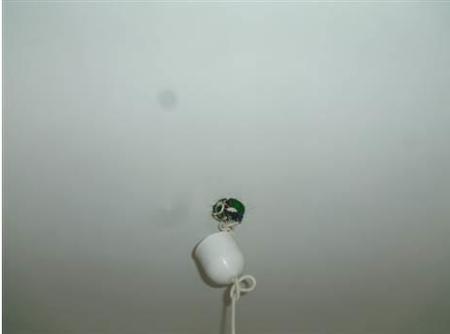
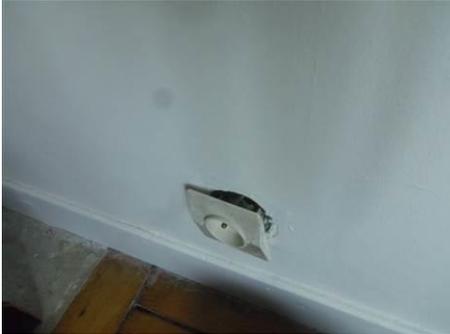
<p>Photo 004                  Libellé de l'anomalie : B7.3 e L'installation électrique comporte au moins un dispositif de protection avec une partie active nue sous tension accessible.                  Commentaire : Présence de dispositif de protection de matériel électrique présentant des parties actives nues sous tension; Faire intervenir un électricien qualifié afin de remplacer les matériels présentant des parties actives nues sous tension</p>

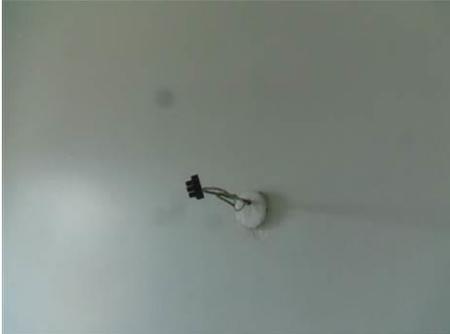
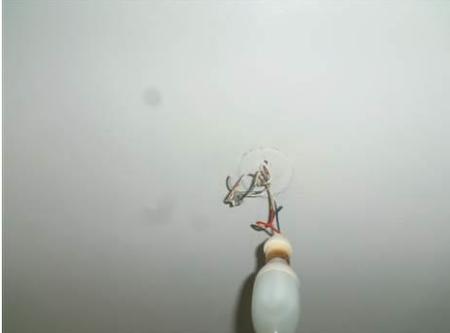
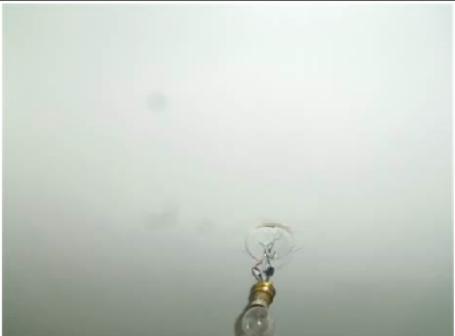
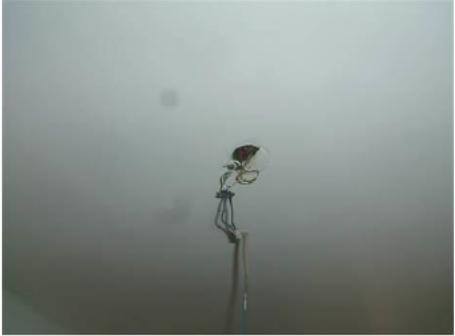
<p>Photo 005                  Libellé de l'anomalie : B8.3 e Au moins un conducteur isolé n'est pas placé sur toute sa longueur dans un conduit, une goulotte ou une plinthe ou une huisserie, en matière isolante ou métallique, jusqu'à sa pénétration dans le matériel électrique qu'il alimente.                  Commentaire : Présence de conducteurs électriques non protégés mécaniquement; Faire intervenir un électricien qualifié afin d'installer des protections mécanique sur les conducteurs non protégés</p>

<p>Photo 005 Libellé de l'anomalie : B8.3 e Au moins un conducteur isolé n'est pas placé sur toute sa longueur dans un conduit, une goulotte ou une plinthe ou une huisserie, en matière isolante ou métallique, jusqu'à sa pénétration dans le matériel électrique qu'il alimente. Commentaire : Présence de conducteurs électriques non protégés mécaniquement; Faire intervenir un électricien qualifié afin d'installer des protections mécanique sur les conducteurs non protégés</p>

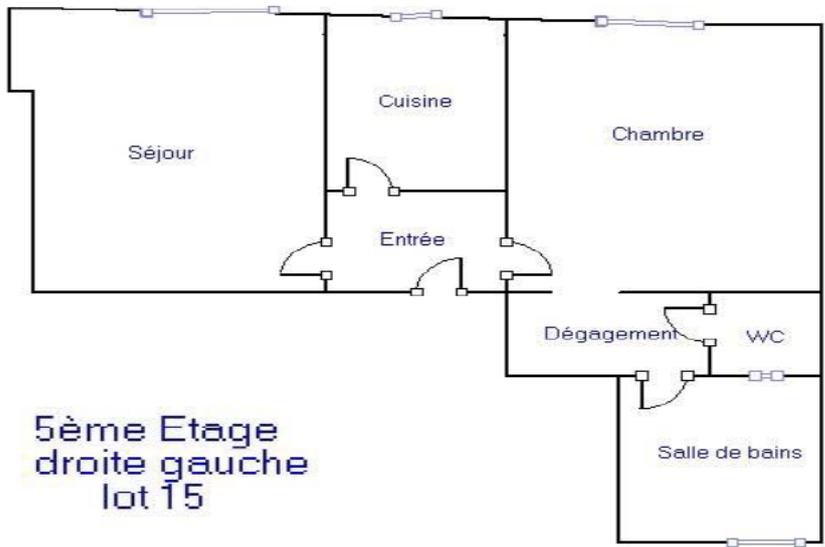
**Croquis de Repérage**

5ème Etage  
droite gauche  
lot 15
