Constat des risques d'exposition au plomb

CONSTAT DES RISQUES D'EXPOSITION AU PLOMB (CREP)

N° de dossier : P3945

11 boulevard de Brandebourg 94200 IVRY SUR SEINE

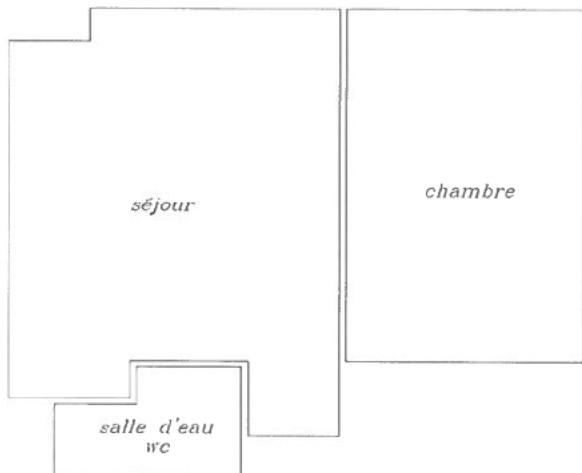
8. SCHÉMA DE LOCALISATION

VILLE D'IVRY SUR SEINE
Val de Marne
11-13 boulevard de Bandenbourg
rez-de-chaussée porte gauche
Lot n°2

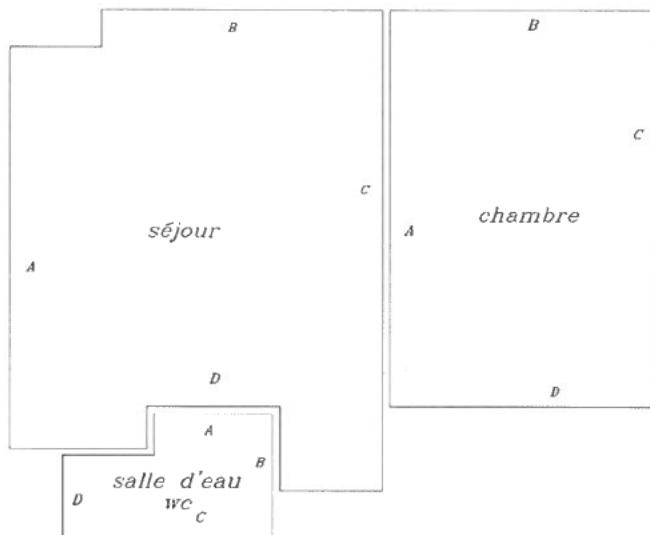
8. Schémas

SENS DE PRISE DE MESURE
