Diagnostic de performance énergétique logement (6.2)

N° : DIA-TRA04-1609-021
 Réf. Ademe : 1693V2004435V
 Réf. du logiciel validé : Imm'PACT DPE Version 7A
 Valable jusqu'au : 21/09/2026

Type de bâtiment : Maison individuelle
 Année de construction : avant 1948
 Surface habitable : 85 m²
 Adresse : 16 Rue Henri Martin 93270 SEVRAN

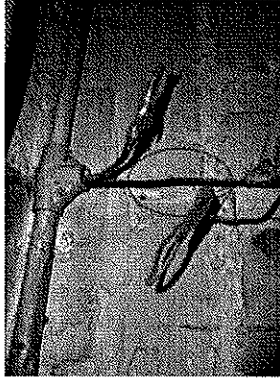
B5.3 a	L'isolant d'au moins un conducteur est dégradé.	Présence de conducteurs avec isolant tissus dans le sous-sol		
B7.3 a

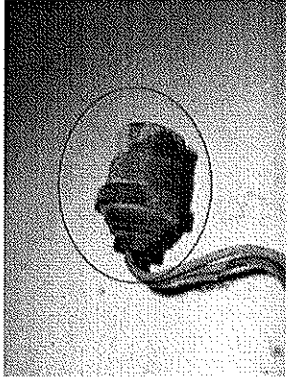
B7.3 d	L'installation électrique comporte au moins une connexion avec une partie active nue sous tension accessible.	Toilettes mur B Présence de douilles vétustes (Sans borne de raccordement pour le conducteur de terre) dans les WC

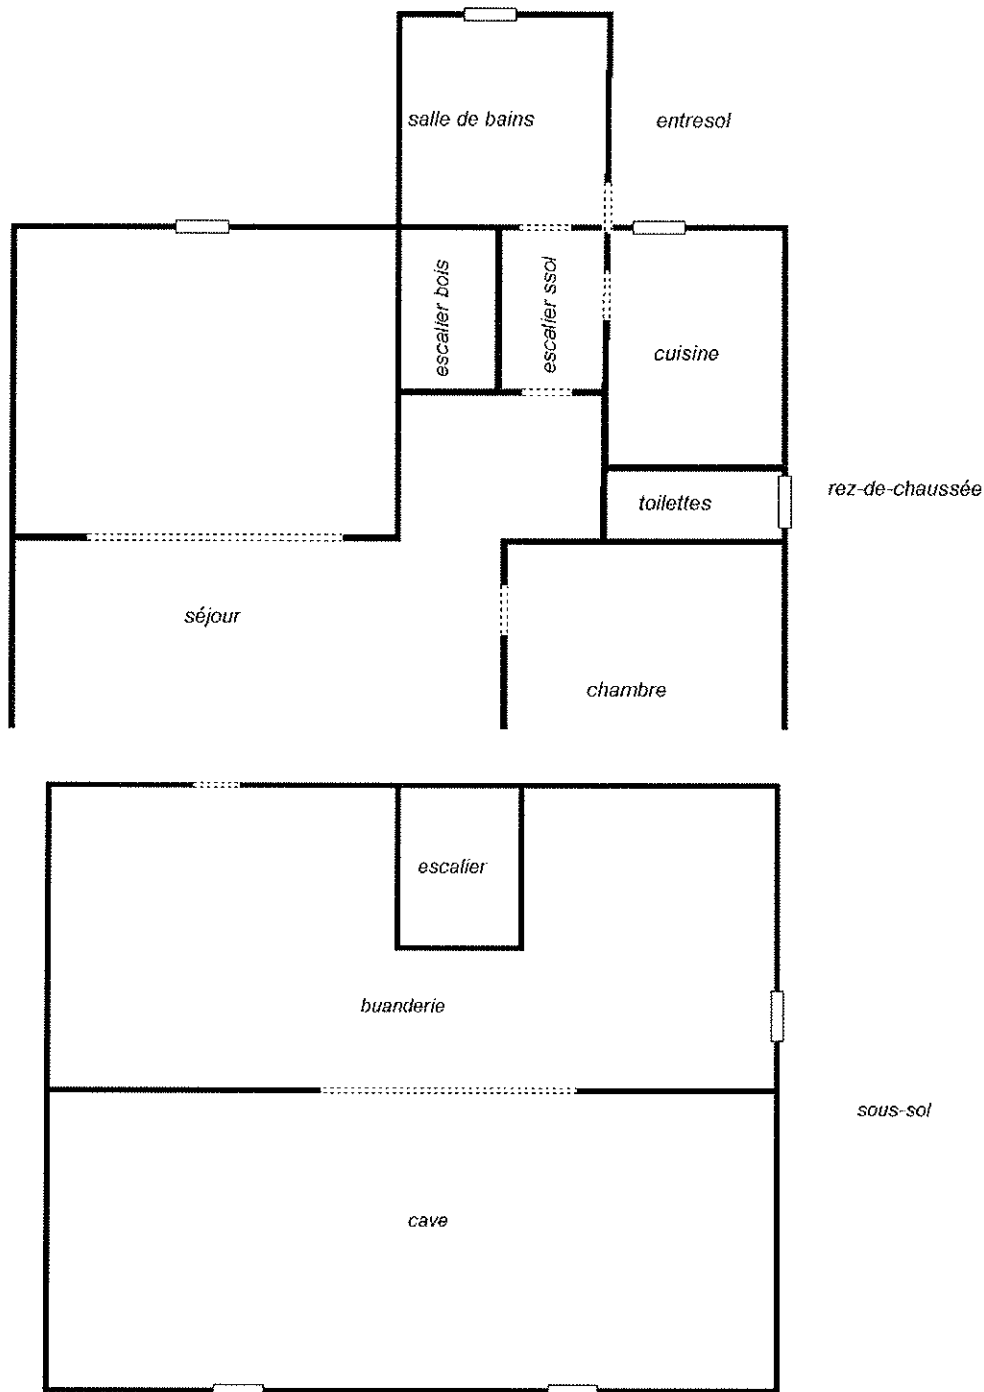
1er étage

Le présent schéma de repérage est un schéma de circulation permettant de localiser les éléments repérés dans les différents rapports. Il est non coté et non contractuel.
