Dossier Technique Immobilier

Numéro de dossier : NGUYEN/VITRY-SUR-SEINE/2022/3720
Date du repérage : 19/04/2022

Adresse : **27, rue Camille Blanc**

Commune : **94400 VITRY-SUR-SEINE**

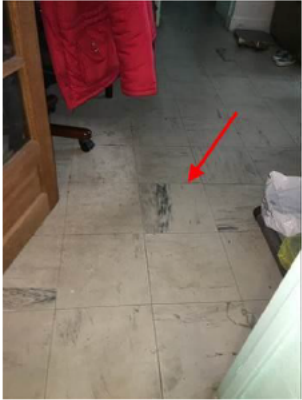
Localisation	Identifiant + Description	Justification	Etat de conservation et préconisations	Photo
Séjour; Couloir; Plac1; Chambre1; Plac2; Chambre2	<p><u>Identifiant:</u> ZPSO-001 <u>Description:</u> Sol - Dalles vinyile <u>Composant de la construction:</u> Substrats et revêtements <u>Partie à sonder:</u> Parties accessibles <u>Localisation sur croquis:</u> Non</p>	Prélèvement destructif	<p>Matériau non dégradé</p> <p>Résultat EP**</p> <p>Préconisation : Il est recommandé de réaliser une évaluation périodique.</p>

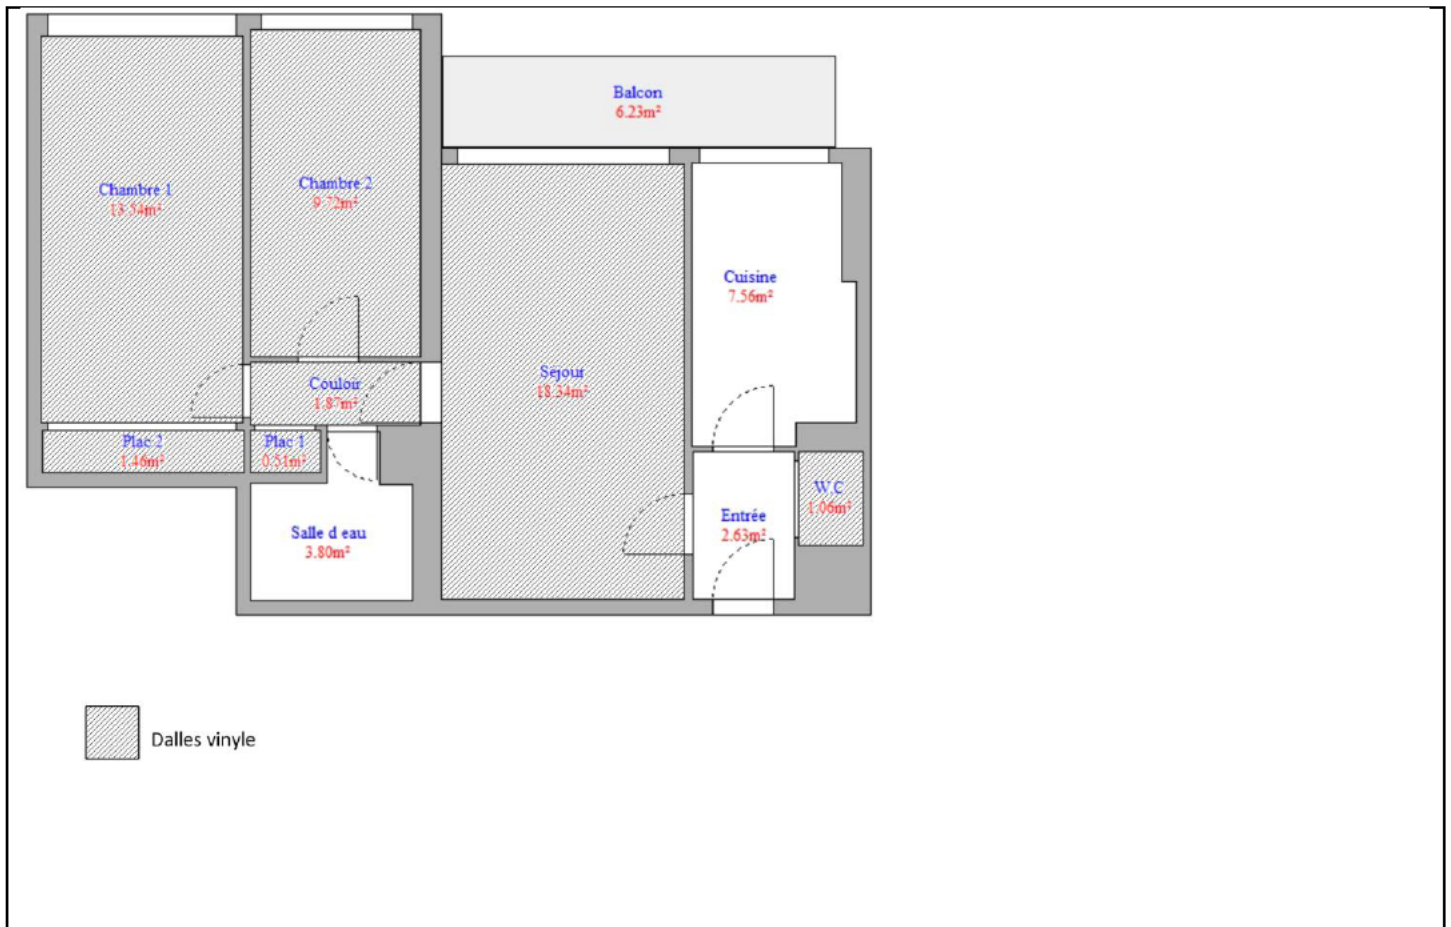
7.1 - Annexe - Schéma de repérage

Planche (croquis) de repérage technique effectué par le cabinet : Ariane Environnement, auteur : RIBEIRO Rui
Dossier n° NGUYEN/VITRY-SUR-SEINE/2022/3720 du 19/04/2022

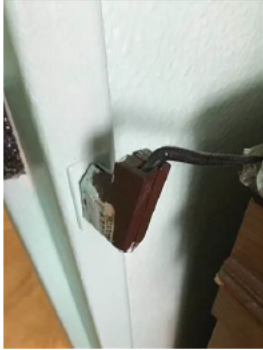
B8.3 a	L'installation comporte au moins un matériel électrique vétuste. Remarques : Présence de matériel électrique vétuste (douilles, interrupteurs, socles de prise...) ; Faire intervenir un électricien qualifié afin de remplacer les matériels électriques vétustes

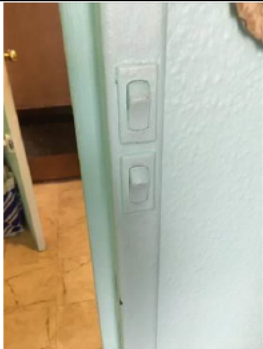
B8.3 b	L'installation comporte au moins un matériel électrique inadapté à l'usage. Remarques : Présence de matériel électrique inadapté à l'usage ; Faire intervenir un électricien qualifié afin de remplacer les matériels inadaptés par du matériel autorisé

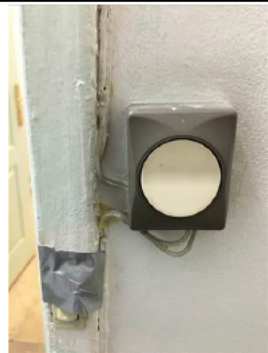
N° Article (1)	Libellé et localisation (*) des anomalies	N° Article (2)	Libellé des mesures compensatoires (3) correctement mises en œuvre	Photos
B8.3 e	<p>Au moins un conducteur isolé n'est pas placé sur toute sa longueur dans un conduit, une goulotte ou une plinthe ou une huisserie, en matière isolante ou métallique, jusqu'à sa pénétration dans le matériel électrique qu'il alimente.</p> <p>Remarques : Présence de conducteurs électriques non protégés mécaniquement ; Faire intervenir un électricien qualifié afin d'installer des protections mécanique sur les conducteurs non protégés</p>

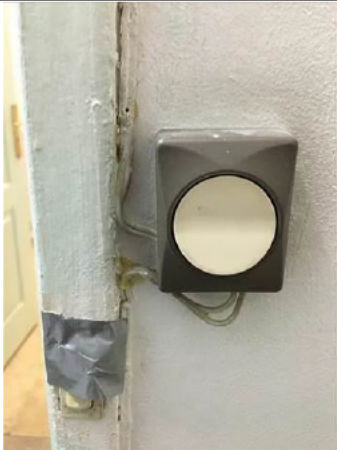
Photo PhEle001

Libellé de l'anomalie : B8.3 e Au moins un conducteur isolé n'est pas placé sur toute sa longueur dans un conduit, une goulotte ou une plinthe ou une huisserie, en matière isolante ou métallique, jusqu'à sa pénétration dans le matériel électrique qu'il alimente.

Remarques : Présence de conducteurs électriques non protégés mécaniquement ; Faire intervenir un électricien qualifié afin d'installer des protections mécanique sur les conducteurs non protégés

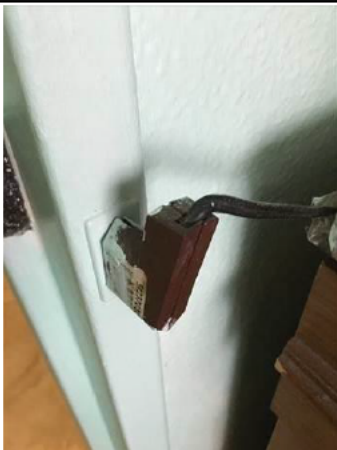
Photo PhEle002

Libellé de l'anomalie : B8.3 a L'installation comporte au moins un matériel électrique vétuste.

Remarques : Présence de matériel électrique vétuste (douilles, interrupteurs, socles de prise...) ; Faire intervenir un électricien qualifié afin de remplacer les matériels électriques vétustes

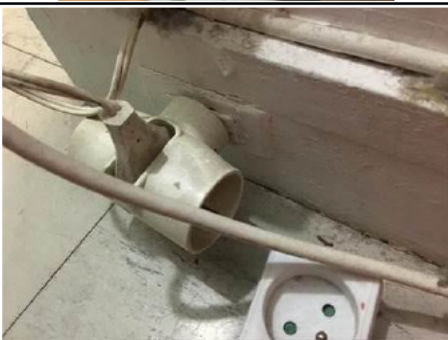
Photo PhEle003

Libellé de l'information complémentaire : B11 b2 Au moins un socle de prise de courant n'est pas de type à obturateur

Remarques : Présence de socles de prises non équipés d'obturateur ; Faire intervenir un électricien qualifié afin de remplacer les socles de prises non équipés d'obturateur par des socles de prises à obturateur

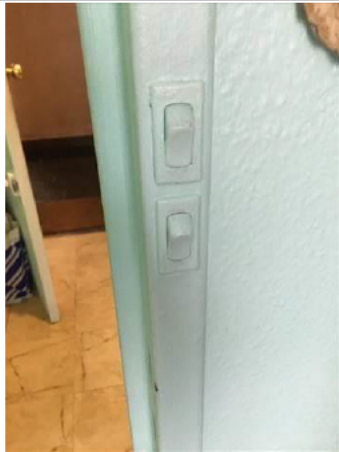
Photo PhEle004

Libellé de l'anomalie : B8.3 b L'installation comporte au moins un matériel électrique inadapté à l'usage.
