## Dossier Technique Immobilier

Constat amiante avant-vente

# Résumé de l'expertise n° ETTAMRI/LES PAVILLONS-SOUS-BOIS/2022/3847

## Rapport de mission de repérage des matériaux et produits contenant de l'amiante pour l'établissement du constat établi à l'occasion de la vente d'un immeuble bâti (Listes A et B de l'annexe 13-9 du Code de la Santé publique)

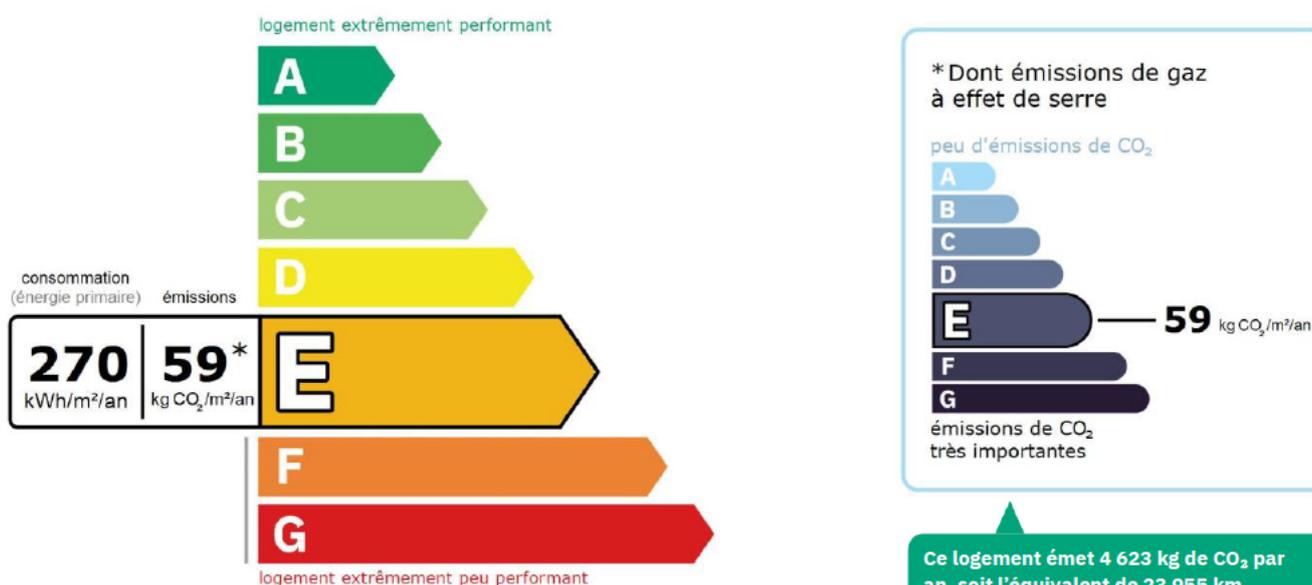
## Performance énergétique et climatique

Le niveau de consommation énergétique dépend de l'isolation du logement et de la performance des équipements. Pour l'améliorer, voir pages 4 à 6

Ce logement émet 4 623 kg de CO<sub>2</sub> par an, soit l'équivalent de 23 955 km parcourus en voiture.

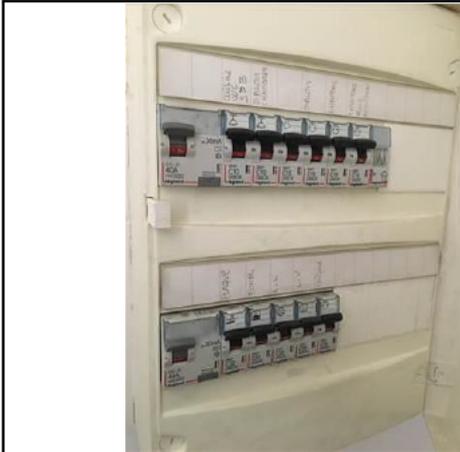
Photo du tableau électrique
