Dossier Technique Immobilier

Numéro de dossier : BOUNGNASENG/AULNAY-SOUS-
Date du repérage : BOIS/2022/3670
22/03/2022

Adresse : **2 Rue du Dr Broussais**

Constat amiante avant-vente
 Etat des Risques et Pollutions

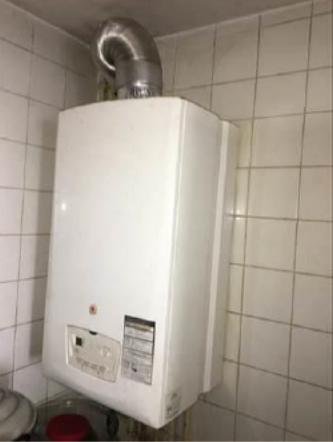
<p>Photo n° PhGaz001 Localisation : Cuisine Chaudière SAUNIER DUVAL (Type : Raccordé)</p>

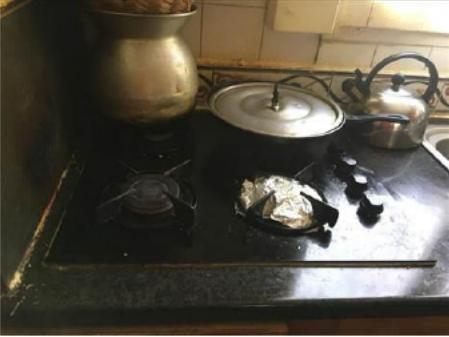
<p>Photo n° PhGaz002 Localisation : Cuisine Table de cuisson Inconnu (Type : Non raccordé)</p>

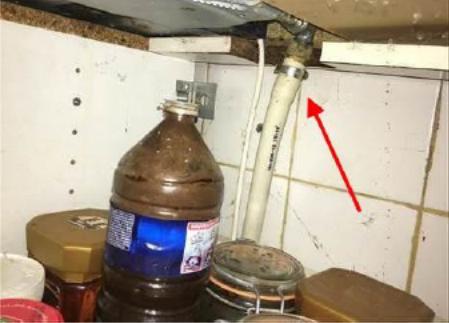
C.11 - 16c1 Raccordement en gaz des appareils de cuisson par tube souple	A2	Le tube souple alimente en gaz un appareil de cuisson encastré. (Table de cuisson Inconnu 4 feux gaz) Risque(s) constaté(s) : Fuite de gaz	
C.11 - 16c2 Raccordement en gaz des appareils de cuisson par tube souple	A1	Le tube souple n'est pas équipé de colliers de serrage appropriés. (Table de cuisson Inconnu 4 feux gaz) Remarques : (Cuisine) Absence de colliers de serrage ; Faire intervenir un installateur gaz qualifié afin d'installer des colliers de serrage appropriés

<p>Photo n° PhGaz003 16c2 : Le tube souple n'est pas équipé de colliers de serrage appropriés. (Cuisine) Absence de colliers de serrage; Faire intervenir un installateur gaz qualifié afin d'installer des colliers de serrage appropriés</p>

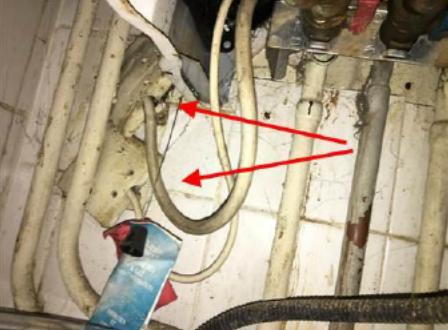
<p>Photo PhEle001 Libellé de l'anomalie : B7.3 a L'Enveloppe d'au moins un matériel est manquante ou détériorée. Remarques : Présence de matériel électrique en place dont l'enveloppe présente des détériorations ; Faire intervenir un électricien qualifié afin de remplacer les matériaux présentant des détériorations</p>

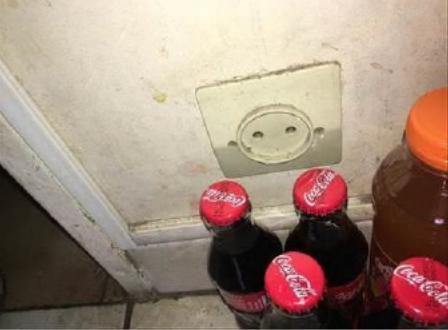
<p>Photo PhEle002 Libellé de l'anomalie : B3.3.6 a1 Au moins un socle de prise de courant ne comporte pas de broche de terre.</p>

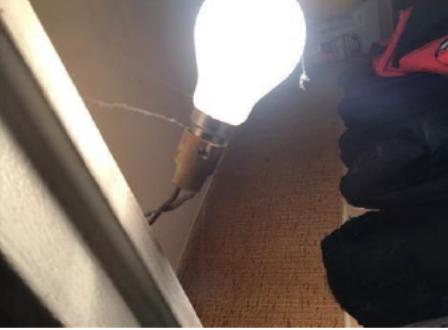
<p>Photo PhEle003 Libellé de l'anomalie : B8.3 b L'installation comporte au moins un matériel électrique inadapté à l'usage. Remarques : Présence de matériel électrique inadapté à l'usage ; Faire intervenir un électricien qualifié afin de remplacer les matériaux inadaptés par du matériel autorisé</p>

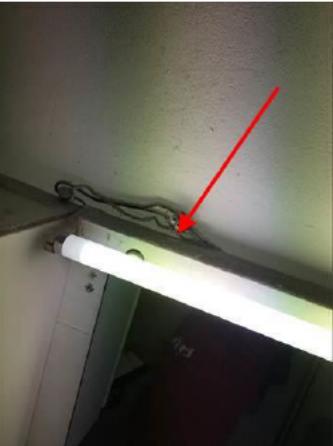
<p>Photo PhEle004 Libellé de l'anomalie : B7.3 d L'installation électrique comporte au moins une connexion avec une partie active nue sous tension accessible. Remarques : Présence de connexion de matériel électrique présentant des parties actives nues sous tension ; Faire intervenir un électricien qualifié afin de remplacer les matériels présentant des parties actives nues sous tension</p>

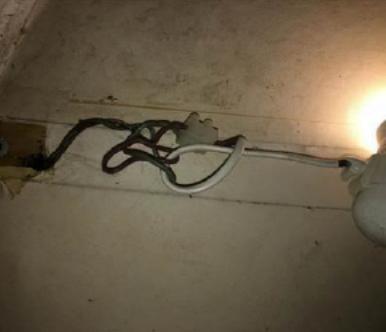
<p>Photo PhEle004 Libellé de l'anomalie : B7.3 d L'installation électrique comporte au moins une connexion avec une partie active nue sous tension accessible. Remarques : Présence de connexion de matériel électrique présentant des parties actives nues sous tension ; Faire intervenir un électricien qualifié afin de remplacer les matériels présentant des parties actives nues sous tension</p>
