Résumé de l'expertise n° 20/IMO/538/JFD

Adresse :**24 route Joffre**

Constat de risque d'exposition au plomb CREP

Numéro de dossier : 20/IMO/538/JFD
 Norme méthodologique employée : AFNOR NF X46-030
 Arrêté d'application : Arrêté du 19 août 2011
 Date du repérage : 03/12/2020

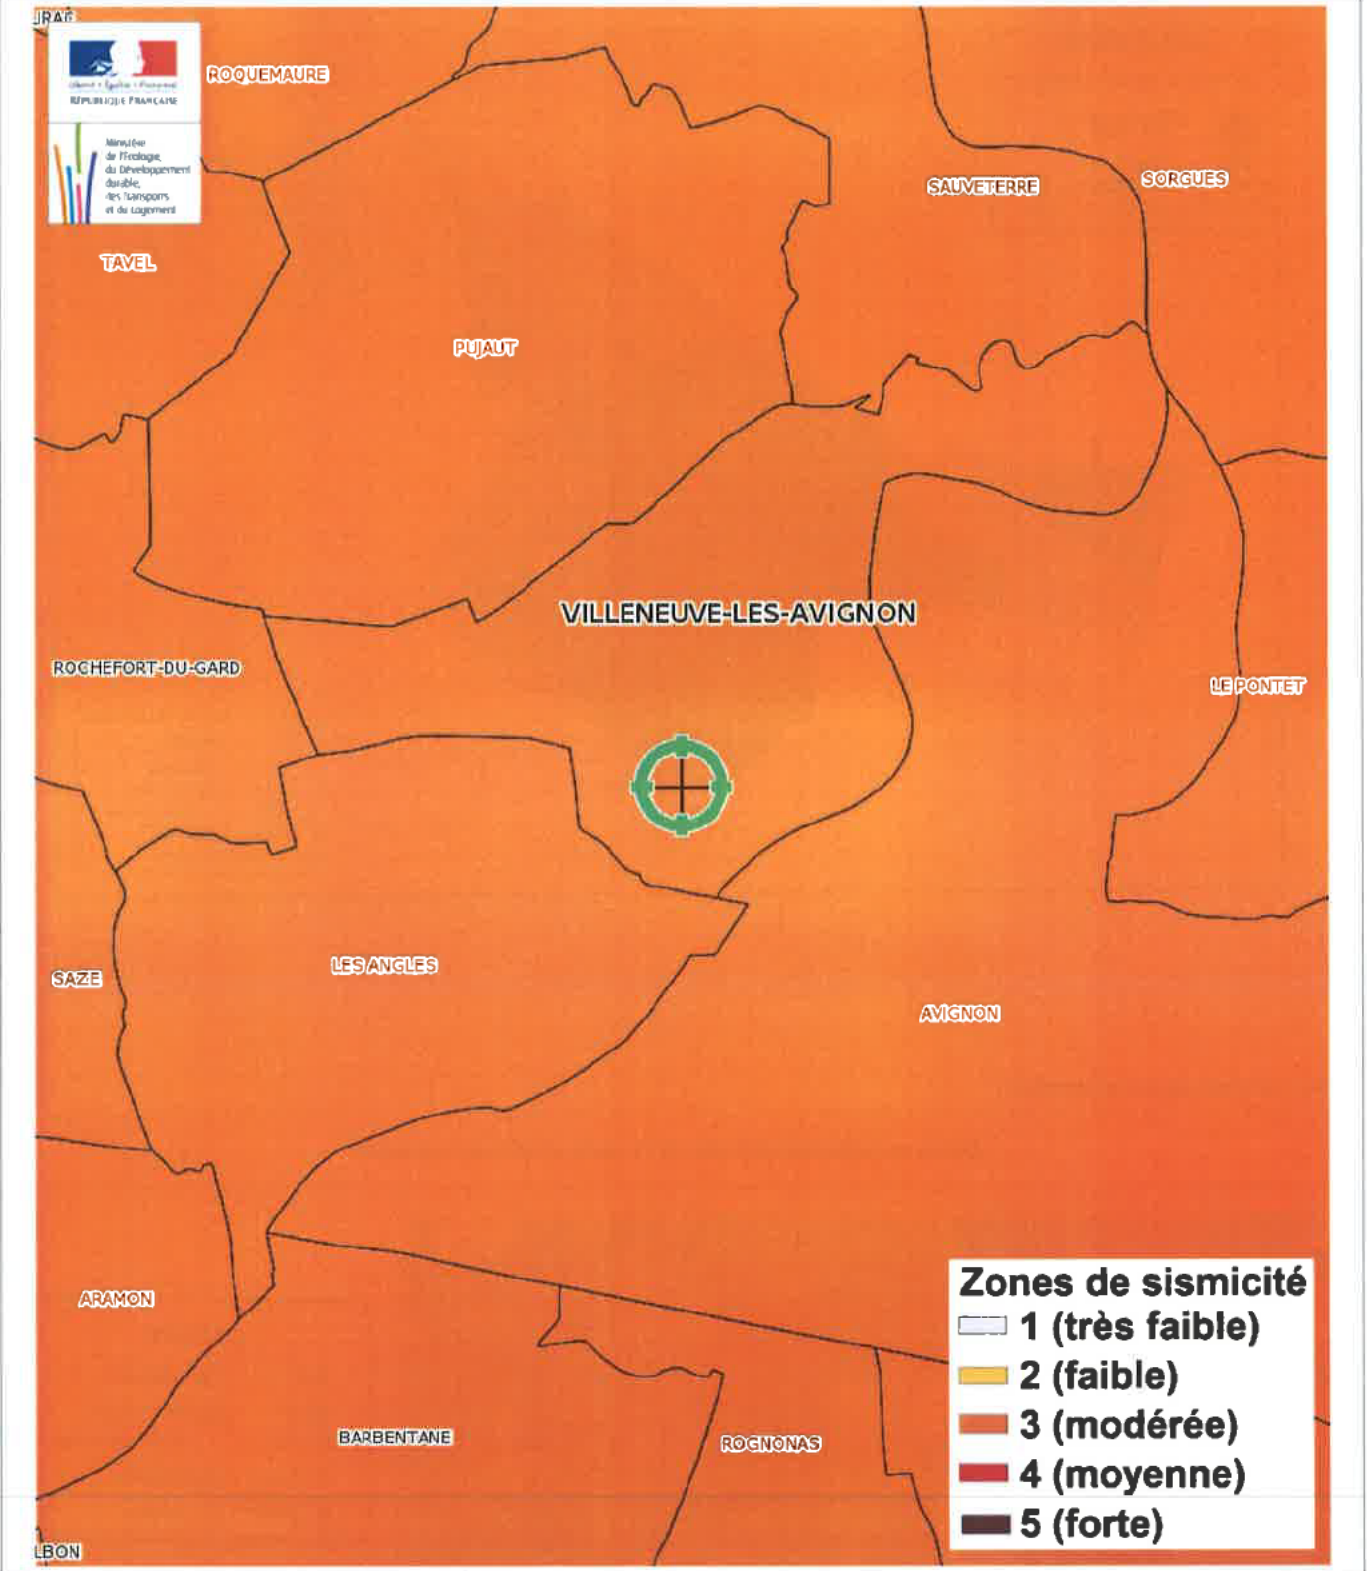
Zonage réglementaire sur la Sismicité : Zone 3 - Modérée

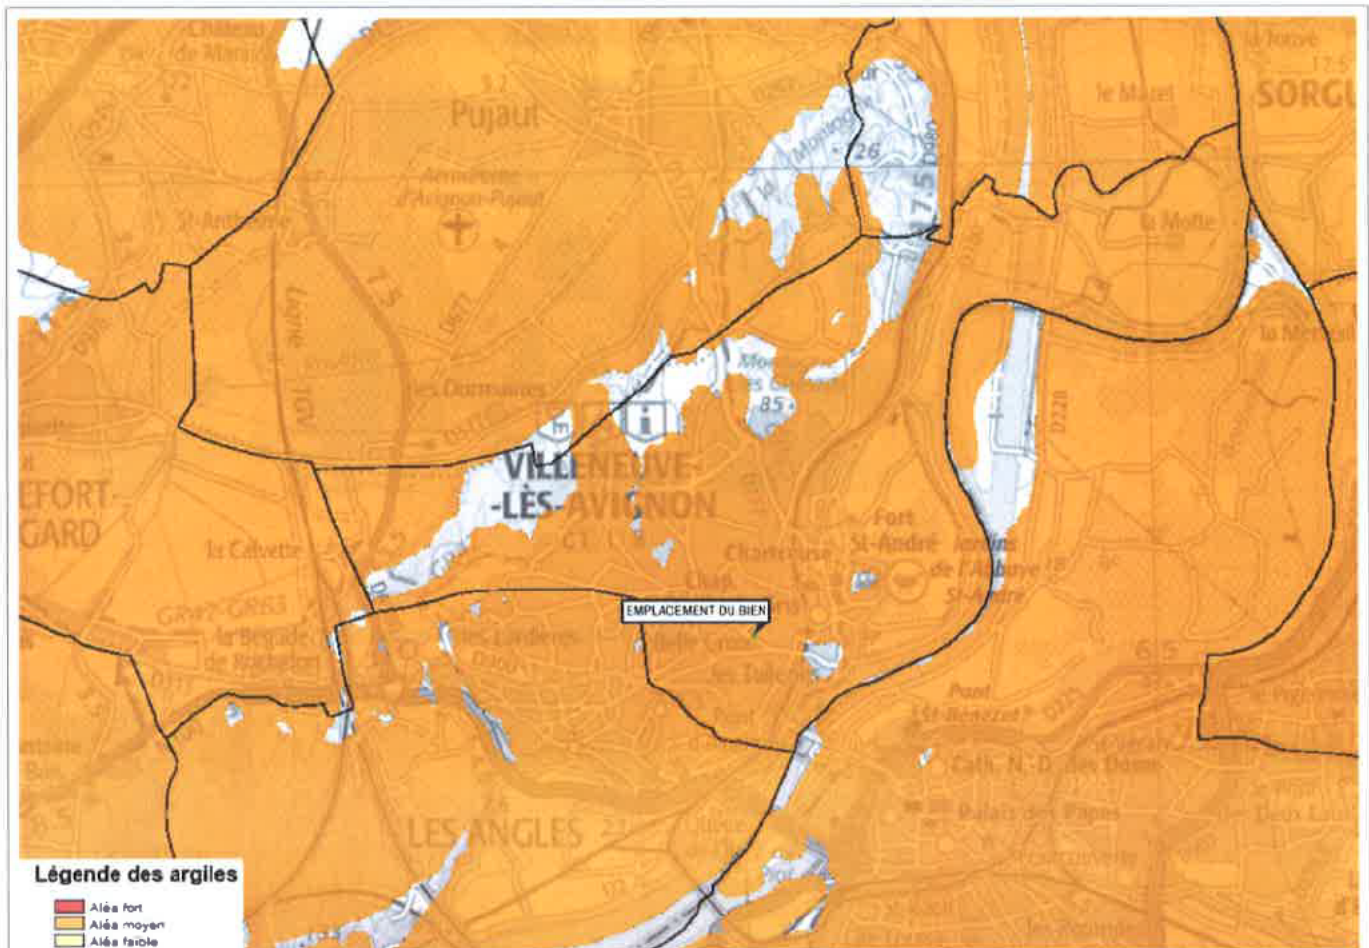
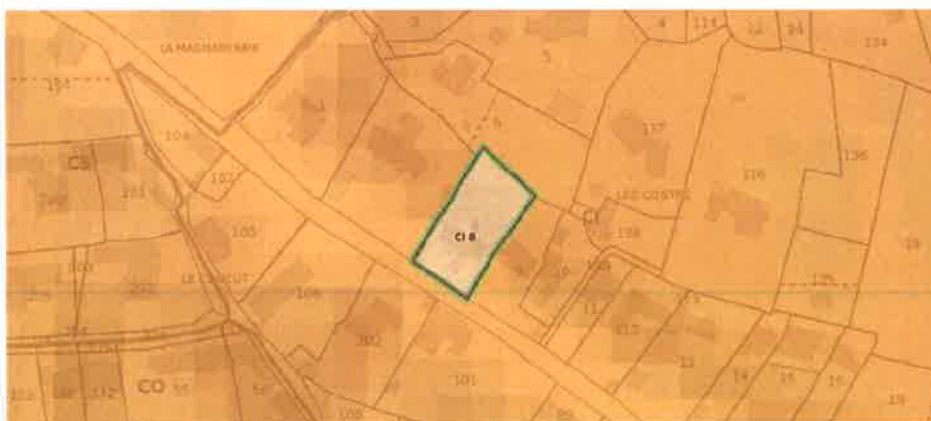
Carte Mouvement de terrain Argile (Loi ELAN)

Mouvement de terrain Argile (Loi ELAN) Informatif

- Aléa fort**
Concerné par la loi ELAN*
- Aléa moyen**
Concerné par la loi ELAN*
- Aléa faible**
Non concerné par la loi ELAN
