Dossier TECHNIQUE IMMOBILIER

Référence du dossier	MA/22-07/TUM/5791
Date de repérage	17/08/2022

Localisation du ou des bâtiments
Département : Mayenne Commune : 53100 MAYENNE Adresse : 15 RUE AMBROISE GESTIERE Références cadastrales : Section cadastrale AW Pa cell (s) n° 306, AW 309 Désignation et situation du ou des lots de copropriété : , Lot numéro Non communiqué Périmètre de repérage : Ensemble de la propriété

Objet de la mission		
<input type="checkbox"/> Dossier Technique Amiante	<input checked="" type="checkbox"/> Métrage (Loi Carrez)	<input checked="" type="checkbox"/> Installation électrique
<input checked="" type="checkbox"/> Constat amiante avant-vente	<input type="checkbox"/> Métrage (Loi Boutin)	<input type="checkbox"/> Diagnostic Technique : SRU
<input type="checkbox"/> Dossier amiante Parties Privatives	<input checked="" type="checkbox"/> CREP	<input checked="" type="checkbox"/> Diagnostic énergétique
<input type="checkbox"/> Diag amiante avant travaux	<input type="checkbox"/> Diag Assainissement	<input type="checkbox"/> Prêt à taux zéro
<input type="checkbox"/> Diag amiante avant démolition	<input type="checkbox"/> Sécurité piscines	<input type="checkbox"/> Diag

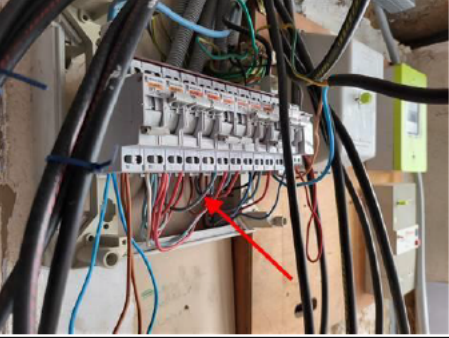
<p>Photo PhEle001 Libellé de l'anomalie : L'Enveloppe d'au moins un matériel est manquante ou détériorée. Remarques : Présence de matériel électrique en place dont l'enveloppe présente des détériorations ; Faire intervenir un électricien qualifié afin de remplacer les matériels présentant des détériorations</p>

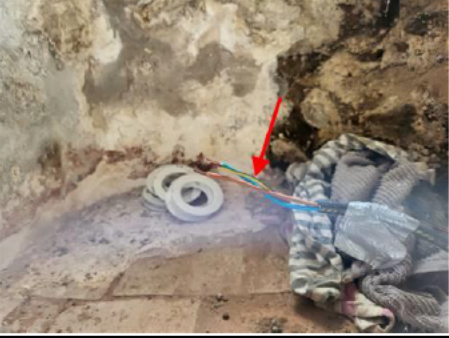
<p>Photo PhEle002 Libellé de l'anomalie : Au moins un conducteur nu et/ou au moins une partie accessible est alimenté sous une tension supérieure à 25 V a.c. ou supérieure ou égale 60 V d.c. ou est alimenté par une source autre que TBTS. Remarques : présence de parties actives accessibles alimentés par une tension >25 VAC (Courant Alternatif), ou >60 VDC (Courant Continu) ou non TBTS (Très Basse Tension de Sécurité) ; Faire intervenir un électricien qualifié afin de supprimer le(s) risque(s) de contact avec les parties actives</p>

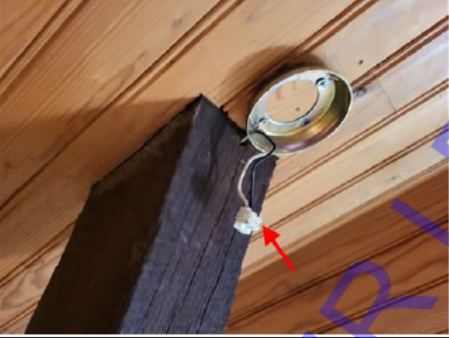
<p>Photo PhEle003 Libellé de l'anomalie : L'installation électrique comporte au moins une connexion avec une partie active nue sous tension accessible. Remarques : Présence de connexion de matériel électrique présentant des parties actives nues sous tension ; Faire intervenir un électricien qualifié afin de remplacer les matériels présentant des parties actives nues sous tension</p>

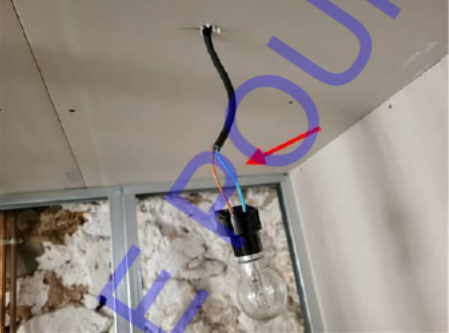
<p>Photo PhEle004 Libellé de l'anomalie : Au moins un conducteur isolé n'est pas placé sur toute sa longueur dans un conduit, une goulotte ou une plinthe ou une huisserie, en matière isolante ou métallique, jusqu'à sa pénétration dans le matériel électrique qu'il alimente. Remarques : Présence de conducteurs électriques non protégés mécaniquement ; Faire intervenir un électricien qualifié afin d'installer des protections mécanique sur les conducteurs non protégés</p>

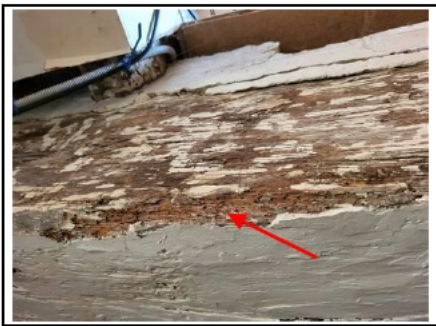
<p>Photo n° PhTer001 Localisation : Salon Ouvrage : Poutres Parasite : An bium punctatum (Petites vrillettes) Indices : altéra t n dans le bois, bois piqué (dégradation(s) faible(s), présence faible)</p>

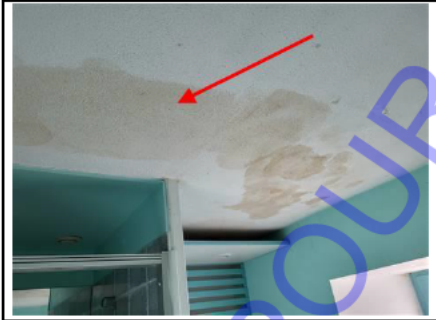
<p>Photo n° PhTer003 Localisation : Salle de bain Ouvrage : Plafond Parasite : Champignons de décoloration Indices : décoloration du bois (dégradation(s) faible(s), présence faible)</p>

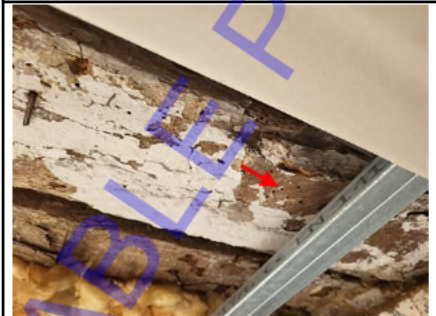
<p>Photo n° PhTer002 Localisation : Salle de bain Ouvrage : Plafond Parasite : Champignons de décoloration Indices : décoloration du bois (dégradation(s) faible(s), présence faible)</p>
