Dossier Technique Immobilier

Numéro de dossier : ORHAN/ÉPINAY-SUR-SEINE/2022/3780
Date du repérage : 24/05/2022

Adresse : **2-4 rue Lacépède**

Commune : **93800 ÉPINAY-SUR-SEINE**

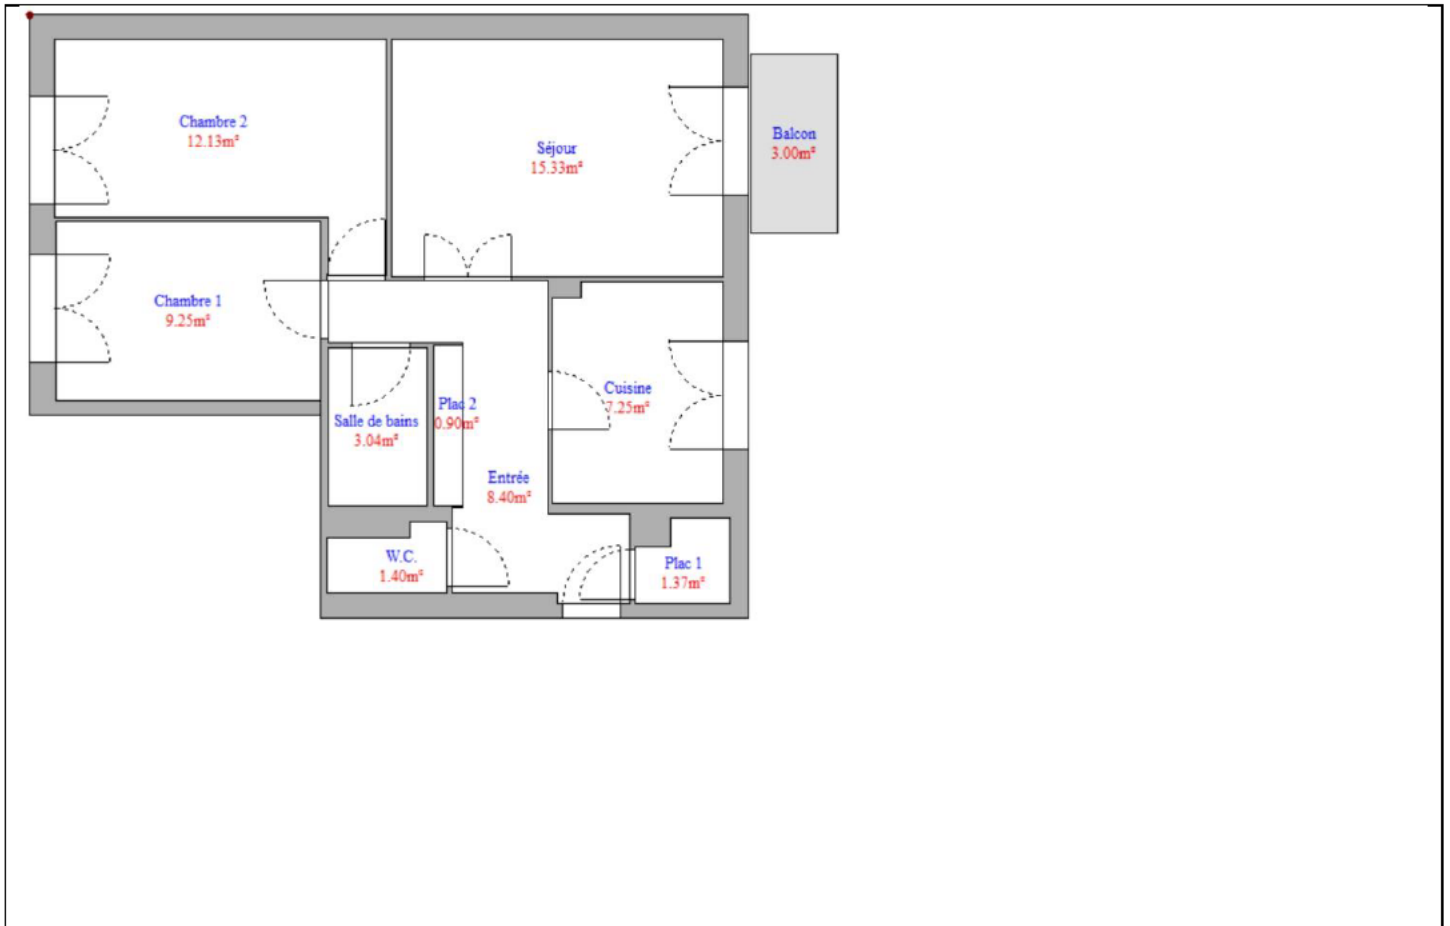
7.1 - Annexe - Schéma de repérage

Planche (croquis) de repérage technique effectué par le cabinet : Ariane Environnement, auteur : RIBEIRO Rui
Dossier n° ORHAN/ÉPINAY-SUR-SEINE/2022/3780 du 24/05/2022
Adresse du bien : 2-4 rue Lacépède (31, cave lot N° 93) 93800 ÉPINAY-SUR-SEINE

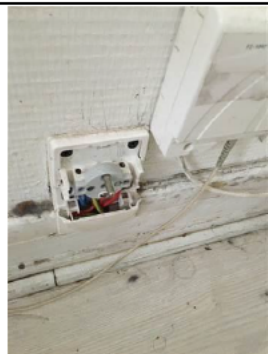
B6.3.1 a	Local contenant une baignoire ou une douche : l'installation électrique ne répond pas aux prescriptions particulières appliquées à ce local (adéquation entre l'emplacement où est installé le matériel électrique et les caractéristiques de ce dernier – respect des règles de protection contre les chocs électriques liées aux zones).			
B7.3 a	L'Enveloppe d'au moins un matériel est manquante ou détériorée. Remarques : Présence de matériel électrique en place dont l'enveloppe présente des détériorations ; Faire intervenir un électricien qualifié afin de remplacer les matériels présentant des détériorations

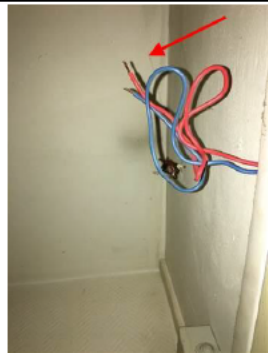
N° Article (1)	Libellé et localisation (*) des anomalies	N° Article (2)	Libellé des mesures compensatoires (3) correctement mises en œuvre	Photos
B7.3 d	L'installation électrique comporte au moins une connexion avec une partie active nue sous tension accessible. Remarques : Présence de connexion de matériel électrique présentant des parties actives nues sous tension ; Faire intervenir un électricien qualifié afin de remplacer les matériels présentant des parties actives nues sous tension

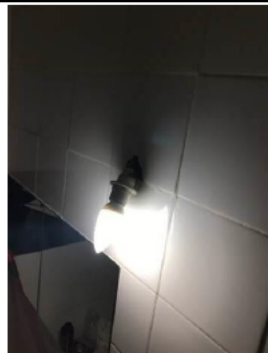
B8.3 a	L'installation comporte au moins un matériel électrique vétuste.			
B8.3 b	L'installation comporte au moins un matériel électrique inadapté à l'usage. Remarques : Présence de matériel électrique inadapté à l'usage ; Faire intervenir un électricien qualifié afin de remplacer les matériels inadaptés par du matériel autorisé

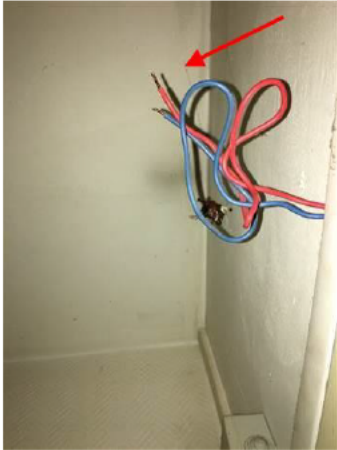
Photo PhEle001

Libellé de l'anomalie : B7.3 d L'installation électrique comporte au moins une connexion avec une partie active nue sous tension accessible.
Remarques : Présence de connexion de matériel électrique présentant des parties actives nues sous tension ; Faire intervenir un électricien qualifié afin de remplacer les matériels présentant des parties actives nues sous tension

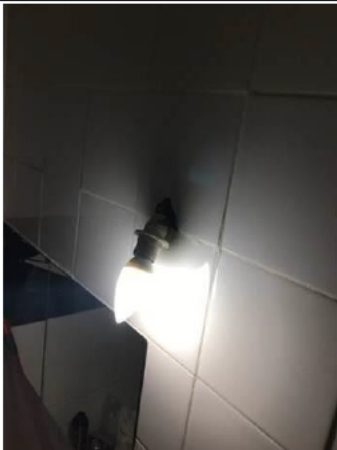
Photo PhEle002

Libellé de l'anomalie : B8.3 b L'installation comporte au moins un matériel électrique inadapté à l'usage.
Remarques : Présence de matériel électrique inadapté à l'usage ; Faire intervenir un électricien qualifié afin de remplacer les matériels inadaptés par du matériel autorisé

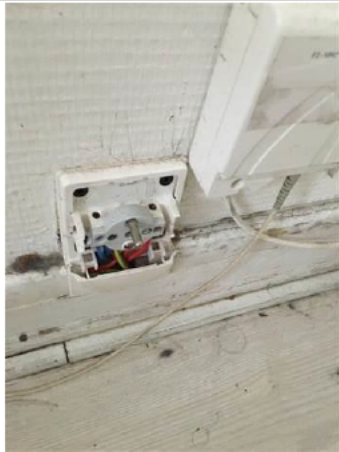
Photo PhEle003

Libellé de l'anomalie : B7.3 a L'Enveloppe d'au moins un matériel est manquante ou détériorée.
