CONSTAT DE RISQUE D'EXPOSITION AU PLOMB (CREP)

Rapport N°: 2022-04-017

13, rue du Commandant Rolland
93350 LE BOURGET

Adresse du bien immobilier	13, rue du Commandant Rolland 93350 LE BOURGET	
Description de l'ensemble immobilier	Appartement T3	
Année de construction	1967	
Localisation du bien objet de la mission	Bât B 3 ^{ème} droite lot 14	
Nom et coordonnées du propriétaire ou du syndicat de copropriété (dans le cas du CREP sur parties communes)	M. KANDASAMY	
	Kirishnant	
	13, rue du Commandant Rolland 93350 LE BOURGET	
L'occupant est	Propriétaire	
Nom de l'occupant, si différent du propriétaire		
Présence et nombre d'enfants mineurs, dont les enfants de moins de 6ans	OUI	Nombre total : 1
		Nombre d'enfants de moins de 6 ans : 1
Date(s) de la visite faisant l'objet du CREP	21 avril 2022	
Croquis du bien immobilier objet de la mission	Voir paragraphe 'CROQUIS'

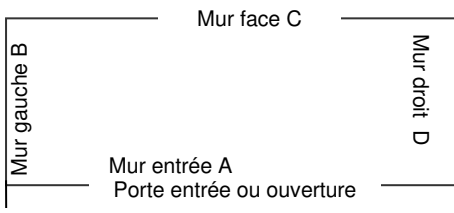
A l'intérieur de chaque pièce, les éléments unitaires sont repérés (face, gauche, droite...) dans le sens des aiguilles d'une montre. Si plusieurs entrées existent, celle retenue est définie précisément : gauche, centre, droite, idem si plusieurs fenêtres existent dans la même pièce.

Croquis : Unique utilité de compréhension, non coté. B - 3ÈME
