## Dossier Technique Immobilier

Numéro de dossier : 94240/21/27530  
 Date du repérage : 02/12/2021

Adresse : ..... **232 avenue Flouquet**

**Maison R+1 avec sous-sol total et combles perdus**

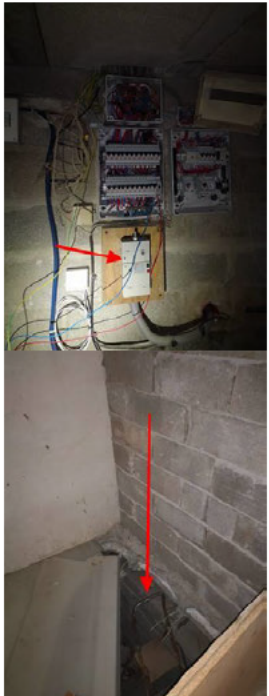
| N° Article (1) | Libellé et localisation (*) des anomalies | N° Article (2) | Libellé des mesures compensatoires (3) correctement mises en œuvre | Photos |
|---|---|---|---|---|
| B1.3 h | <p>Le dispositif assurant la coupure d'urgence est situé dans un emplacement accessible par une trappe.</p> <p><b>Remarques :</b> L'AGCP (Appareil Général de Commande et de Protection) est placé dans un endroit dont l'accès ne se fait que par une trappe ; <b>Faire intervenir un électricien qualifié afin de déplacer l'AGCP ou le rendre accessible (Sous-sol - Sous-sol 2)</b></p> | | | |

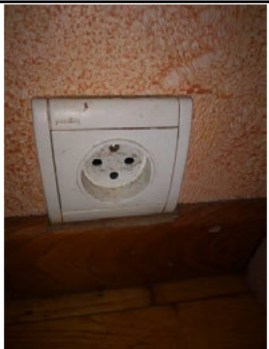
| N° Article (1) | Libellé et localisation (*) des anomalies | N° Article (2) | Libellé des mesures compensatoires (3) correctement mises en œuvre | Photos |
|---|---|---|---|---|
| B3.3.6 a1 | <p>Au moins un socle de prise de courant ne comporte pas de broche de terre.</p> <p><b>Remarques :</b> Présence de circuits électriques non équipés de conducteurs de protection ; <b>Faire intervenir un électricien qualifié afin d'installer des conducteurs de protection sur les circuits qui n'en sont pas équipés</b></p> | | | |

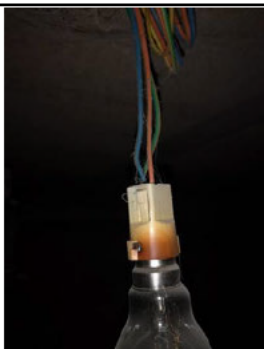
| N° Article (1) | Libellé et localisation (*) des anomalies | N° Article (2) | Libellé des mesures compensatoires (3) correctement mises en œuvre | Photos |
|---|---|---|---|---|
| B4.3 h | <p>Des conducteurs ou des appareillages présentent des traces d'échauffement.</p> <p><b>Remarques :</b> Présence d'appareillage présentant des traces d'échauffement ; <b>Faire intervenir un électricien qualifié afin de remplacer les appareils présentant des traces d'échauffement</b></p> | | | |

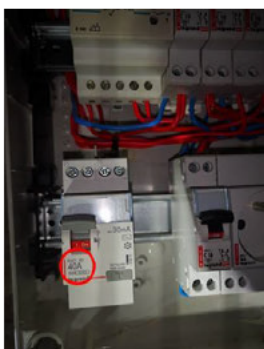
| N° Article (1) | Libellé et localisation (*) des anomalies | N° Article (2) | Libellé des mesures compensatoires (3) correctement mises en œuvre | Photos |
|---|---|---|---|---|
| B4.3 j1 | <p>Le courant assigné de l'interrupteur différentiel placé en aval du disjoncteur de branchement n'est pas adapté.</p> <p><b>Remarques :</b> Le courant assigné (calibre) des interrupteurs différentiels placés en aval du disjoncteur de branchement est inadapté : différentiel calibré 40A avec disjoncteur de branchement 60/90A insuffisant, et aussi le calibre 40A est insuffisant avec des circuits 32A en aval ; <b>Faire intervenir un électricien qualifié afin de remplacer les interrupteurs différentiels existants par des interrupteurs différentiels dont le courant assigné est adapté (Sous-sol - Sous-sol 2)</b></p> | | | |

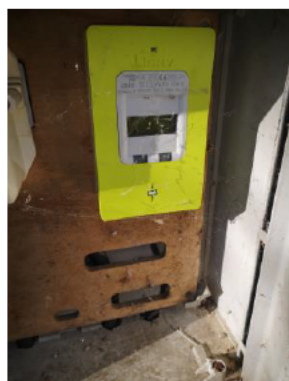
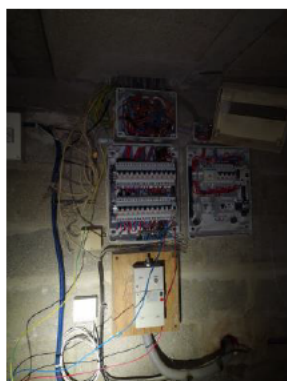
Dans le sous-sol 2 : Disjoncteur de branchement différentiel 500mA 60/90A réglé 60A

Tableau de répartition avec différentiel à haute sensibilité 30mA calibre 40A en protection partielle
