# Dossier de Diagnostic Technique

Adresse de l'immeuble  
**11 AVENUE DES SABLONS**

**91350 GRIGNY**

# Rapport de repérage des matériaux et produits contenant de l'amiante Listes A & B

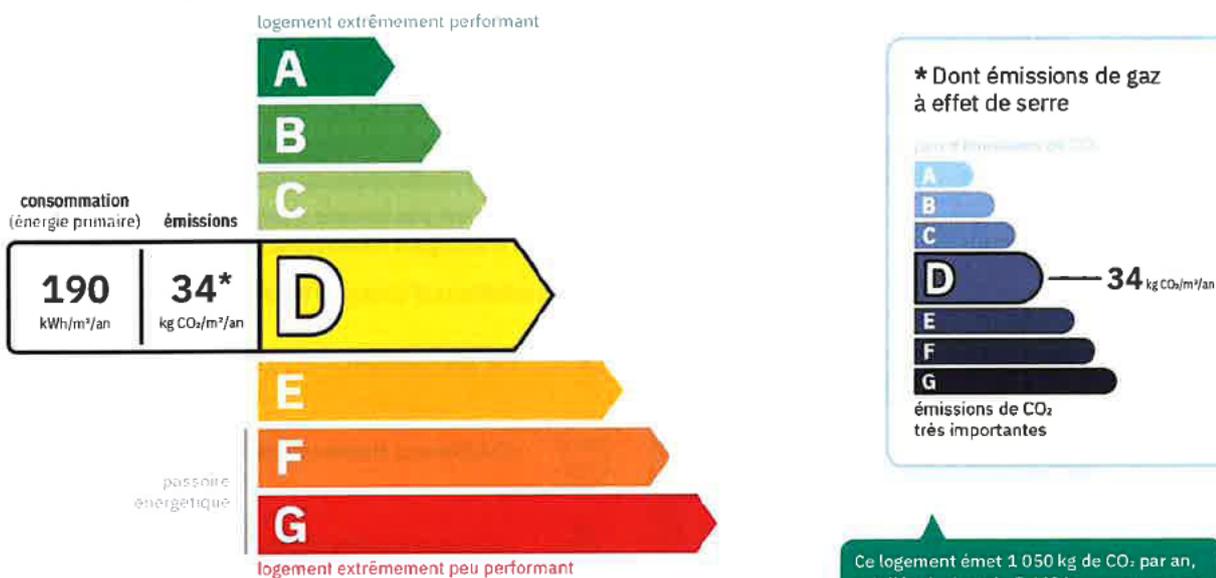
## Performance énergétique et climatique

Le niveau de consommation énergétique dépend de l'isolation du logement et de la performance des équipements. Pour l'améliorer, voir pages 5 à 6.

Ce logement émet 1 050 kg de CO<sub>2</sub> par an, soit l'équivalent de 5 442 km parcourus en voiture. Le niveau d'émissions dépend principalement des types d'énergies utilisées (bois, électricité, gaz, fioul, etc.).

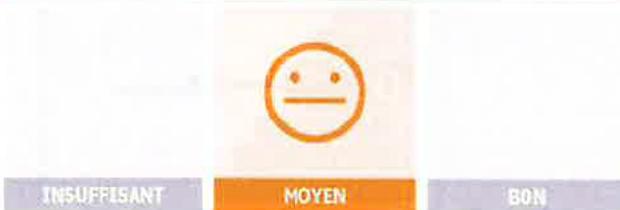
### Confort d'été (hors climatisation) \*

\* Le niveau de confort d'été présenté ici s'appuie uniquement sur les caractéristiques de votre logement (la localisation n'est pas prise en compte).

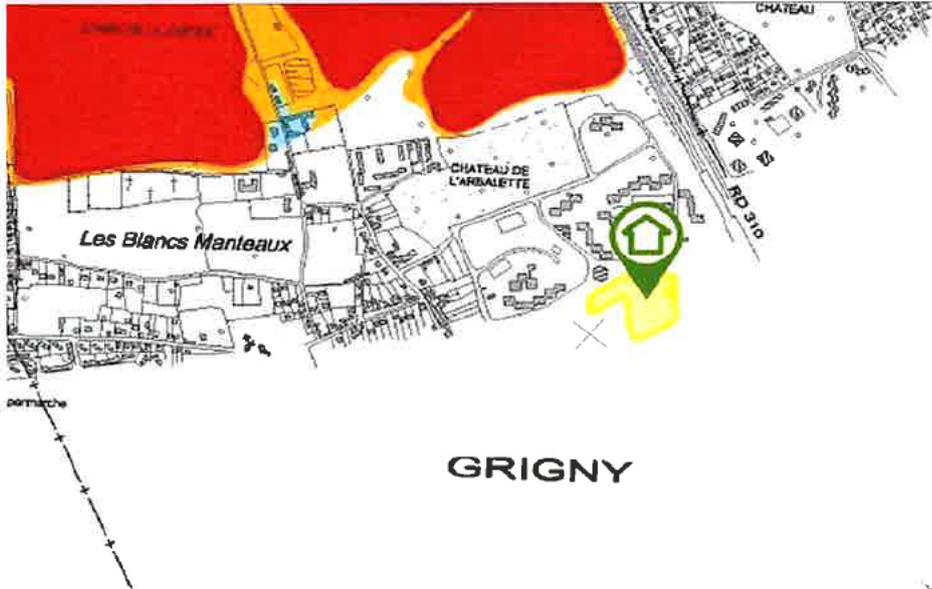
## Inondation

PPRn Inondation, approuvé le 20/10/2003

## Non concerné\*

\* L'immeuble n'est pas situé dans le périmètre d'une zone à risques

La carte ci-dessus est un extrait de la carte officielle fournie par les services de l'Etat.
