## Dossier Technique Immobilier

Numéro de dossier : TALEB/NEUILLY-SUR-MARNE/2022/3629  
Date du repérage : 08/03/2022

## Résumé de l'expertise n° TALEB/NEUILLY-SUR-MARNE/2022/3629

## Certificat de superficie de la partie privative

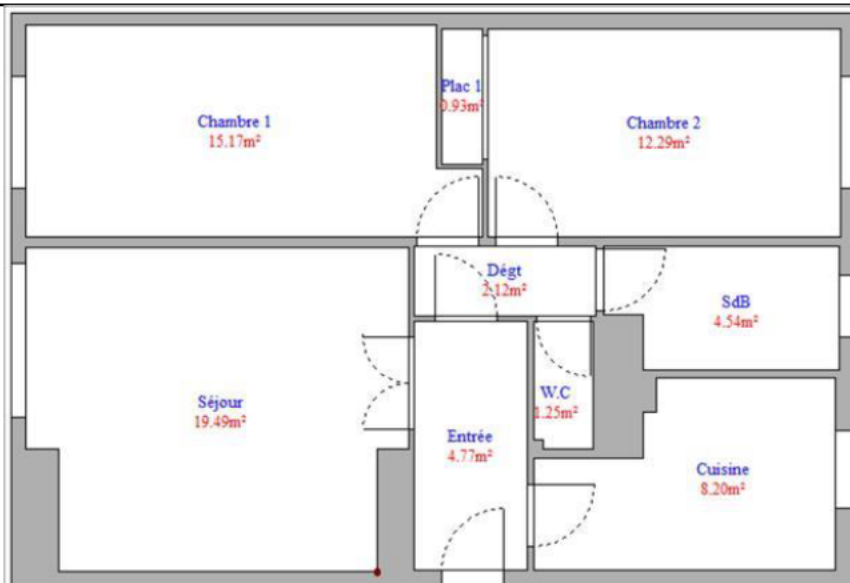
## 7.1 - Annexe - Schéma de repérage

Planche (croquis) de repérage technique effectué par le cabinet : Ariane Environnement, auteur : RIBEIRO Rui  
Dossier n° TALEB/NEUILLY-SUR-MARNE/2022/3629 du 08/03/2022  
Adresse du bien : 5, allée d'Anjou (1234, Cave lot N0 1295, Parking lot N° 1575) 93330 NEUILLY-SUR-MARNE

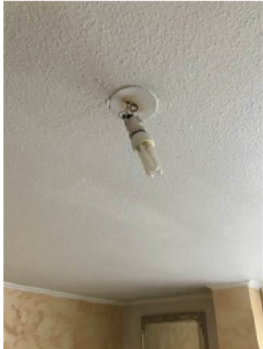
| N° Article (1) | Libellé et localisation (*) des anomalies | N° Article (2) | Libellé des mesures compensatoires (3) correctement mises en œuvre | Photos |
|---|---|---|---|---|
| B8.3 b | L'installation comporte au moins un matériel électrique inadapté à l'usage.<br><b>Remarques :</b> Présence de matériel électrique inadapté à l'usage ; <b>Faire intervenir un électricien qualifié afin de remplacer les matériels inadaptés par du matériel autorisé</b> | | | |

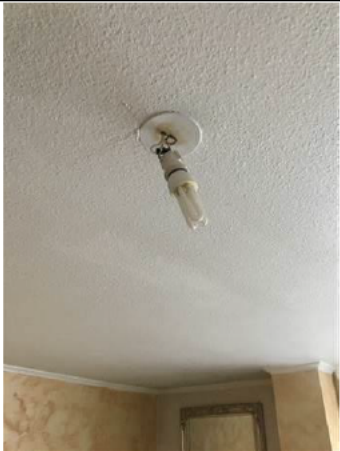
| | <p>Photo PhEle001<br/>Libellé de l'anomalie : B8.3 b L'installation comporte au moins un matériel électrique inadapté à l'usage.<br/>Remarques : Présence de matériel électrique inadapté à l'usage ; Faire intervenir un électricien qualifié afin de remplacer les matériels inadaptés par du matériel autorisé</p> |

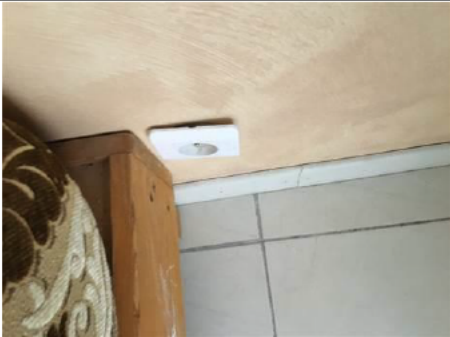
| | <p>Photo PhEle002<br/>Libellé de l'anomalie : B7.3 a L'Enveloppe d'au moins un matériel est manquante ou détériorée.<br/>Remarques : Présence de matériel électrique en place dont l'enveloppe présente des détériorations ; Faire intervenir un électricien qualifié afin de remplacer les matériels présentant des détériorations</p> |

| N° Article (1) | Libellé et localisation (*) des anomalies | N° Article (2) | Libellé des mesures compensatoires (3) correctement mises en œuvre | Photos |
|---|---|---|---|---|
| B7.3 a | L'Enveloppe d'au moins un matériel est manquante ou détériorée.<br><b>Remarques :</b> Présence de matériel électrique en place dont l'enveloppe présente des détériorations ; <b>Faire intervenir un électricien qualifié afin de remplacer les matériels présentant des détériorations</b> | | | |
