## DOSSIER DE DIAGNOSTICS TECHNIQUES

**Référence : ALTUN NEE YESILYURT 26442 20.07.22**

Bien : **Maison individuelle**  
Adresse : **21 rue Barnold**  
**93380 PIERREFITTE-SUR-SEINE**  
Référence Cadastre : **H - 58**

RAPPORT N° ALTUN NEE YESILYURT 26442 20.07.22

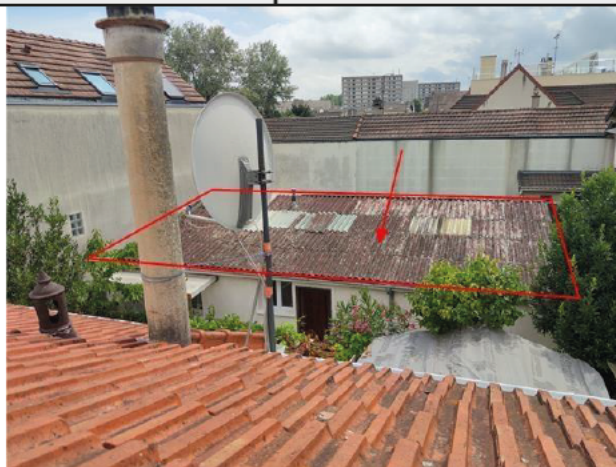
### ELEMENT : Plaque ondulée

N° Local	Local	Etage	Elément	Zone	Matériau / Produit	Liste	Méthode	Etat de dégradation	Photo
29	Toitures	Toiture	Plaque ondulée	Toiture de la dépendance	Amiante ciment	B	Jugement personnel	Matériaux dégradé

<b>Nom du client</b>	<b>Numéro de dossier</b>	<b>Pièce ou local</b>
ALTUN NEE YESILYURT	ALTUN NEE YESILYURT 26442 20.07.22	Toiture - Toitures
<b>Matériau</b>	<b>Date de prélèvement</b>	<b>Nom de l'opérateur</b>
Amiante ciment		THUMEREL Manuel
<b>Localisation</b>		<b>Résultat</b>
Plaque ondulée - Toiture de la dépendance		<b>Présence d'amiante</b>
<b>Résultat de la grille d'évaluation</b>		
Evaluation périodique		
<b>Emplacement</b>

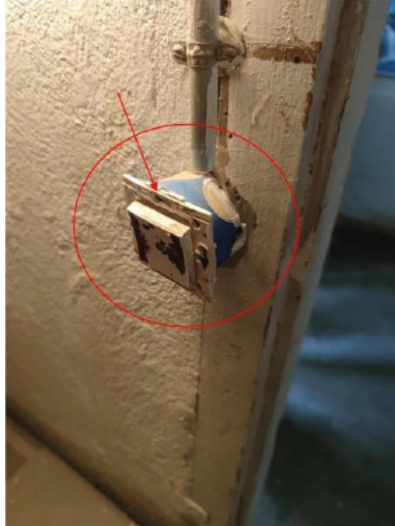
Point de contrôle N° B.7.3 a)

<u>Description :</u>	L'ENVELOPPE d'au moins un matériel est manquante ou détériorée.
<u>Observation(s)</u>	Les enveloppes des matériels électrique doivent être présentes, en place et en bon état.
<u>Localisation :</u>	Exemple : Séjour n°1
