DOSSIER DE DIAGNOSTICS TECHNIQUES

Référence : PETROVIC et STANKOVIC 24966 23.02.22

Bien : Maison individuelle
Adresse : 17 allée Maurice Huron 93390 CLICHY-SOUS-BOIS
Numéro de lot :
Référence Cadastre : AO - 123

RAPPORT N° PETROVIC ET STANKOVIC 24966 23.02.22

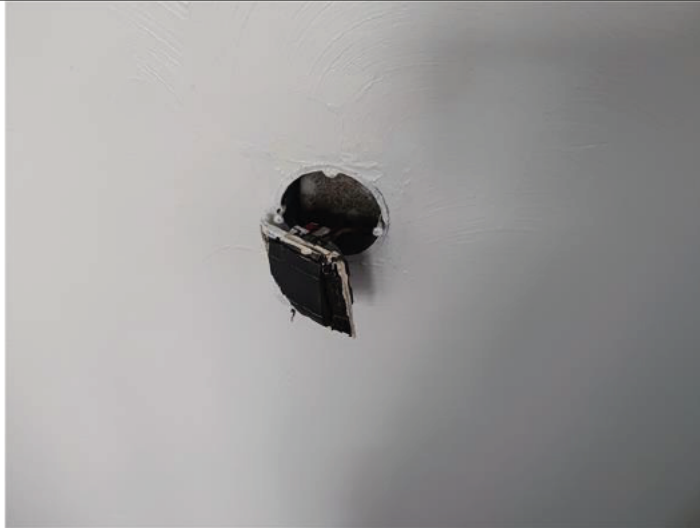
Point de contrôle N° B.7.3 a)

<u>Description :</u>	L'ENVELOPPE d'au moins un matériel est manquante ou détériorée.
<u>Observation(s)</u>	Les enveloppes des matériels électrique doivent être présentes, en place et en bon état.
<u>Localisation :</u>	Dégagement, Local technique
