Dossier Technique Immobilier

Objet de la mission :

Certificat de superficie de la partie privative

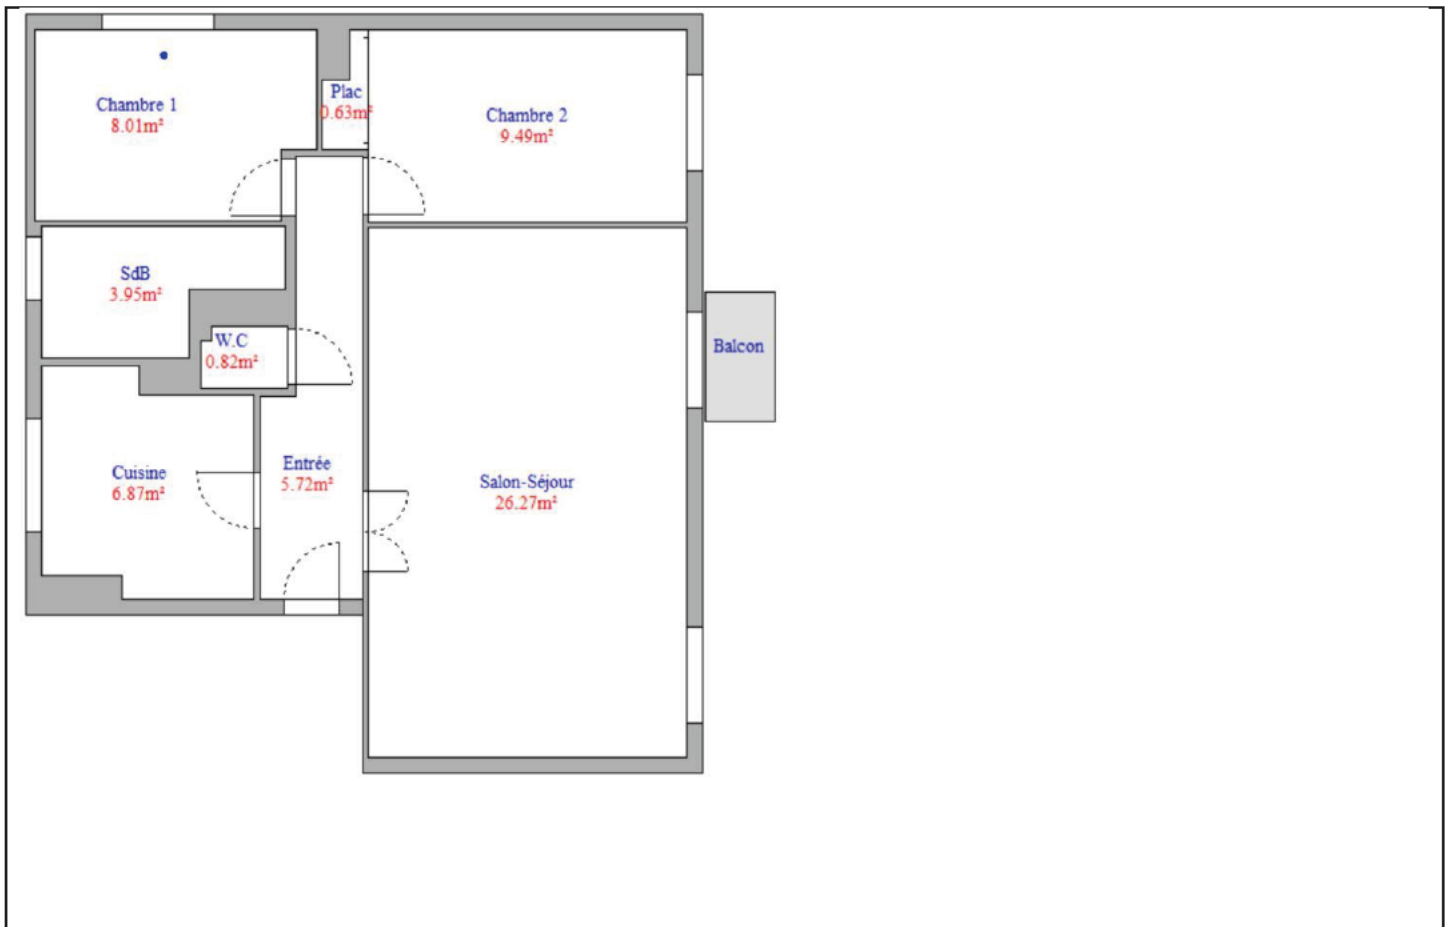
7.1 - Annexe - Schéma de repérage

Planche (croquis) de repérage technique effectué par le cabinet : Ariane Environnement, auteur : RIBEIRO Rui
Dossier n° SAADA/BRY-SUR-MARNE/2022/3812 du 08/06/2022
Adresse du bien : 53 avenue de Rigny (40, cave lot n° 109) 94360 BRY-SUR-MARNE

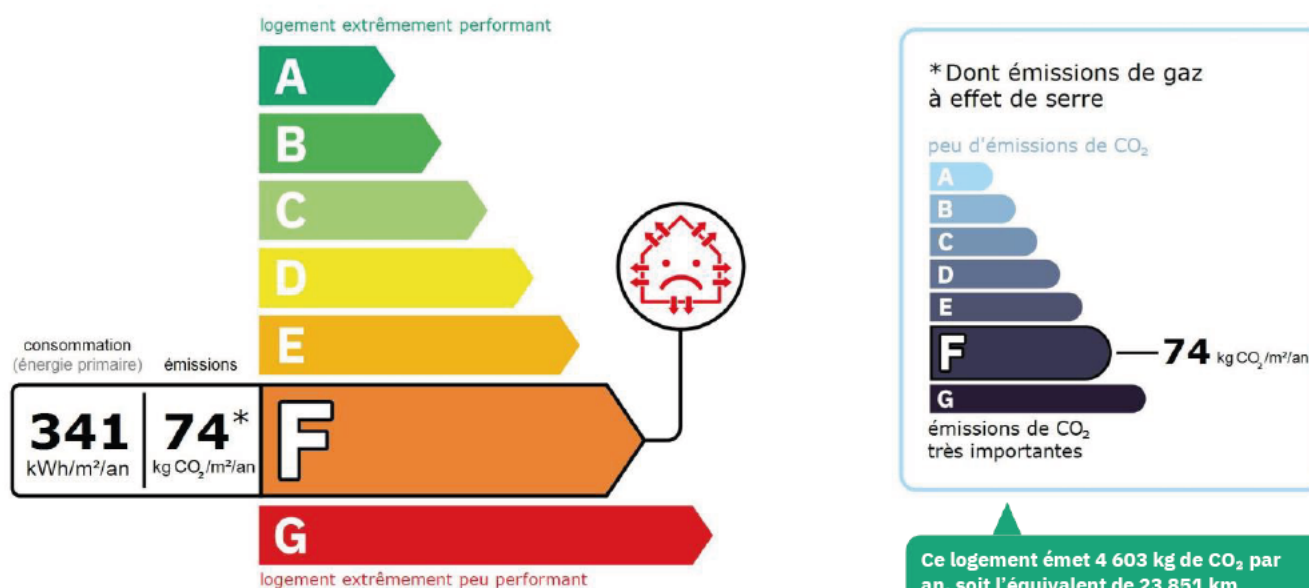
Performance énergétique et climatique

Le niveau de consommation énergétique dépend de l'isolation du logement et de la performance des équipements. Pour l'améliorer, voir pages 4 à 6

Ce logement émet 4 603 kg de CO₂ par an, soit l'équivalent de 23 851 km parcourus en voiture. Le niveau d'émissions dépend principalement des types d'énergies utilisées (bois, électricité, gaz, fioul, etc.)
