## Dossier Technique Immobilier

Numéro de dossier : NACHITTE/VILLETANEUSE/2021/3478  
Date du repérage : 16/11/2021

## Résumé de l'expertise n° NACHITTE/VILLETANEUSE/2021/3478

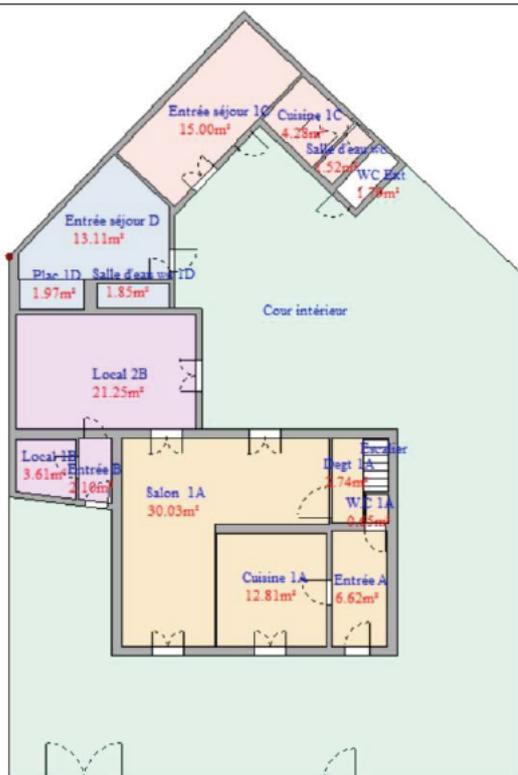
Rez de jardin

Planche (croquis) de repérage technique effectué par le cabinet : Ariane Environnement, auteur : RIBEIRO Rui  
Dossier n° NACHITTE/VILLETANEUSE/2021/3478 du 16/11/2021  
Adresse du bien : 21 All. Prosper Gigot 93430 VILLETANEUSE

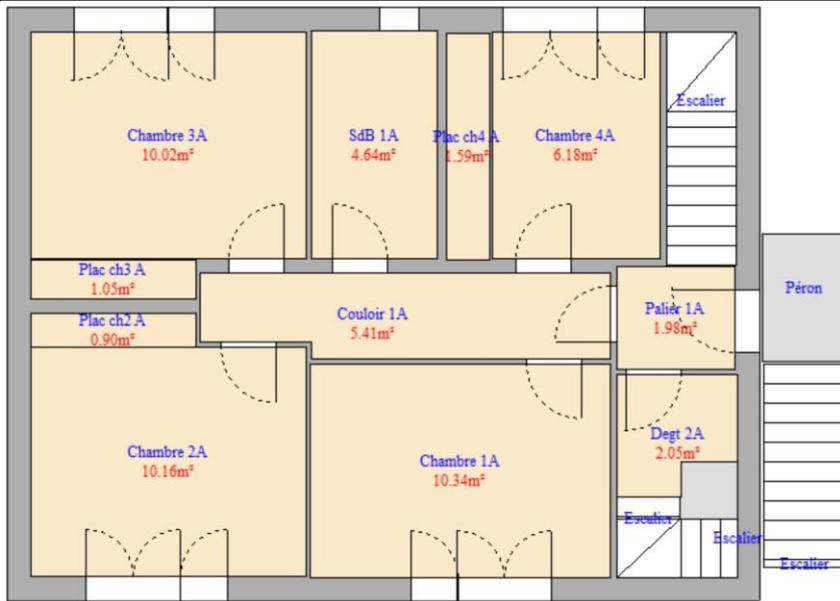
**Rez-de-chaussée**

**Planche (croquis) de repérage technique effectué par le cabinet : Ariane Environnement, auteur : RIBEIRO Rui  
Dossier n° NACHITTE/VILLETANEUSE/2021/3478 du 16/11/2021  
Adresse du bien : 21 All. Prosper Gigot 93430 VILLETANEUSE**

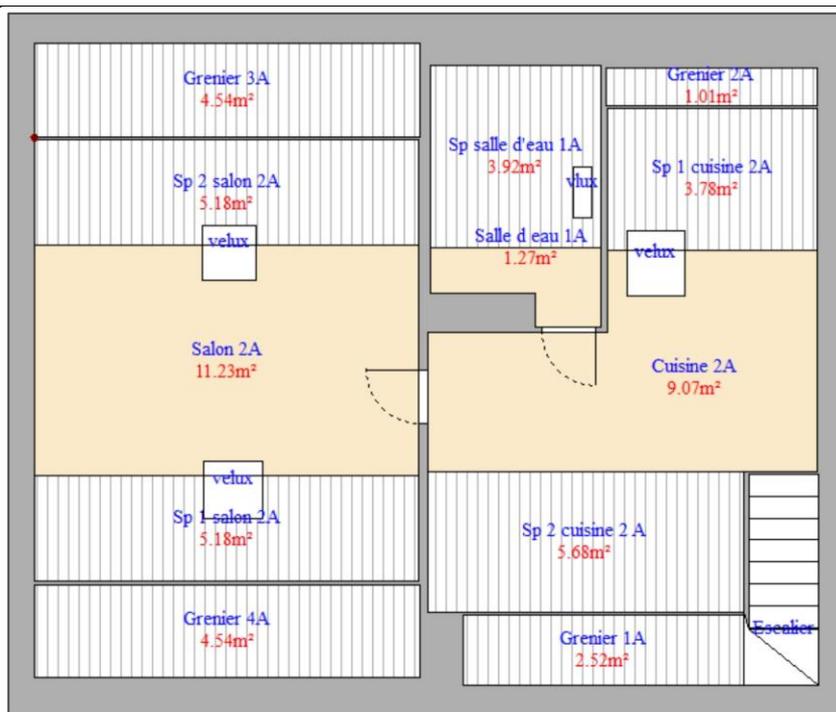
**Combles**

**Planche (croquis) de repérage technique effectué par le cabinet : Ariane Environnement, auteur : RIBEIRO Rui  
Dossier n° NACHITTE/VILLETANEUSE/2021/3478 du 16/11/2021  
Adresse du bien : 21 All. Prosper Gigot 93430 VILLETANEUSE**

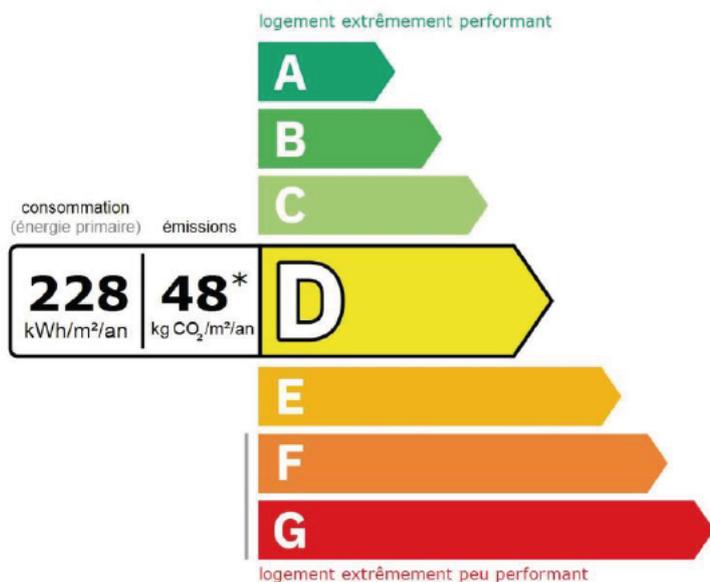
## Performance énergétique et climatique

Le niveau de consommation énergétique dépend de l'isolation du logement et de la performance des équipements. Pour l'améliorer, voir pages 4 à 6

Ce logement émet 6 214 kg de CO<sub>2</sub> par an, soit l'équivalent de 32 195 km parcourus en voiture.

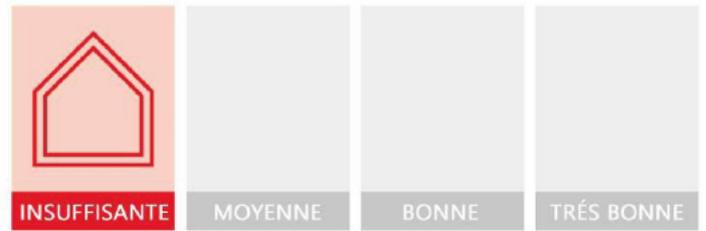
### Performance de l'isolation

Portes et fenêtres	<p>Porte(s) bois opaque pleine</p> <p>Fenêtres coulissantes métal sans rupture de ponts thermiques, simple vitrage avec volets roulants aluminium</p> <p>Portes-fenêtres coulissantes métal sans rupture de ponts thermiques, simple vitrage avec volets roulants aluminium</p> <p>Fenêtres coulissantes métal sans rupture de ponts thermiques, simple vitrage avec volets roulants aluminium</p> <p>Fenêtres battantes pvc, double vitrage avec lame d'air 18 mm et volets roulants aluminium</p> <p>Fenêtres oscillantes bois, double vitrage avec lame d'air 8 mm</p>	insuffisante

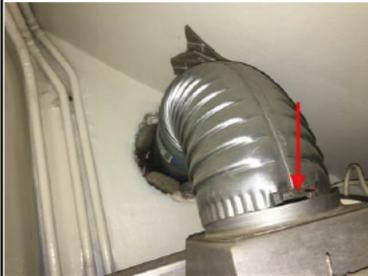
Points de contrôle <sup>(3)</sup> (selon la norme)	Anomalies observées (A1 <sup>(4)</sup> , A2 <sup>(5)</sup> , DGI <sup>(6)</sup> , 32c <sup>(7)</sup> )	Libellé des anomalies et recommandations	Photos
C.14 - 19.1 Ventilation du local - Amenée d'air	A2	19.a2 : le local équipé ou prévu pour un appareil autre que de cuisson n'est pas pourvu d'une amenée d'air. (Chaudière DEVILLE) <b>Risque(s) constaté(s) :</b> Risque d'intoxication au monoxyde de carbone (CO) causée par une mauvaise combustion	
C.24 - 29c2 Appareil raccordé - Etat du conduit de raccordement	DGI	Le conduit de raccordement présente une perforation autre qu'un orifice de prélèvement. (Chaudière DEVILLE)  <b>Remarques :</b> (Dégt 2A) Présence de perforation (autre qu'un orifice de prélèvement) sur le conduit de raccordement ; Faire intervenir un installateur gaz qualifié afin de remplacer le conduit de raccordement ou d'obturer correctement (si possible) la perforation <b>Risque(s) constaté(s) :</b> Risque d'intoxication à cause de l'absence totale ou partielle d'évacuation des produits de combustion

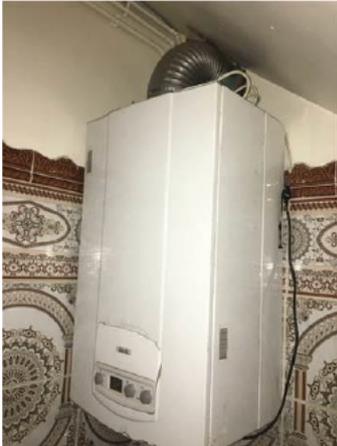
Photo n° PhGaz001  
Localisation : Dégt 2A  
Chaudière DEVILLE (Type : Raccordé)

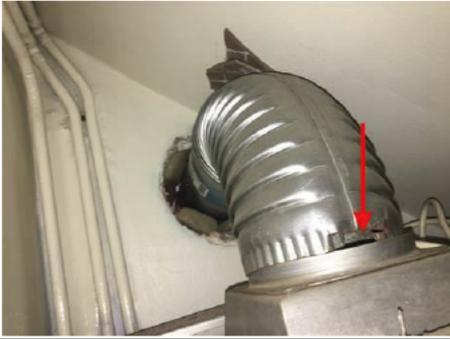
Photo n° PhGaz002

29c2 : Le conduit de raccordement présente une perforation autre qu'un orifice de prélèvement. (Dégt 2A)

Gaz	L'installation comporte des anomalies de type A2, DGI qui devront être réparées avant remise en service.

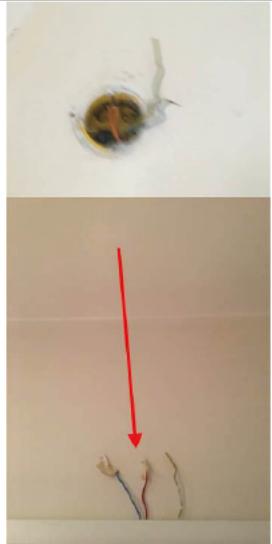
B8.3 a	L'installation comporte au moins un matériel électrique vétuste. <b>Remarques :</b> Présence de matériel électrique vétuste (douilles, interrupteurs, socles de prise...) ; <b>Faire intervenir un électricien qualifié afin de remplacer les matériels électriques vétustes</b>

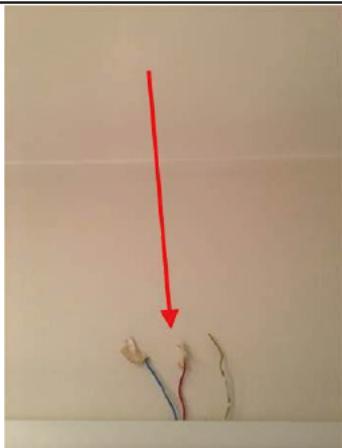
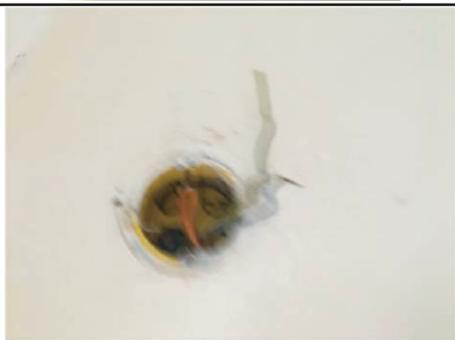
Photo PhEle001  
Libellé de l'anomalie : B7.3 d L'installation électrique comporte au moins une connexion avec une partie active nue sous tension accessible.  
Remarques : Présence de connexion de matériel électrique présentant des parties actives nues sous tension ; Faire intervenir un électricien qualifié afin de remplacer les matériels présentant des parties actives nues sous tension

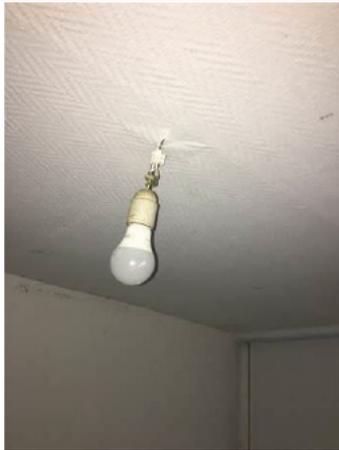
Photo PhEle002  
Libellé de l'anomalie : B8.3 a L'installation comporte au moins un matériel électrique vétuste.  
Remarques : Présence de matériel électrique vétuste (douilles, interrupteurs, socles de prise...) ; Faire intervenir un électricien qualifié afin de remplacer les matériels électriques vétustes

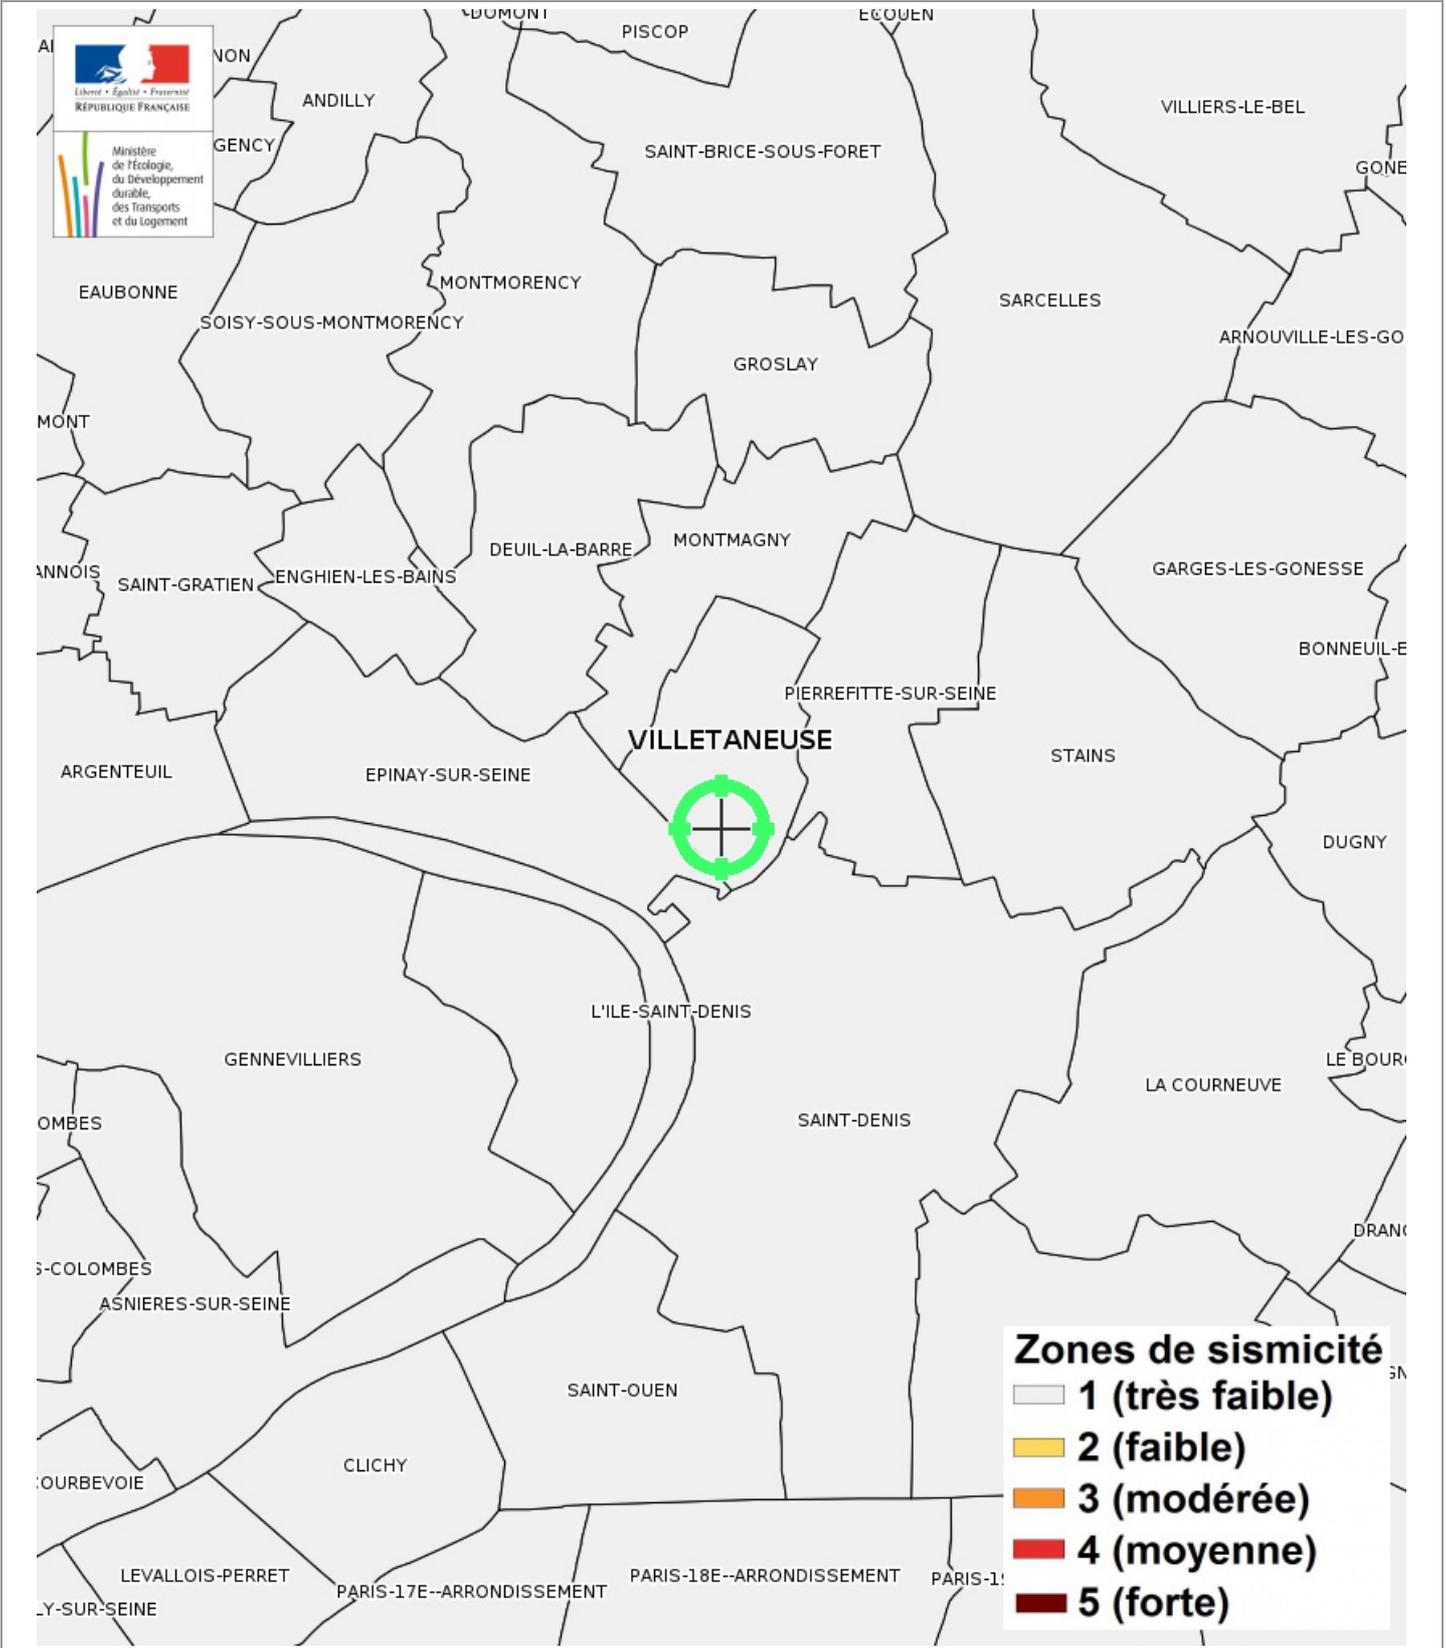
## Zonage réglementaire sur la Sismicité

Zonage réglementaire sur la Sismicité : Zone 1 - Très faible

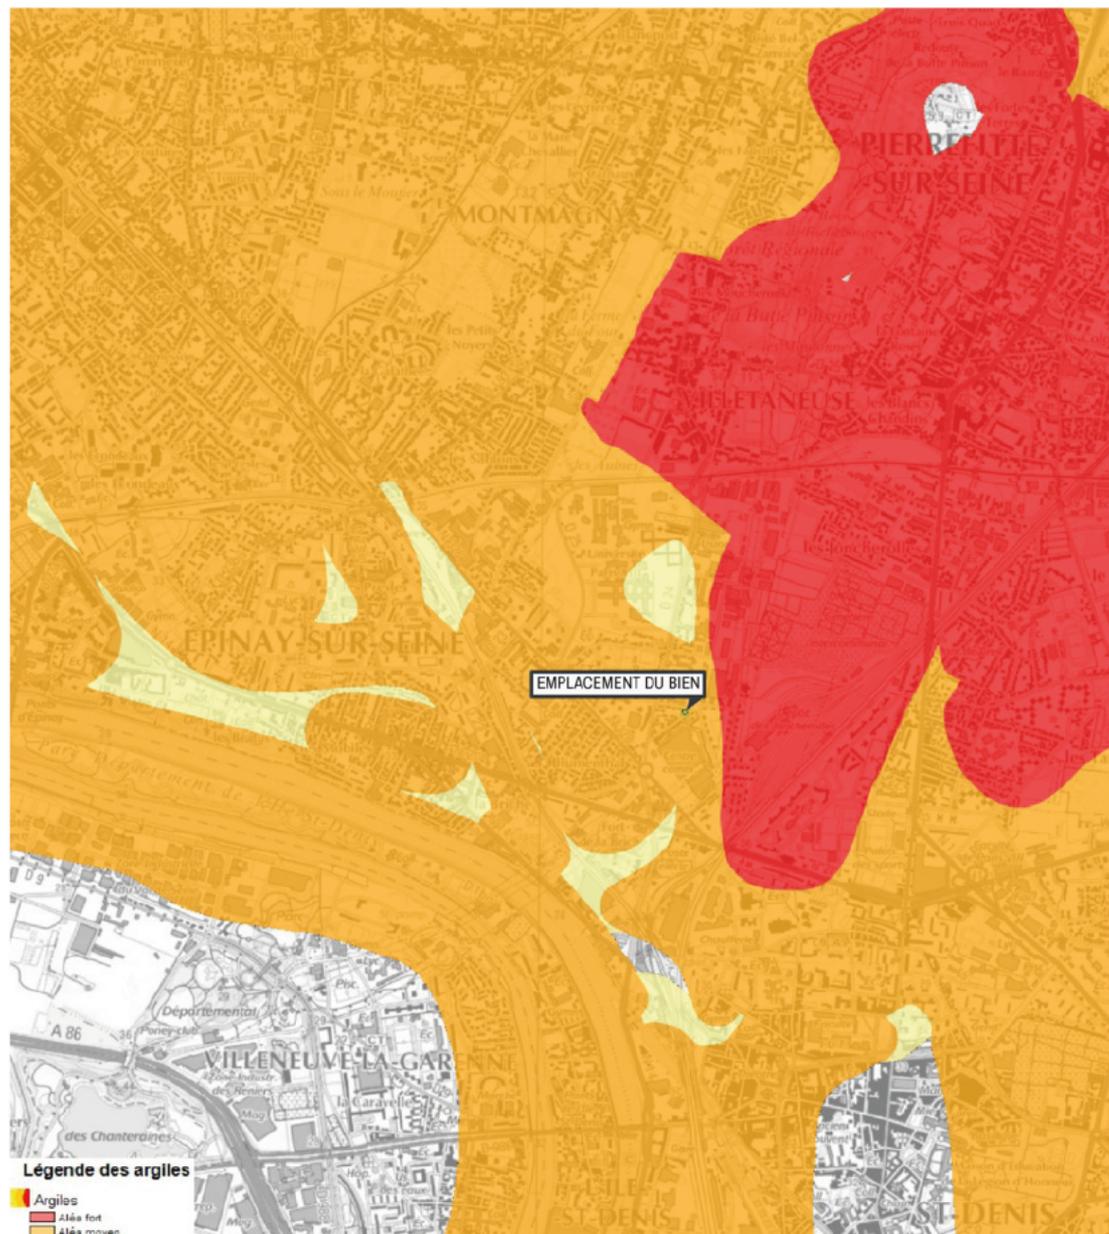
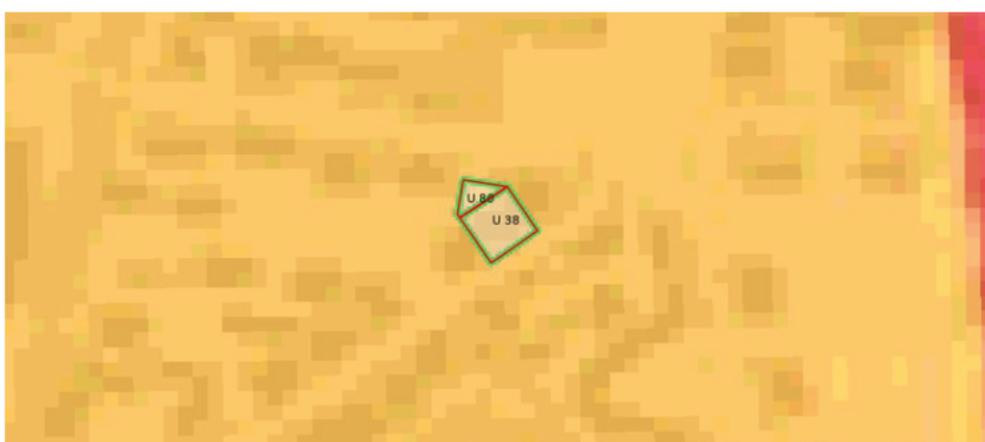
### Mouvement de terrain Argile (Loi ELAN)

Mouvement de terrain Argile (Loi ELAN) Informatif

EXPOSÉ
