DOSSIER DE DIAGNOSTICS TECHNIQUES

667, ch. des Arnoux - 83300 DRAGUIGNAN

Constat amiante avant-vente, Etat relatif à la présence de termites, Exposition au plomb (CREP), Diag. Installations Electricité, Diagnostic de Performance Energétique, Etat des Risques et Pollutions, Etat des Surfaces.

Draguignan, le 07/09/2021

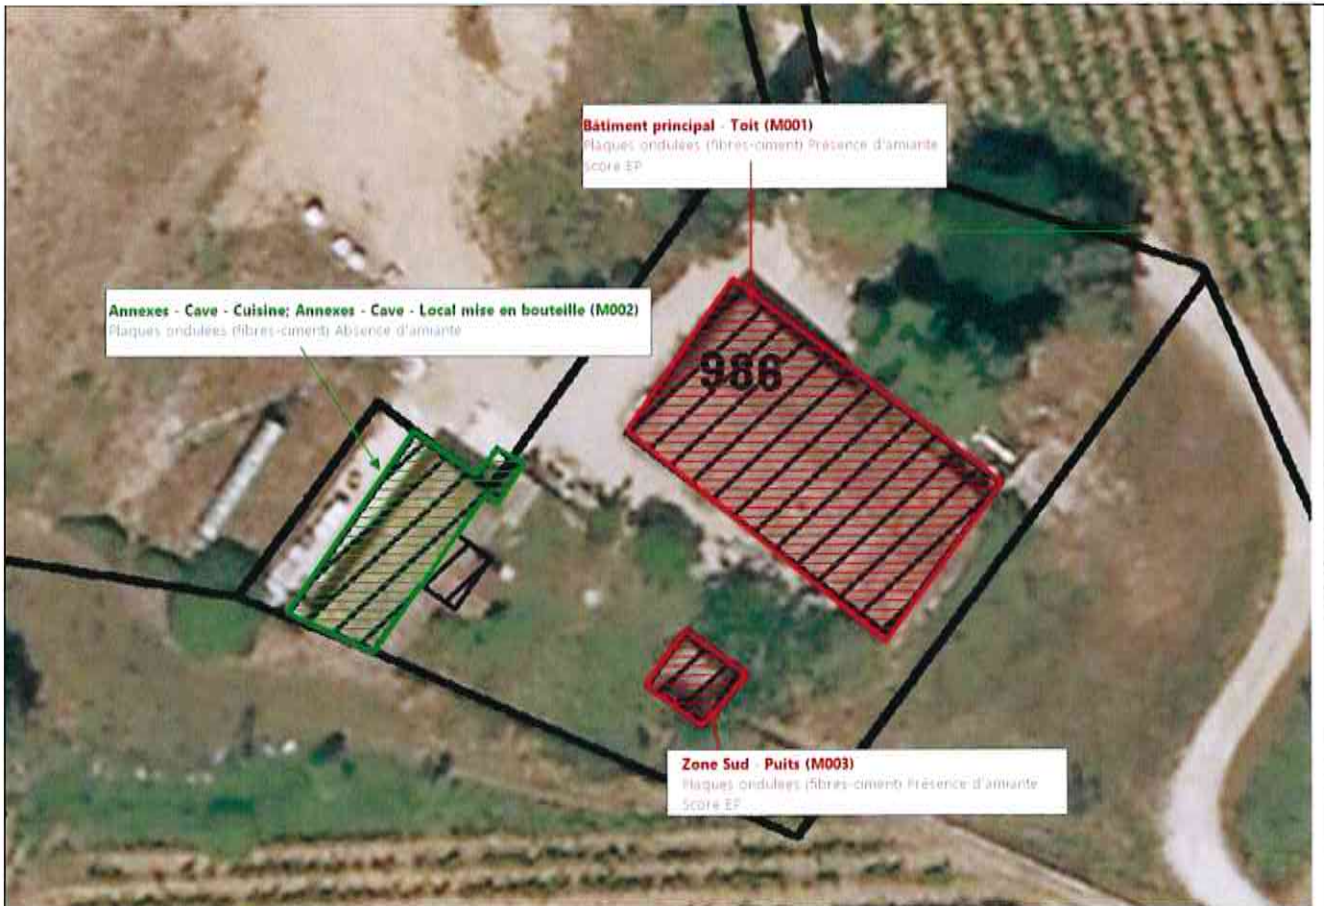
6.1 - Annexe - Schéma de repérage

Planche (croquis) de repérage technique effectué par le cabinet : EXPERT'IMO, auteur : M. DEBORDEAUX Olivier
Dossier n° 044_09_17 du 21/09/2017
Adresse du bien : 667, ch. des Arnoux (1, 2, 3 et 4) 83300 DRAGUIGNAN
