DOSSIER DE DIAGNOSTICS TECHNIQUES MAISON PRINCIPALE

667, ch. des Arnoux
83300 DRAGUIGNAN

Mise à jour Exposition au plomb (CREP), Diag. Installations Electricité, DPE.

CONSTAT DE RISQUE D'EXPOSITION AU PLOMB CREP

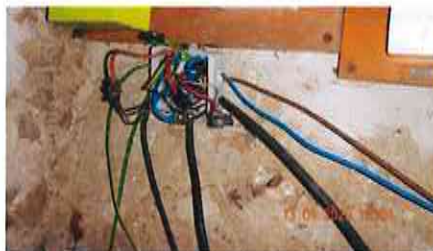
Photo Ph001

Libellé de l'anomalie : B7.3 a L'Enveloppe d'au moins un matériel est manquante ou détériorée.

Remarques : Présence de matériel électrique en place dont l'enveloppe présente des détériorations ; Faire intervenir un électricien qualifié afin de remplacer les matériels présentant des détériorations

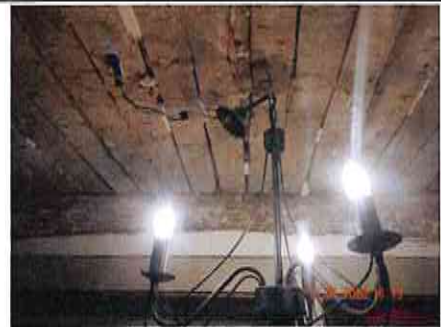
Photo Ph002

Libellé de l'anomalie : B8.3 e Au moins un conducteur isolé n'est pas placé sur toute sa longueur dans un conduit, une goulotte ou une plinthe ou une huisserie, en matière isolante ou métallique, jusqu'à sa pénétration dans le matériel électrique qu'il alimente.

Remarques : Présence de conducteurs électriques non protégés mécaniquement ; Faire intervenir un électricien qualifié afin d'installer des protections mécanique sur les conducteurs non protégés

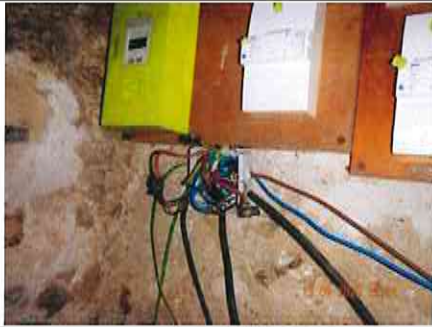
Photo Ph003

Libellé de l'anomalie : B7.3 d L'installation électrique comporte au moins une connexion avec une partie active nue sous tension accessible.
 Remarques : Présence de connexion de matériel électrique présentant des parties actives nues sous tension
 Présence de borne de connexion de type "domino" présentant des parties actives nues sous tension ; Faire intervenir un électricien qualifié afin de remplacer les matériels présentant des parties actives nues sous tension
 Envisager l'installation des bornes dans des boîtes ou des plinthes.

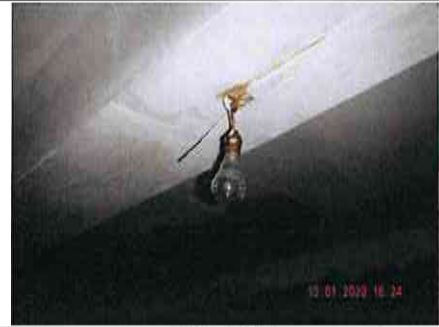
Photo Ph004

Libellé de l'anomalie : B8.3 a L'installation comporte au moins un matériel électrique vétuste.
 Remarques : Présence de matériel électrique vétuste (douilles métallique, interrupteurs, socles de prise...); Faire intervenir un électricien qualifié afin de remplacer les matériels électriques vétustes
