## DOSSIER DE DIAGNOSTICS TECHNIQUES MAISON ANNEXE

667, ch. des Arnoux (Cabanon)  
83300 DRAGUIGNAN

Exposition au plomb (CREP), Diag. Installations Electricité, Diagnostic de Performance Energétique.

Draguignan, le 07/09/2021

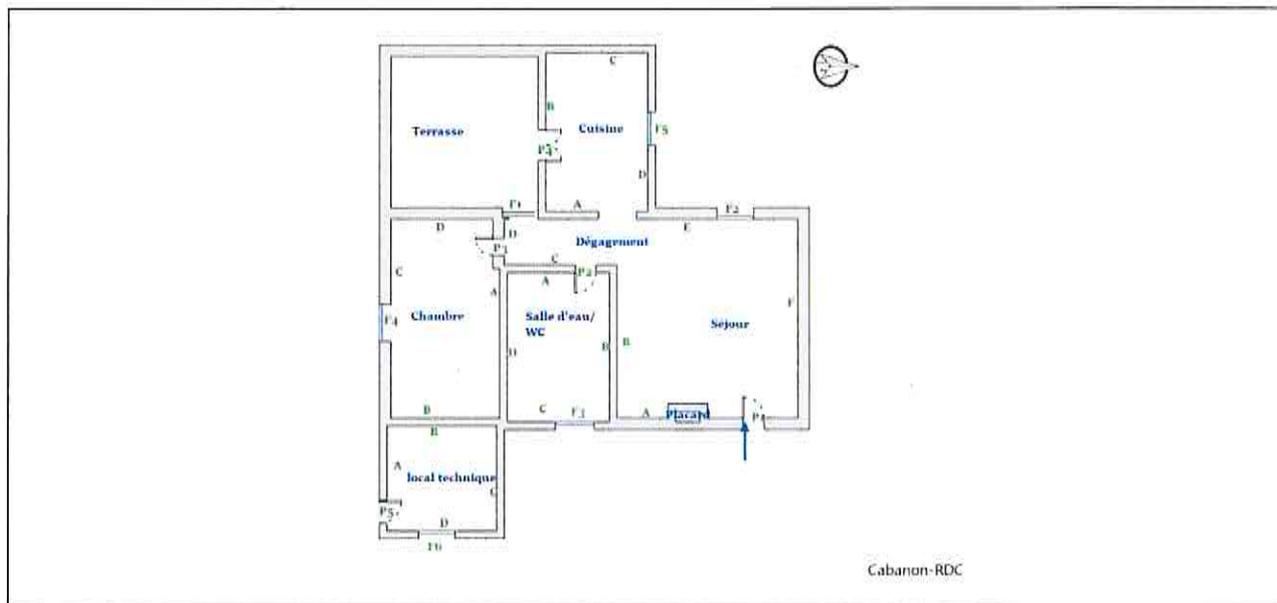
## 9.2 CROQUIS

La convention d'écriture sur le croquis et dans le tableau des mesures est la suivante :

- la zone de l'accès au local est nommée «A» et est reportée sur le croquis. Les autres zones nommées «B», «C», «D», ... dans le sens des aiguilles d'une montre ;
- la zone «plafond» est indiquée en clair.

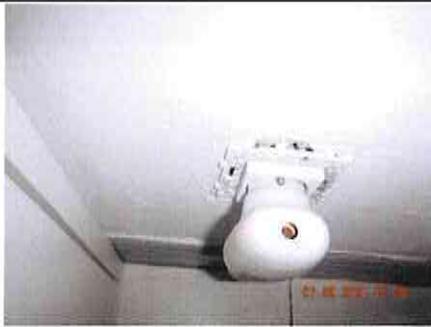
Photo Ph001

Libellé de l'anomalie : B7.3 a L'Enveloppe d'au moins un matériel est manquante ou détériorée.

Remarques : Présence de matériel électrique en place dont l'enveloppe présente des détériorations ; Faire intervenir un électricien qualifié afin de remplacer les matériels présentant des détériorations (Cabanon-Rdc - Séjour/ dégagement, Cabanon-Rdc - Salle d'eau/w.c, Cabanon-Rdc - Chambre 1, Cabanon-Rdc - CuisineCabanon-Rdc - Local tech)

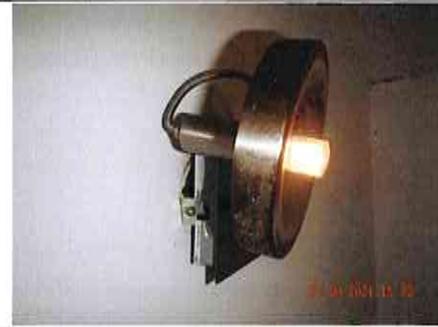
Photo Ph001

Libellé de l'anomalie : B7.3 a L'Enveloppe d'au moins un matériel est manquante ou détériorée.

Remarques : Présence de matériel électrique en place dont l'enveloppe présente des détériorations ; Faire intervenir un électricien qualifié afin de remplacer les matériels présentant des détériorations (Cabanon-Rdc - Séjour/ dégagement, Cabanon-Rdc - Salle d'eau/w.c, Cabanon-Rdc - Chambre 1, Cabanon-Rdc - CuisineCabanon-Rdc - Local tech)

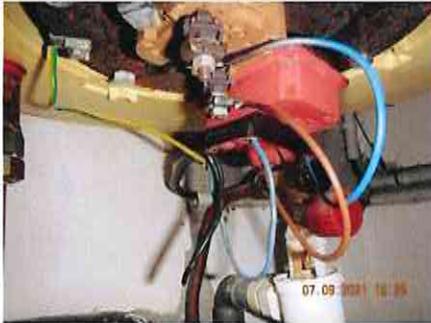
Photo Ph001

Libellé de l'anomalie : B7.3 a L'Enveloppe d'au moins un matériel est manquante ou détériorée.

Remarques : Présence de matériel électrique en place dont l'enveloppe présente des détériorations ; Faire intervenir un électricien qualifié afin de remplacer les matériels présentant des détériorations (Cabanon-Rdc - Séjour/ dégagement, Cabanon-Rdc - Salle d'eau/w.c, Cabanon-Rdc - Chambre 1, Cabanon-Rdc - CuisineCabanon-Rdc - Local tech)

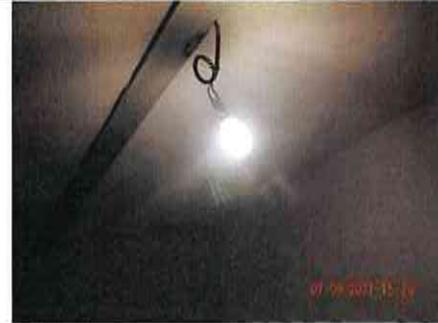
Photo Ph002

Libellé de l'anomalie : B8.3 e Au moins un conducteur isolé n'est pas placé sur toute sa longueur dans un conduit, une goulotte ou une plinthe ou une huisserie, en matière isolante ou métallique, jusqu'à sa pénétration dans le matériel électrique qu'il alimente.

Remarques : Présence de conducteurs électriques non protégés mécaniquement ; Faire intervenir un électricien qualifié afin d'installer des protections mécanique sur les conducteurs non protégés (Cabanon-Rdc - Local tech)

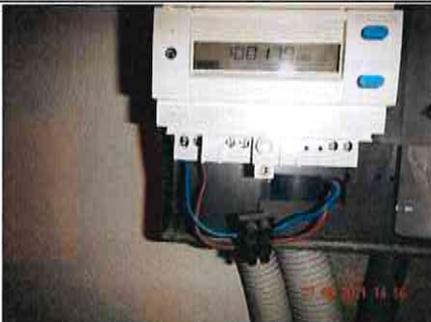
Photo Ph003

Libellé de l'anomalie : B7.3 d L'installation électrique comporte au moins une connexion avec une partie active nue sous tension accessible.

Remarques : Présence de borne de connexion de type "domino" présentant des parties actives nues sous tension ; Envisager l'installation des bornes dans des boîtes ou des plinthes. (Cabanon-Rdc - Local tech)

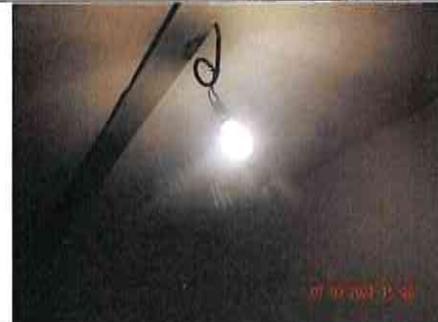
Photo Ph004

Libellé de l'anomalie : B8.3 b L'installation comporte au moins un matériel électrique inadapté à l'usage.
