Dossier Technique Immobilier

Numéro de dossier : INNOCENT/ROSNY-SOUS-
Date du repérage : BOIS/2022/3578
31/01/2022

Résumé de l'expertise n° **INNOCENT/ROSNY-SOUS-BOIS/2022/3578**

Adresse : **24-26 avenue du général de Gaulle**

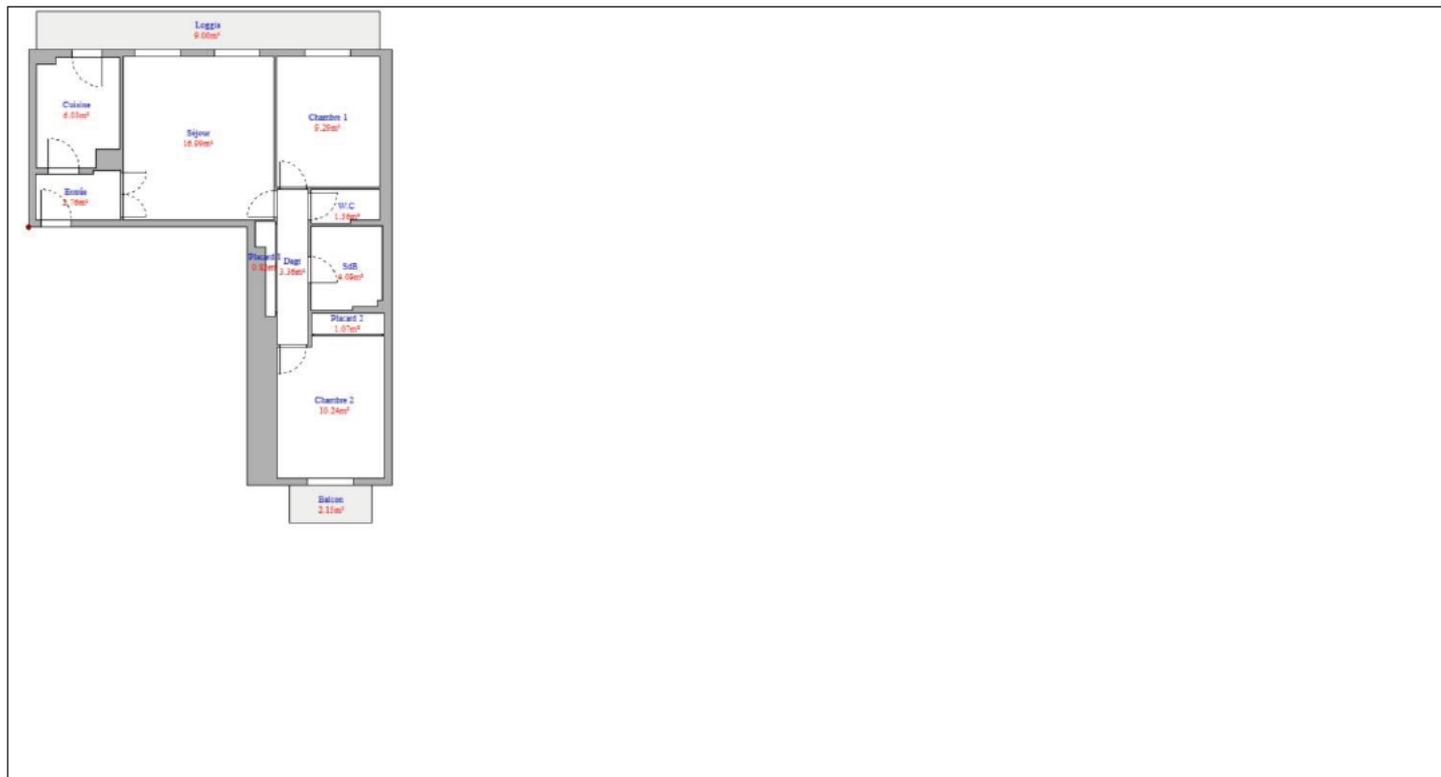
7.1 - Annexe - Schéma de repérage

Planche (croquis) de repérage technique effectué par le cabinet : Ariane Environnement, auteur : RIBEIRO Rui
 Dossier n° INNOCENT/ROSNY-SOUS-BOIS/2022/3578 du 31/01/2022
 Adresse du bien : 24-26 avenue du général de Gaulle (280, Cave lot N° 425) 93110 ROSNY-SOUS-BOIS

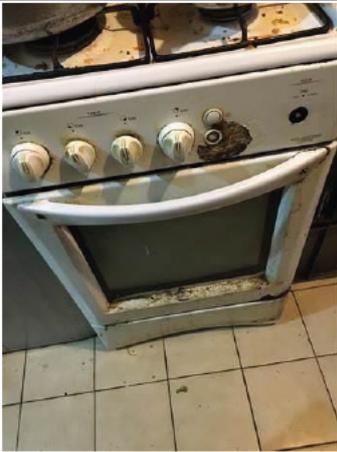
Photo n° PhGaz001
Localisation : Cuisine
Cuisinière FAURE (Type : Non raccordé)

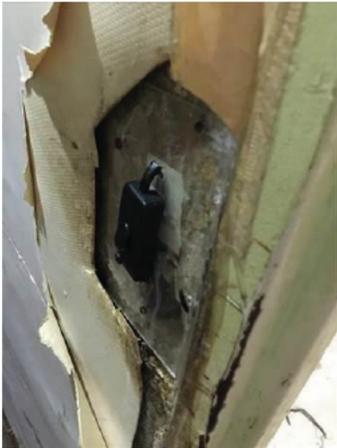
Photo PhEle001

Libellé de l'anomalie : B8.3 b L'installation comporte au moins un matériel électrique inadapté à l'usage.
Remarques : Présence de matériel électrique inadapté à l'usage ; Faire intervenir un électricien qualifié afin de remplacer les matériels inadaptés par du matériel autorisé

B8.3 b	L'installation comporte au moins un matériel électrique inadapté à l'usage. Remarques : Présence de matériel électrique inadapté à l'usage ; Faire intervenir un électricien qualifié afin de remplacer les matériels inadaptés par du matériel autorisé

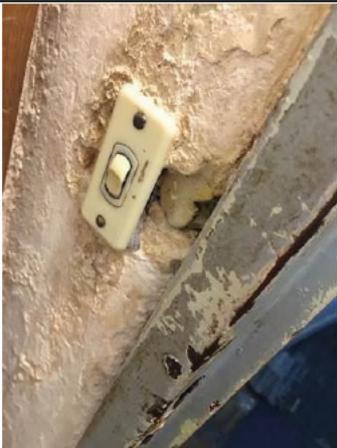
Photo PhEle002

Libellé de l'anomalie : B8.3 a L'installation comporte au moins un matériel électrique vétuste.
Remarques : Présence de matériel électrique vétuste (douilles, interrupteurs, socles de prise...) ; Faire intervenir un électricien qualifié afin de remplacer les matériels électriques vétustes

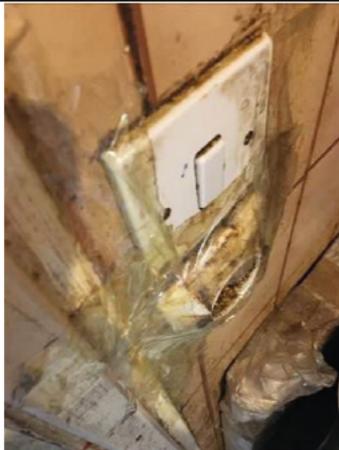
Photo PhEle003
Libellé de l'anomalie : B7.3 a L'Enveloppe d'au moins un matériel est manquante ou détériorée.
Remarques : Présence de matériel électrique en place dont l'enveloppe présente des détériorations ; Faire intervenir un électricien qualifié afin de remplacer les matériels présentant des détériorations

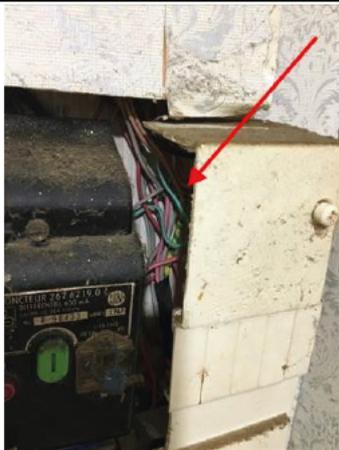
Photo PhEle004
Libellé de l'anomalie : B8.3 e Au moins un conducteur isolé n'est pas placé sur toute sa longueur dans un conduit, une goulotte ou une plinthe ou une huisserie, en matière isolante ou métallique, jusqu'à sa pénétration dans le matériel électrique qu'il alimente.
Remarques : Présence de conducteurs électriques non protégés mécaniquement ; Faire intervenir un électricien qualifié afin d'installer des protections mécaniques sur les conducteurs non protégés

N° Article (1)	Libellé et localisation (*) des anomalies	N° Article (2)	Libellé des mesures compensatoires (3) correctement mises en œuvre	Photos
B8.3 e	<p>Au moins un conducteur isolé n'est pas placé sur toute sa longueur dans un conduit, une goulotte ou une plinthe ou une huisserie, en matière isolante ou métallique, jusqu'à sa pénétration dans le matériel électrique qu'il alimente.</p> <p>Remarques : Présence de conducteurs électriques non protégés mécaniquement ; Faire intervenir un électricien qualifié afin d'installer des protections mécanique sur les conducteurs non protégés</p>
