Adresse : ..... **10 rue de la Plumerette**

## CERTIFICAT DE SUPERFICIE DE LA PARTIE PRIVATIVE

## RAPPORT DE L'ETAT DU BATIMENT RELATIF A LA PRESENCE DE TERMITES

## Rapport de MISSION DE REPERAGE DES MATERIAUX ET PRODUITS CONTENANT DE L'AMIANTE

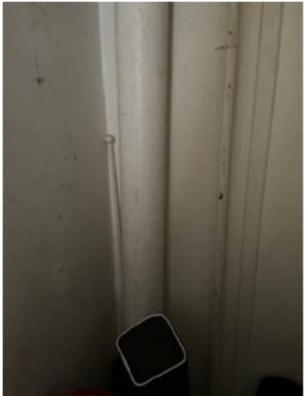
Localisation	Identifiant - Description	Conclusion (justification)	Etat de conservation** et préconisations*	Photo
4ème étage - Placard	<u>Identifiant:</u> R1 <u>Description:</u> Conduit - Fibrociment <u>Liste selon annexe.13-9 du CSP:</u> B	Présence d'amiante (Sur jugement de l'opérateur)	Matériau non dégradé  <b>Résultat EP**</b>  <b>Préconisation :</b> Il est recommandé de réaliser une évaluation périodique.

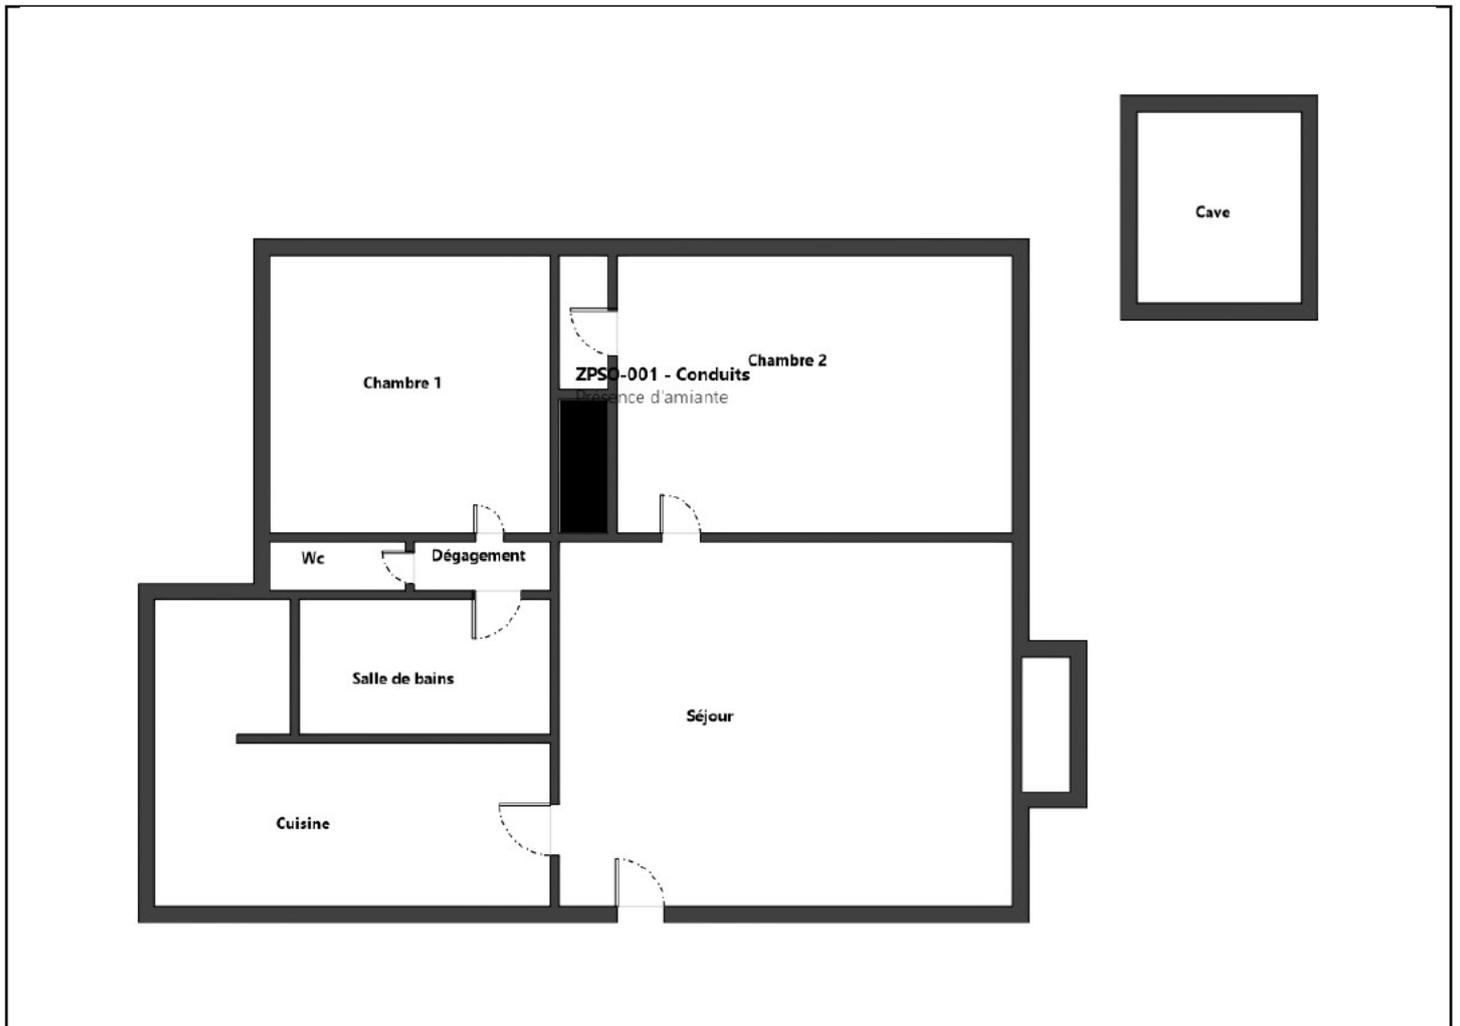
## 7.1 ANNEXE - SCHEMA DE REPERAGE

Conduit en fibro-ciment		Dalles de sol	<p>Nom du propriétaire :  <b>SDC CITE DU MONT MESLY C/O FONCIA VAL DE MARNE</b>            Adresse du bien :  <b>10 rue de la Plumerette</b>  <b>94000</b>  <b>CRETEIL</b></p>
	Conduit autre que fibro-ciment		Carrelage	
	Brides		Colle de revêtement	
	Dépôt de Matériaux contenant de l'amiante		Dalles de faux-plafond	
	Matériau ou produit sur lequel un doute persiste		Toiture en fibro-ciment	
	Présence d'amiante		Toiture en matériaux composites

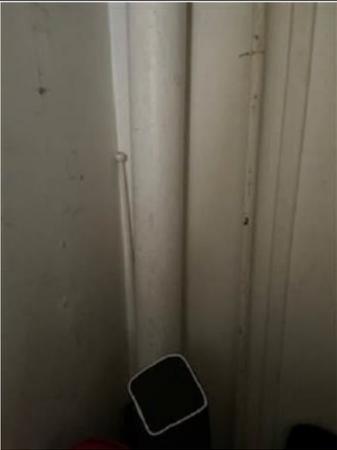
<p>Photo n° PhA001          Localisation : 4ème étage - Placard          Ouvrage : Conduit - Fibrociment          Partie d'ouvrage : Conduit          Description : Conduit - Fibrociment</p>
---	---

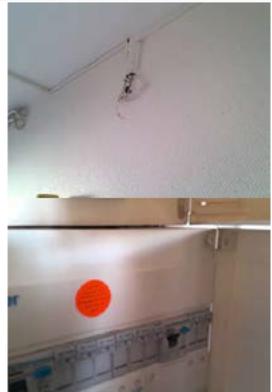
B7.3 d	L'installation électrique comporte au moins une connexion avec une partie active nue sous tension accessible. <b>Remarques :</b> Présence de connexion de matériel électrique présentant des parties actives nues sous tension ; <b>Faire intervenir un électricien qualifié afin de remplacer les matériels présentant des parties actives nues sous tension (4ème étage - Séjour 4ème étage - Cuisine 4ème étage - Dégagement)</b>
