CERTIFICAT DE SUPERFICIE

Nature du bâtiment :	Maison individuelle	Adresse :	104 rue des Jurats 33330 SAINT-ÉMILION
Etage :	Sans objet	Bâtiment :	Sans objet
Numéro de lot :	Sans objet	Escalier :	Sans objet
Référence Cadastre :	AP - 104	Porte :	Sans objet
		Propriété de :	[REDACTED]
		Mission effectuée le :	07/10/2021
		Date de l'ordre de mission :	07/10/2021
		N° Dossier :	[REDACTED]

ETAT DU BATIMENT RELATIF A LA PRESENCE DE TERMITES

Rapport de mission de repérage des matériaux et produits contenant de l'amiante pour l'établissement du constat établi à l'occasion de la vente d'un immeuble bâti

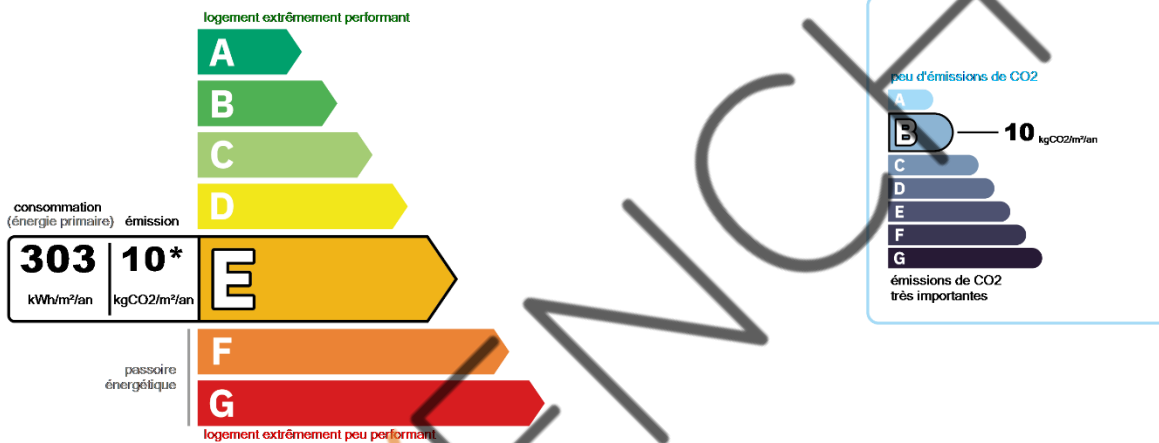
Performance énergétique

Le niveau de consommation énergétique dépend de l'isolation du logement et de la performance des équipements. Pour l'améliorer, voir pages 5 à 6

Ce logement émet 1450 kg de CO₂ par an, soit l'équivalent de 7514 km parcourus en voiture. Le niveau d'émissions dépend principalement des types d'énergies utilisées (bois, électricité, gaz, fioul, etc.)
