Dossier Technique Immobilier

Numéro de dossier : /SAINT-OUEN/2022/4105 27/12/2022
Date du repérage :

Adresse : **10, rue Maurice Utrillo**

Commune : **93400 SAINT-OUEN**

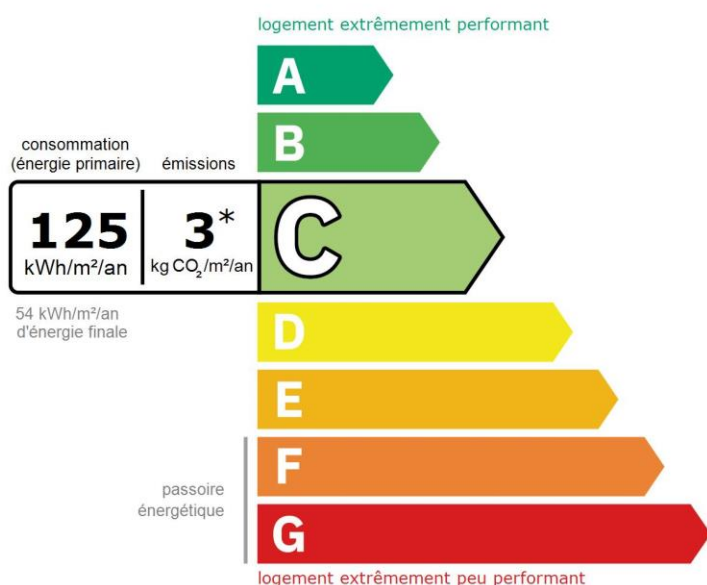
Performance énergétique et climatique

Le niveau de consommation énergétique dépend de l'isolation du logement et de la performance des équipements. Pour l'améliorer, voir pages 4 à 6

Ce logement émet **143 kg de CO₂ par an**, soit l'équivalent de **740 km parcourus en voiture**.

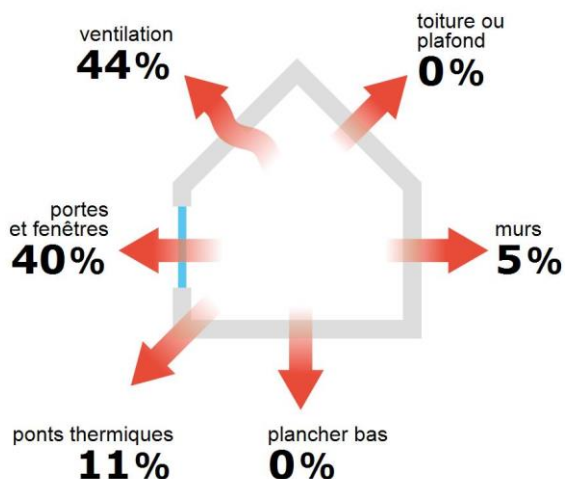
Schéma des déperditions de chaleur

Murs	Mur en béton banché d'épaisseur ≤ 20 cm avec isolation intérieure (réalisée entre 2006 et 2012) donnant sur l'extérieur Mur en béton banché d'épaisseur ≤ 20 cm non isolé donnant sur des circulations sans ouverture directe sur l'extérieur	bonne

Plancher bas	Dalle béton non isolée donnant sur un local chauffé	très bonne
