## PROCES VERBAL DE DESCRIPTION

Me suis transportée ce jour au 112, boulevard [REDACTED] 93380 PIERREFITTE-SUR-SEINE, au troisième étage, porte gauche,

## Dossier Technique Immobilier

# Résumé de l'expertise n° [REDACTED] - [REDACTED]/PIERREFITTE-SUR- SEINE/2023/4138

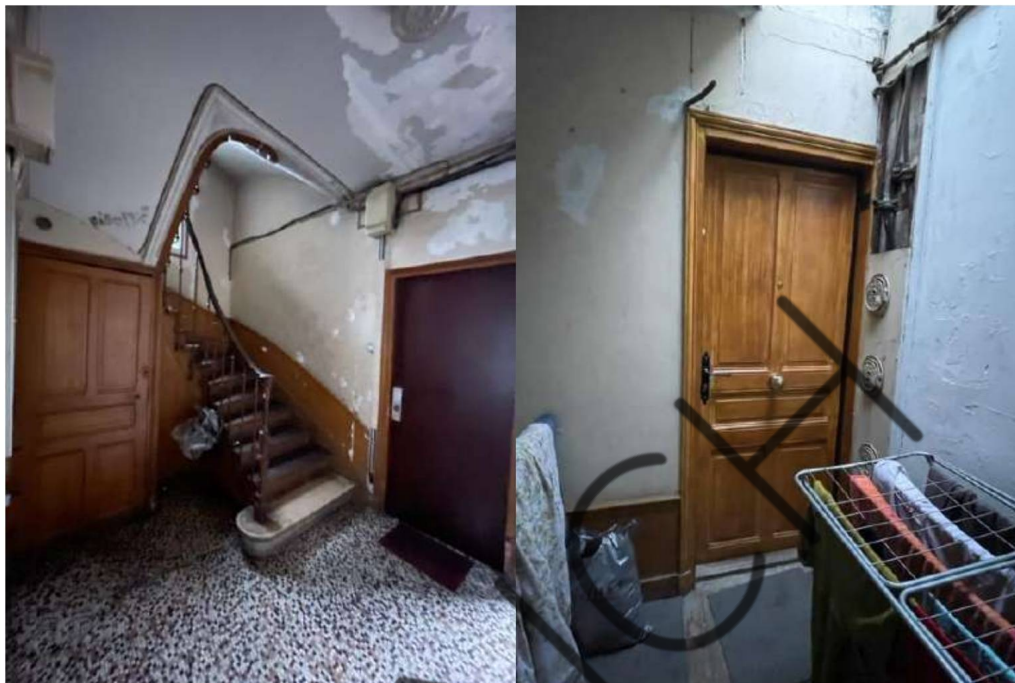
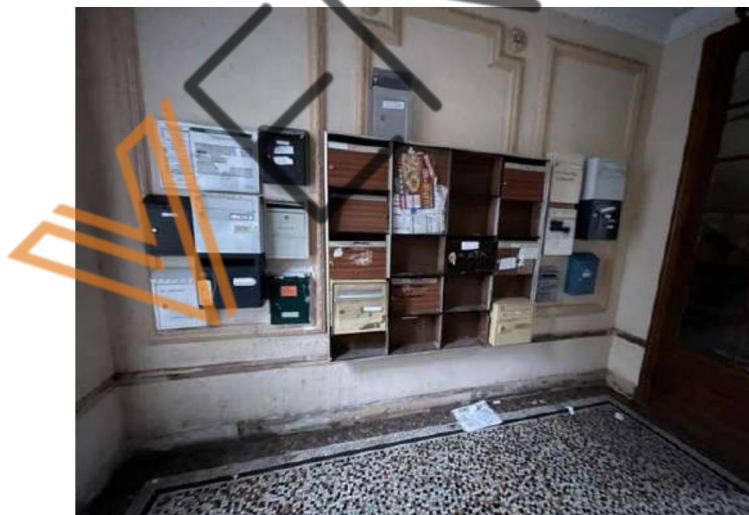
*L'accès à l'immeuble est sécurisé au moyen d'un digicode qui ne fonctionne pas.*

*Les parties communes sont en état d'usure avancée.*

*L'appartement est situé sur un palier qui comporte trois portes de logement.*

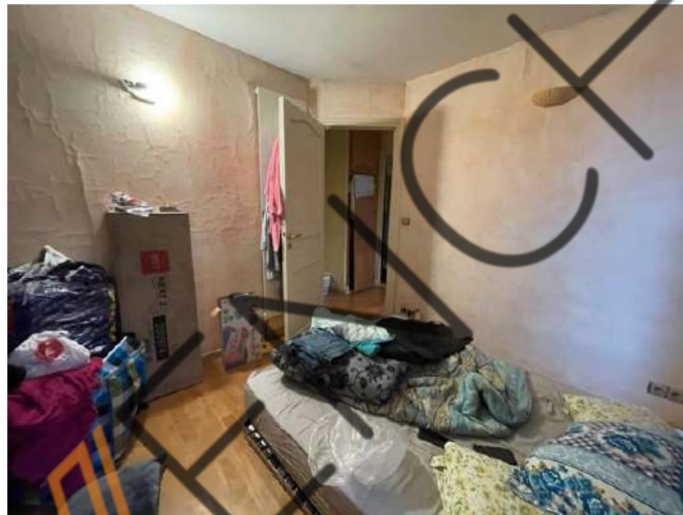
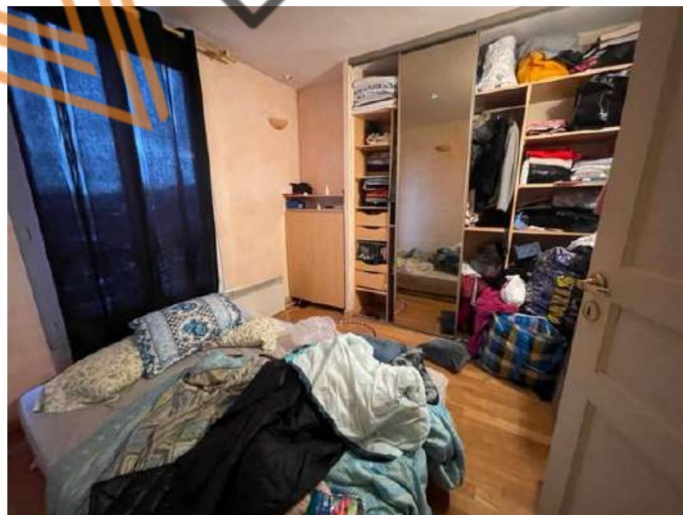
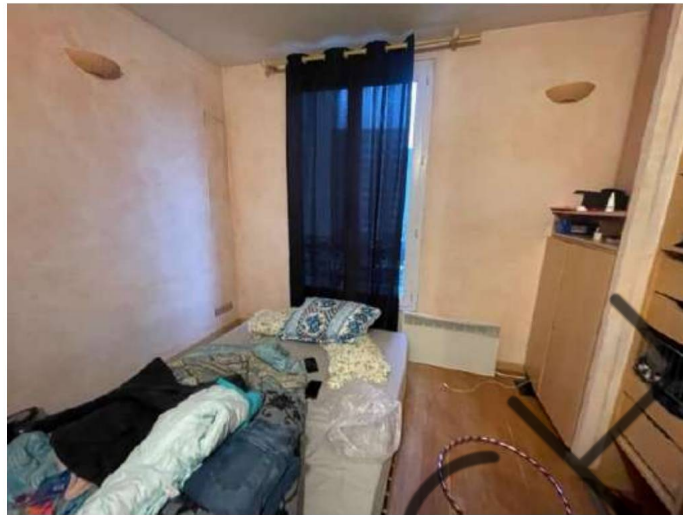
## **CHAMBRE A DROITE**

Le sol est recouvert de parquet en état d'usure normale.

Les murs sont recouverts de peinture en état d'usure avancée. La peinture est craquelée en de nombreux endroits.

Le plafond est recouvert de peinture en état d'usure normale.

La pièce prend jour par une fenêtre à deux battants, équipée de montants en PVC, de double vitrage et d'un garde-corps. Il n'y a pas de volet. Cette fenêtre donne sur la cour.

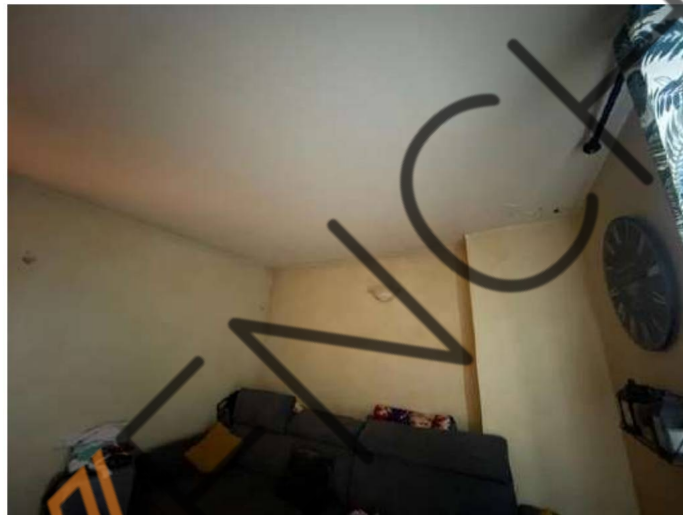
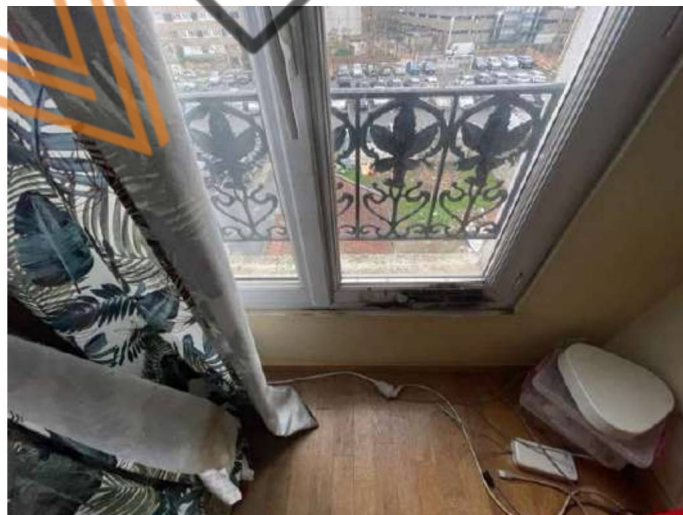
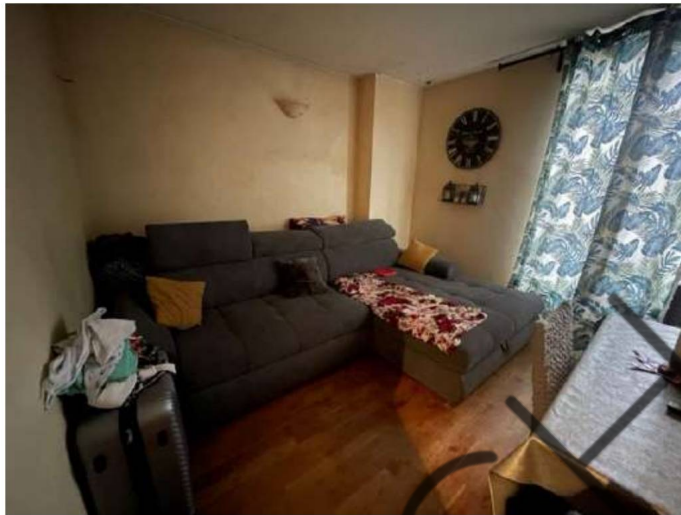
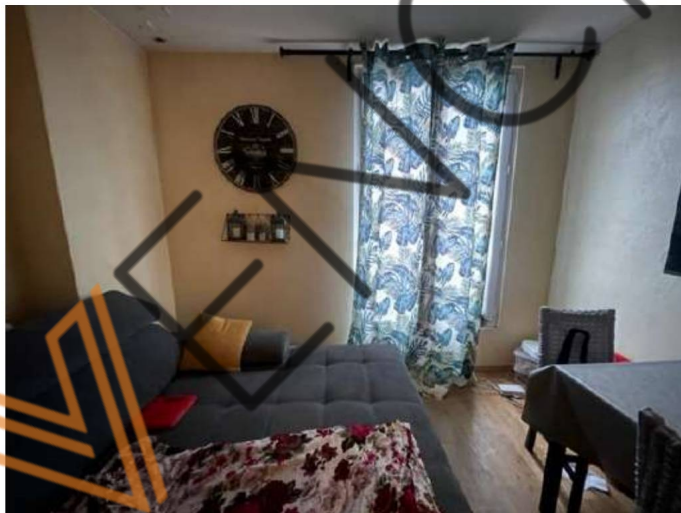
### **SALON EN FACE**

Le sol est recouvert de parquet en état d'usure normale.

Les murs sont recouverts de peinture en état d'usure normale.

Le plafond est recouvert de peinture en état d'usure normale.

La pièce prend jour par une fenêtre à deux battants, équipée de montants en PVC, de double vitrage et d'un garde-corps. Il n'y a pas de volet.

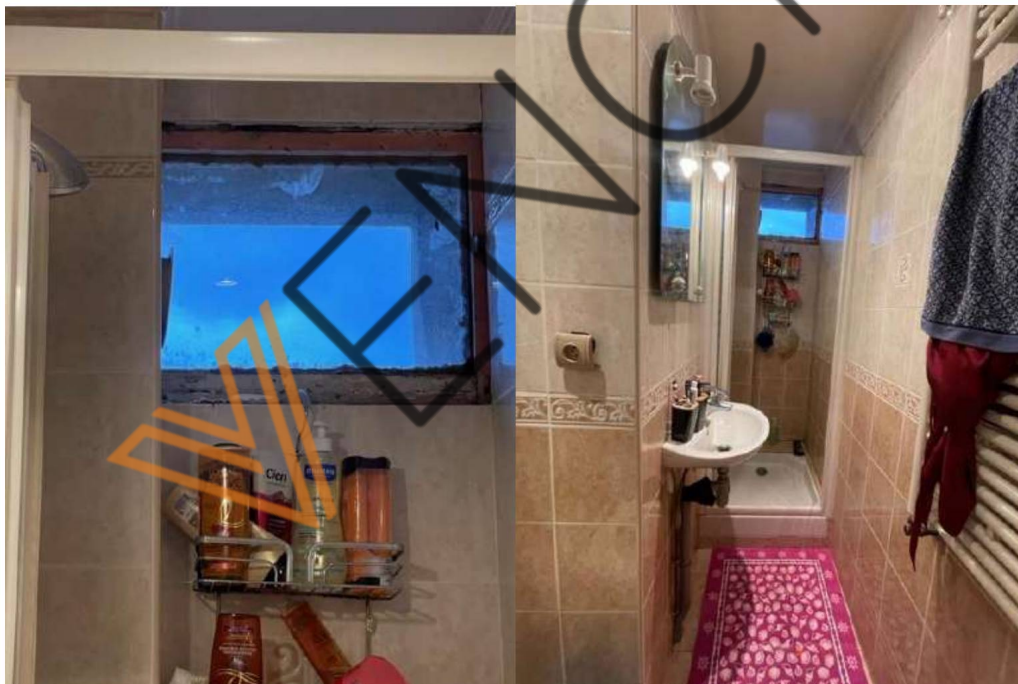
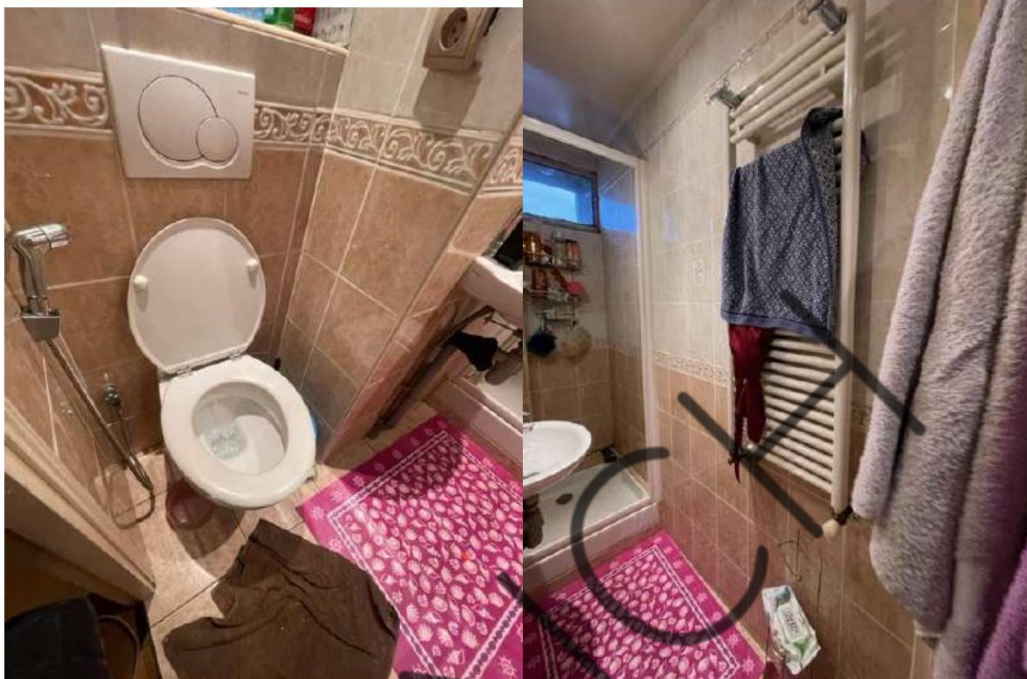
## SALLE D'EAU

Le sol est recouvert de carreaux de carrelage en état d'usure normale.

Les murs sont recouverts de carreaux de carrelage en bon état.

Le plafond est recouvert de peinture en bon état. Il s'agit d'un faux plafond avec des spots encastrés.

La pièce prend jour par une fenêtre fixe à simple battant, équipée de montants en bois et de simple vitrage.

- *Une cabine de douche.*
- *Un lavabo.*
- *Une cuvette de 14/0 suspendue. Je constate que la chasse d'eau fuit.*
- *Un radiateur.*

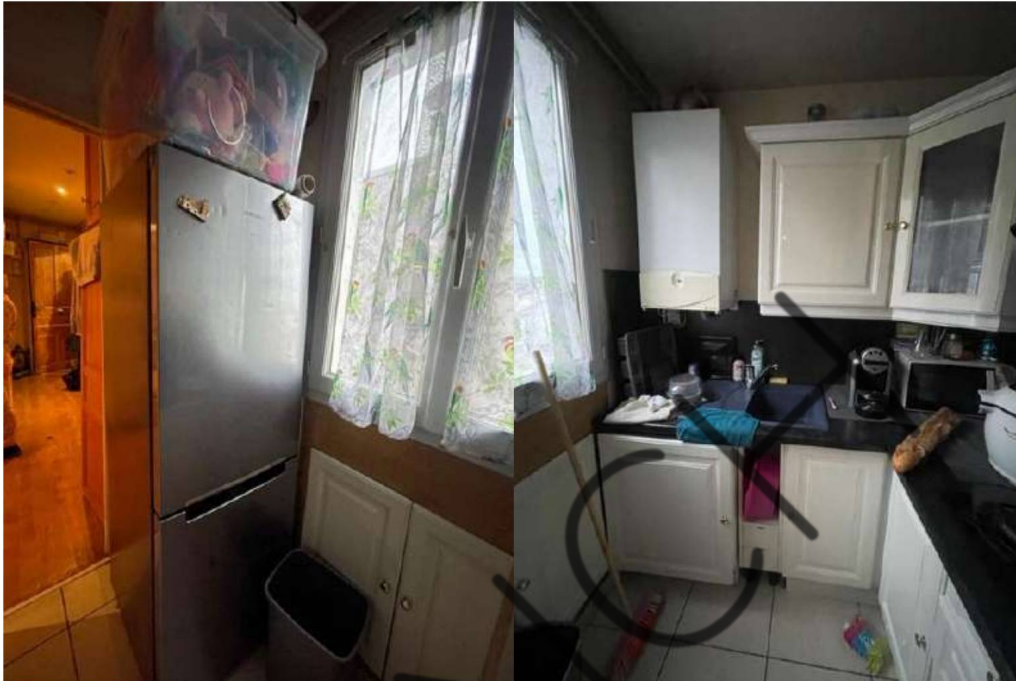
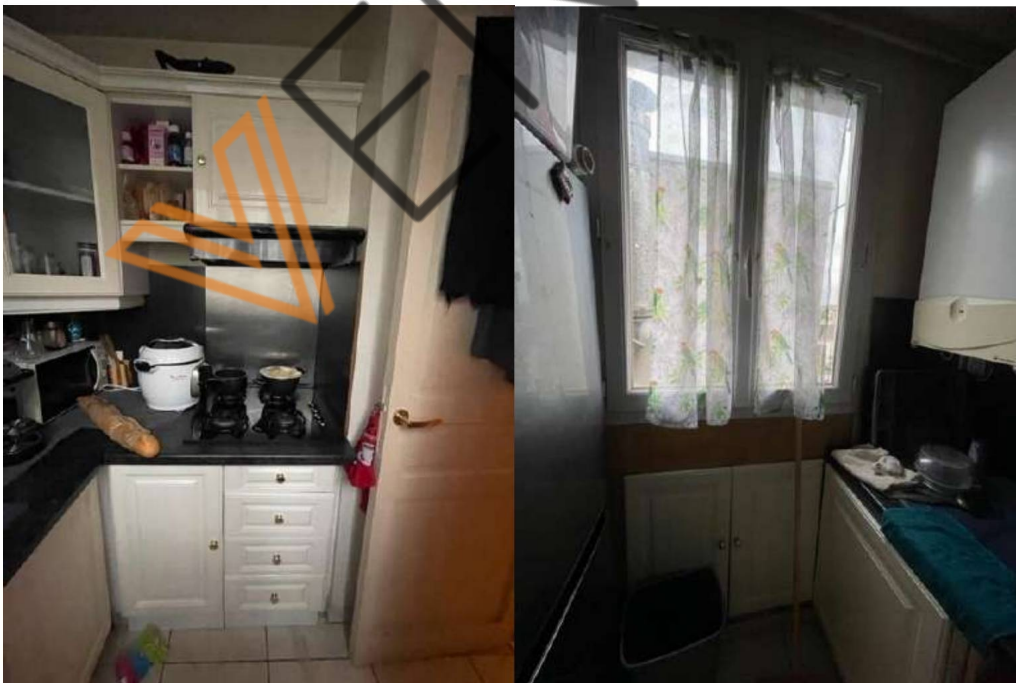
### CUISINE

Le sol est recouvert de carreaux de carrelage en état d'usure normale.

Les murs sont recouverts de peinture et de carreaux de carrelage en état d'usure normale.

Le plafond est recouvert de peinture en état d'usure normale. Il s'agit d'un faux plafond avec des spots encastrés.

La pièce prend jour par une fenêtre à deux battants, équipée de montants en PVC et de double vitrage Cette fenêtre donne sur le boulevard [REDACTED].

- Une chaudière.
- Un garde-manger.

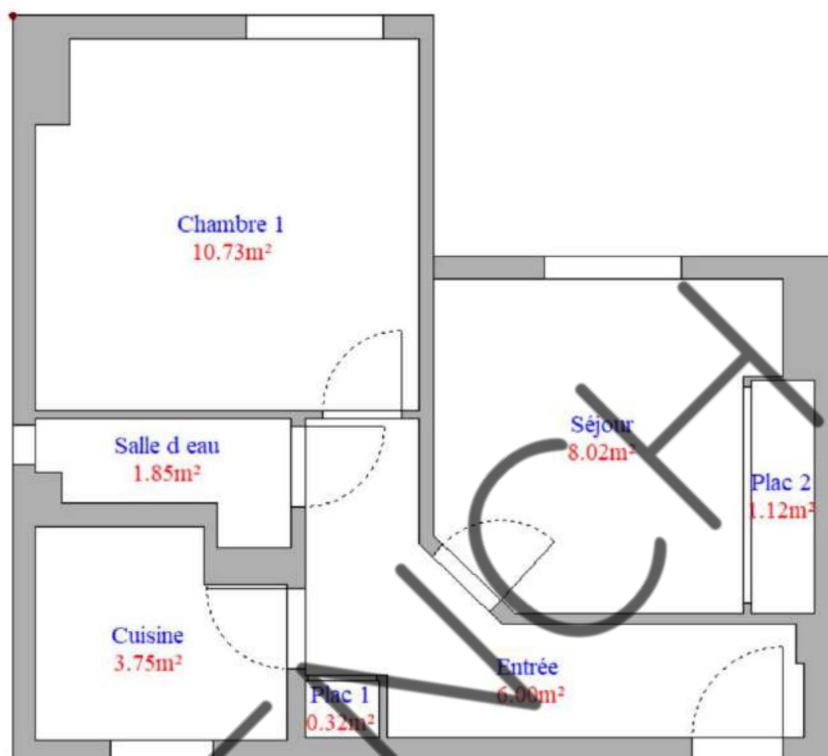
7.1 - Annexe - Schéma de repérage

Planche (croquis) de repérage technique effectué par le cabinet : Ariane Environnement, auteur : RIBEIRO Rui  
Dossier n° [REDACTED]/PIERREFITTE-SUR-SEINE/2023/4138 du 12/01/2023  
Adresse du bien : 112, boulevard [REDACTED] (26, cave lot N°3) 93380 PIERREFITTE-SUR-SEINE

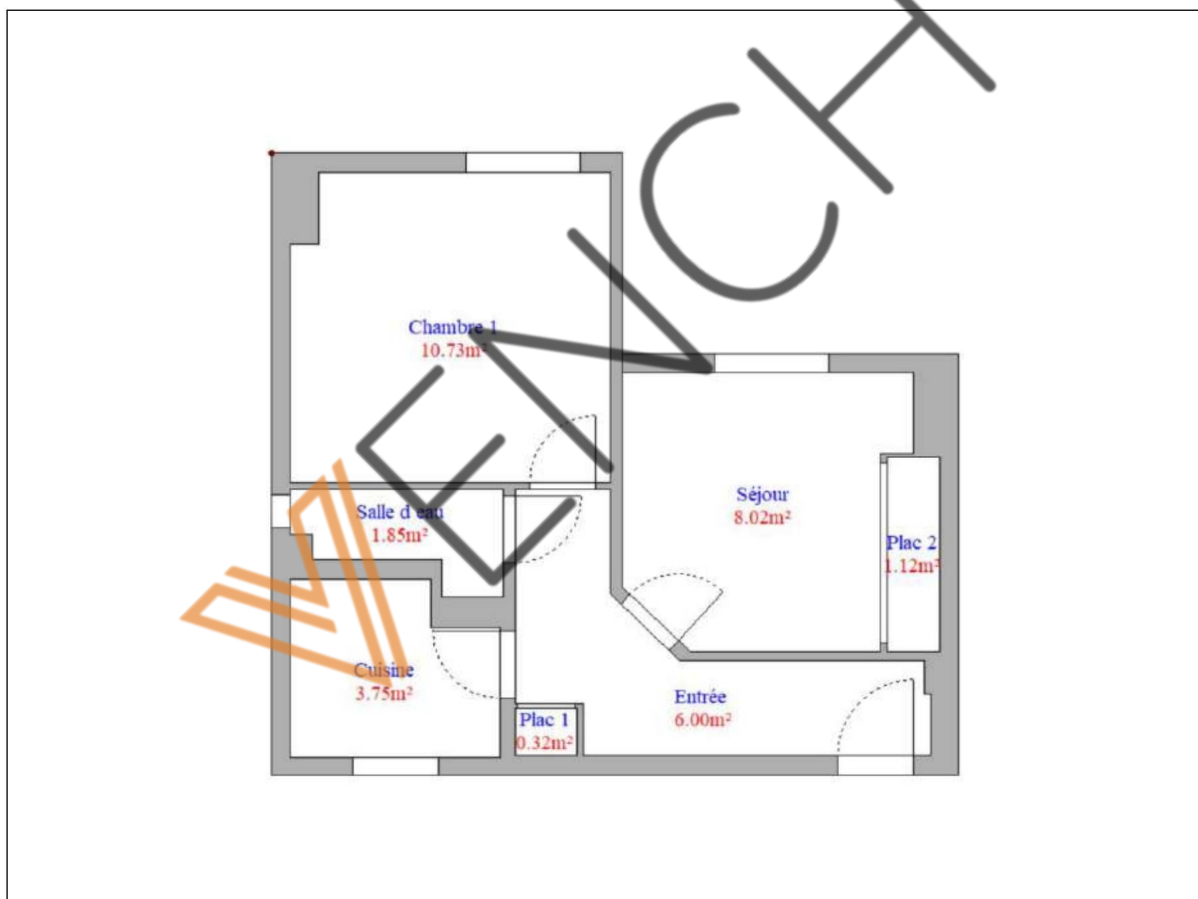
Localisation des mesures sur croquis de repérage

**Du fait de la présence de revêtements contenant du plomb au-delà des seuils en vigueur et de la nature des dégradations constatées (non dégradé, non visible, état d'usage) sur certaines unités de diagnostic, le propriétaire doit veiller à l'entretien des revêtements recouvrant les unités de diagnostic de classe 1 et 2, afin d'éviter leur dégradation future.**

Dans le cadre de la mission, il a été repéré des unités de diagnostics de classe 1 et/ou 2. Par conséquent, le propriétaire doit veiller à l'entretien des revêtements recouvrant les unités de diagnostics de classe 1 et 2, afin d'éviter leur dégradation future.
