Résumé de l'expertise n° 2022-01253-

Adresse : **7 Rue Louis Revon**

Rapport de mission de repérage des matériaux et produits contenant de l'amiante pour l'établissement du constat établi à l'occasion de la vente d'un immeuble bâti (listes A et B de l'annexe 13-9 du Code de la Santé publique)

Etat de l'installation Intérieure d'Electricité

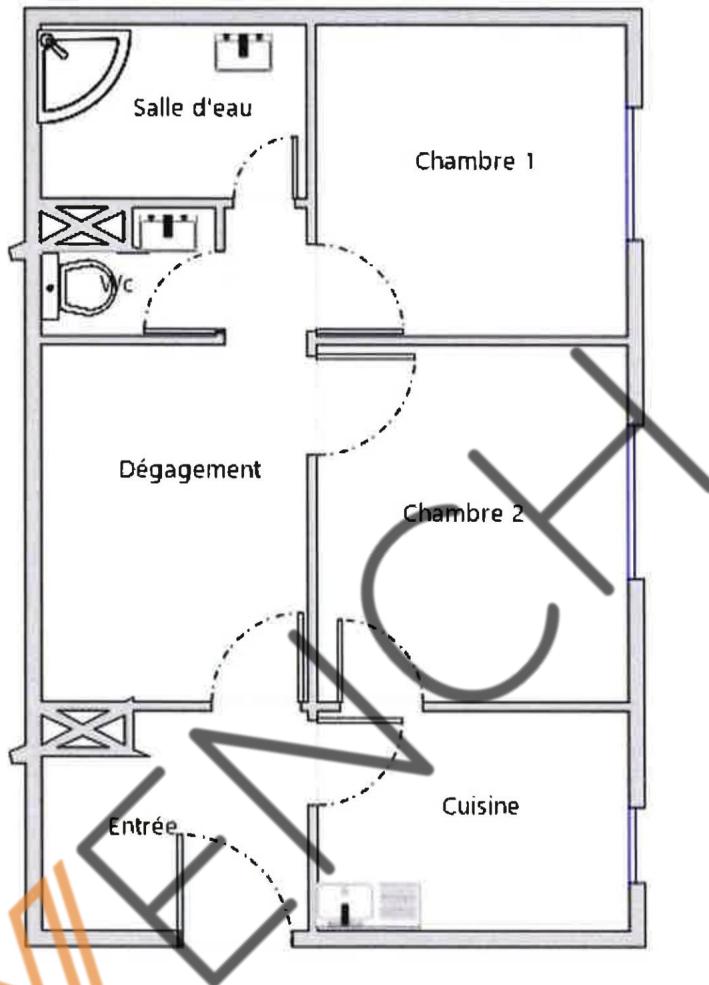
7.1 - Annexe - Schéma de repérage

Planche (croquis) de repérage technique effectué par le cabinet : SARL AZZOLA BERTHELIN, auteur : Elodie Bibollet-Ruche

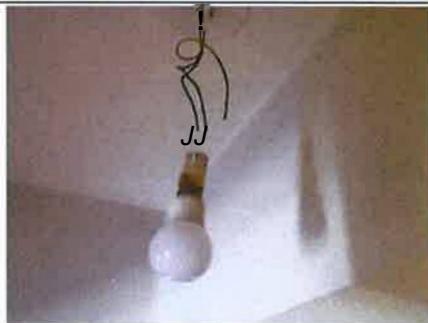
<p>Photo PhEle002 Libellé de l'anomalie : B8.3 b L'installation comporte au moins un matériel électrique inadapté à l'usage. Remarques : Présence de matériel électrique inadapté à l'usage ; Faire intervenir un électricien qualifié afin de remplacer les matériaux inadaptés par du matériel autorisé</p>

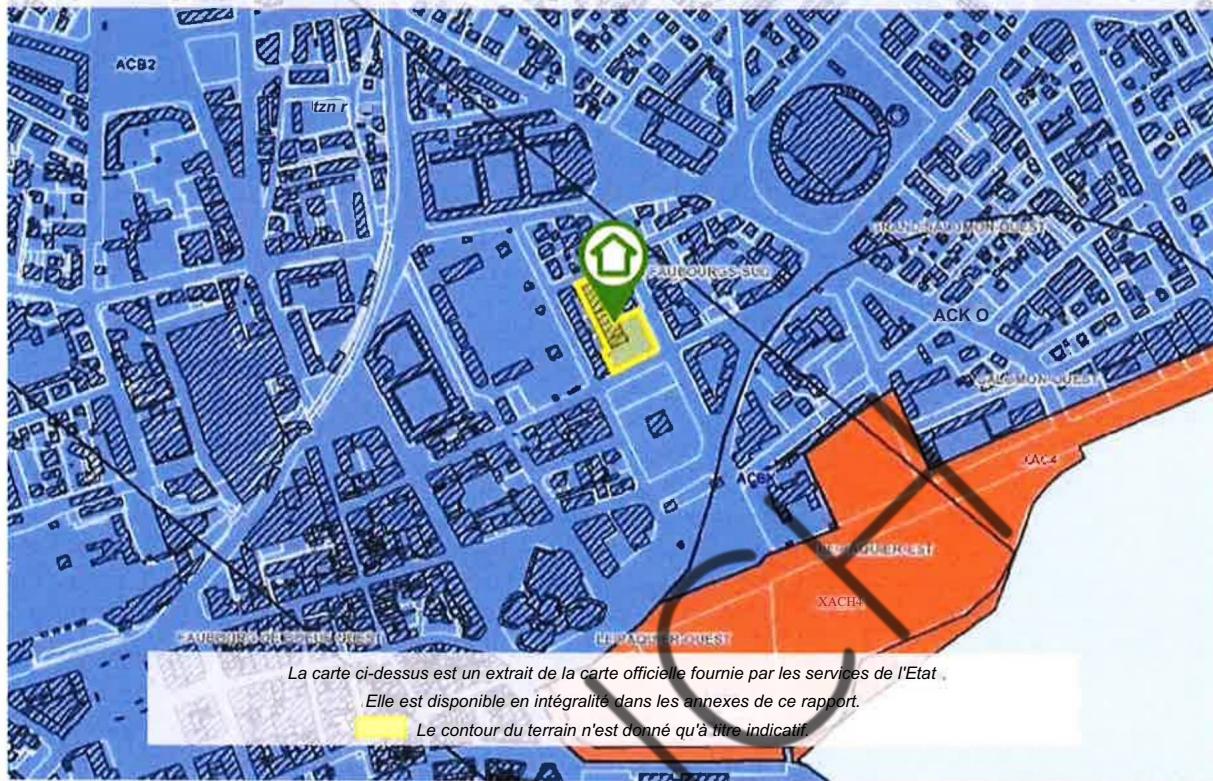
Inondation

PPRn Débordement rapide (torrentiel), révisé le 23/12/2013
(multirisque)

Non concerné*

* L'immeuble n'est pas situé dans le périmètre d'une zone à risques

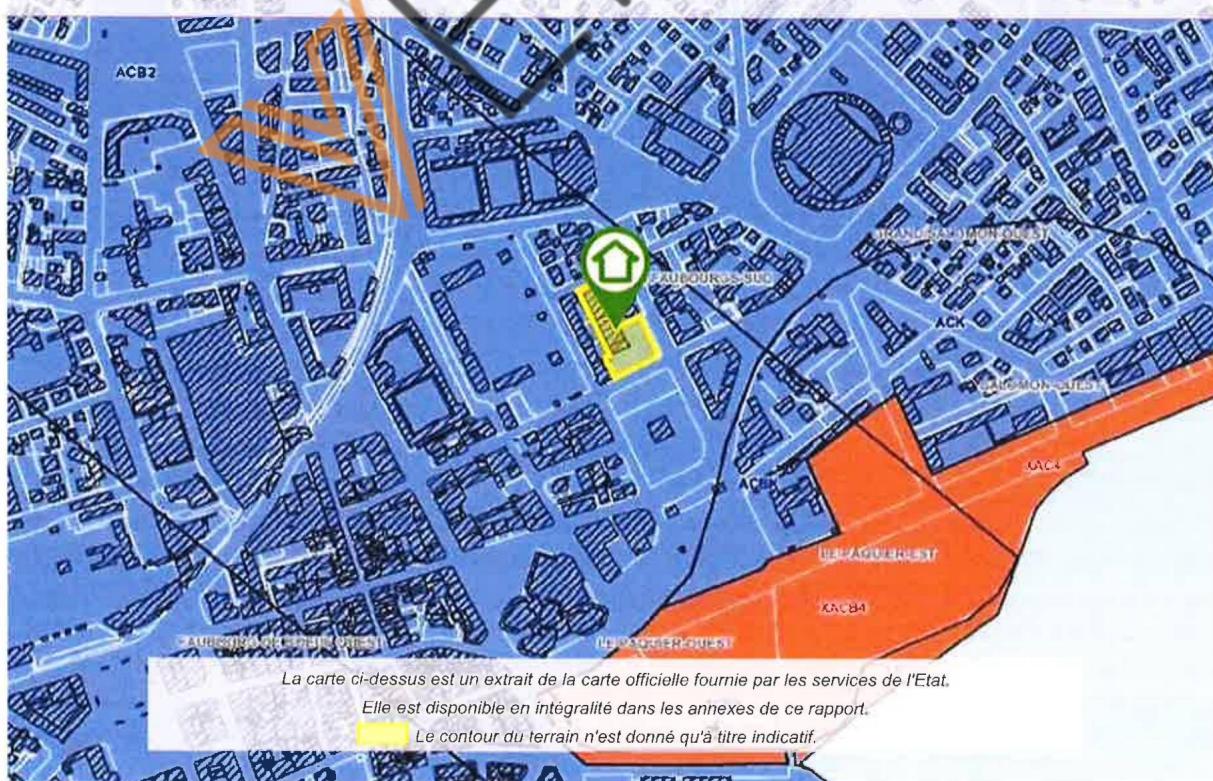
Mouvement de terrain

PPRn Mouvement de terrain, révisé le 23/12/2013 (multirisque)

Concerné*

** L'immeuble est situé dans le périmètre d'une zone à risques*

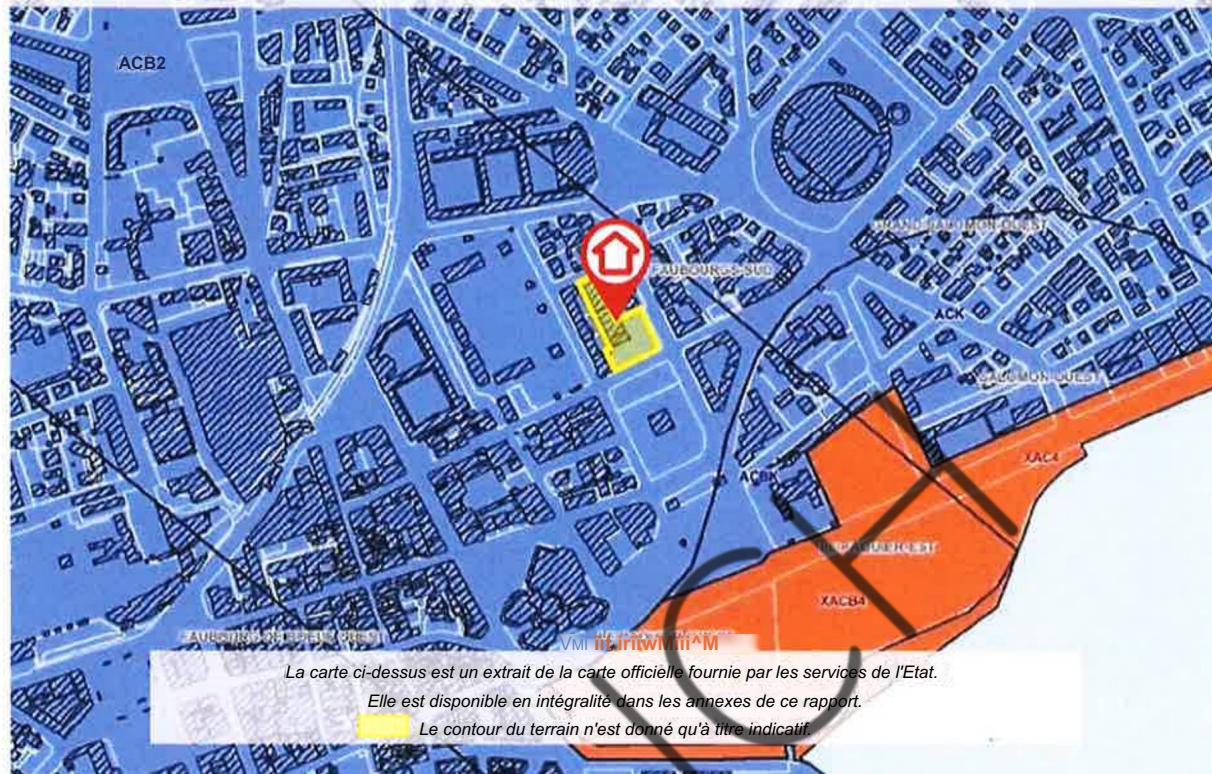
Séisme

PPRn Séisme, révisé le 23/12/2013 (multirisque)

Concerné*
