Dossier de Diagnostic Technique

HUIS35103_CA [REDACTED]

Adresse : **5145 Allée du Vieux Fourneau
le bourg**

Constat amiante avant-vente

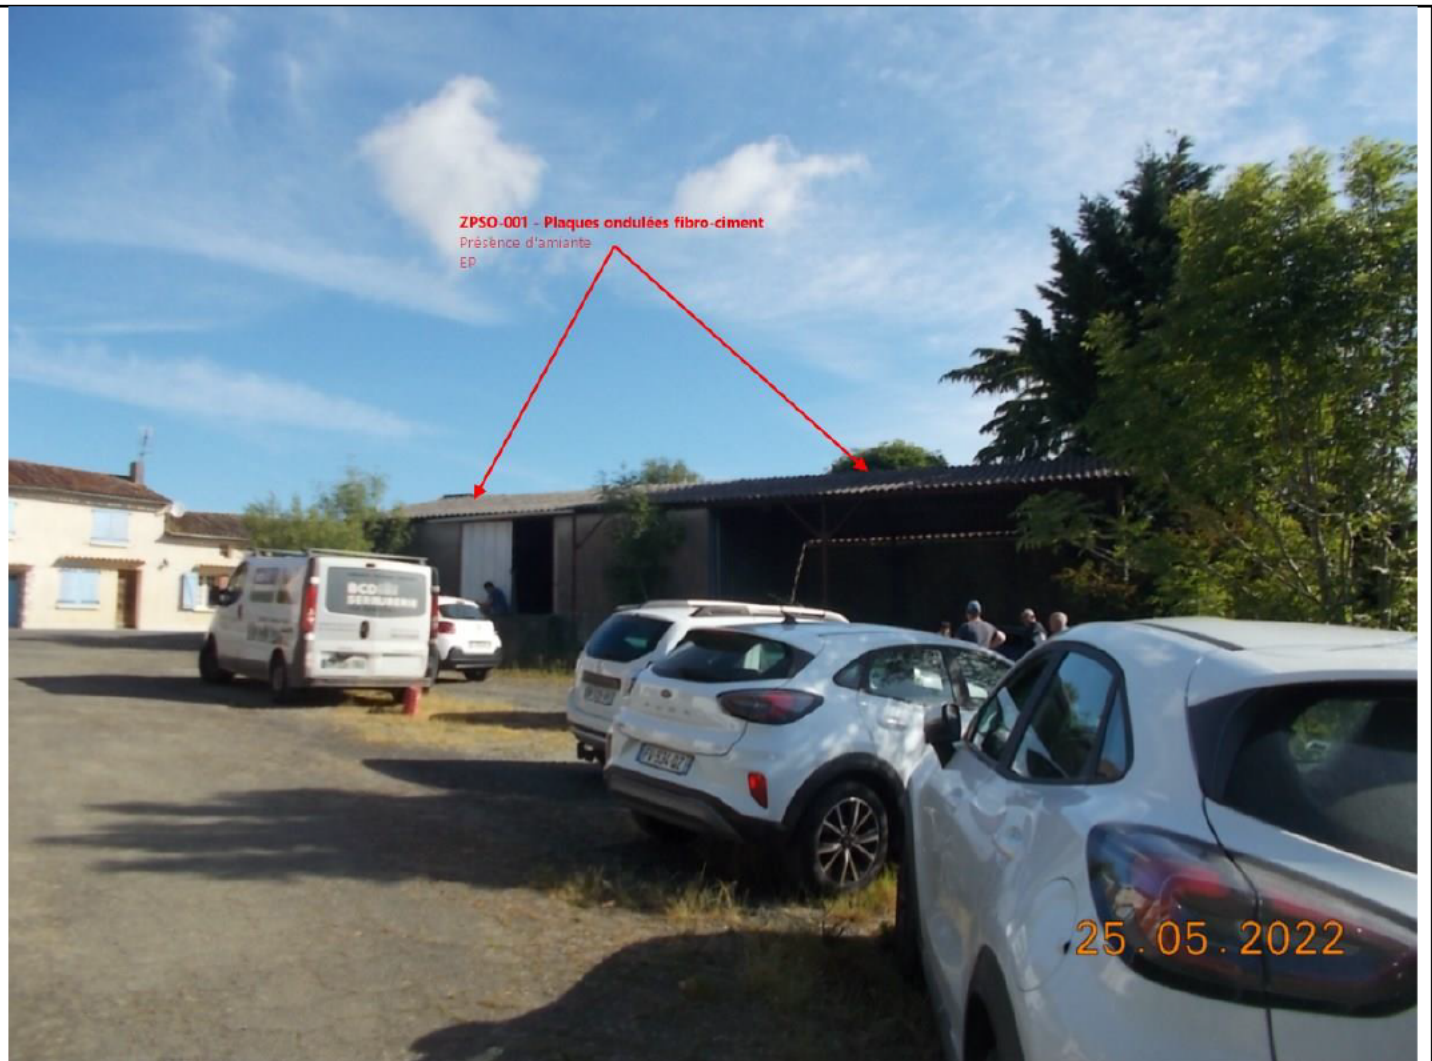
7.1 - Annexe - Schéma de repérage

Planche (croquis) de repérage technique effectué par le cabinet : SARL EXPASS DIAGNOSTICS, auteur : Mr PRUNIER
Christophe
Dossier n° HUIS35103_CA- [REDACTED] du 26/05/2022
Adresse du bien : 5145 Allée du Vieux Fourneau
le bourg (Non communiqué) 79220 PAMPLIE

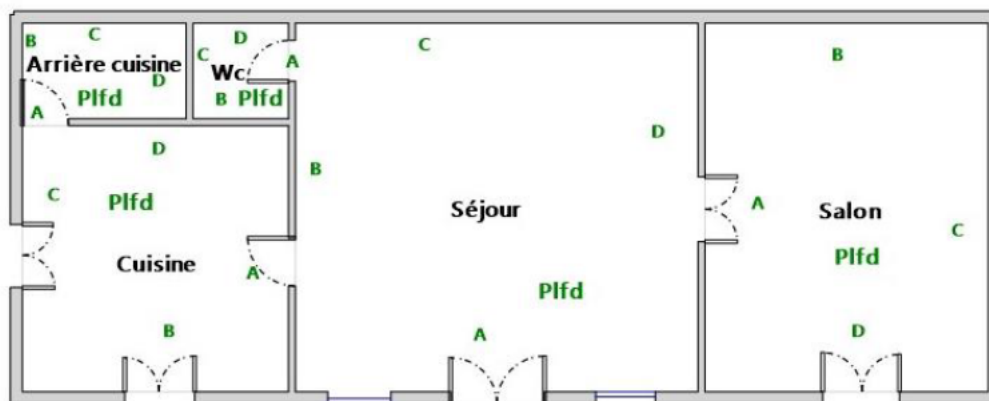
----- RDJ -----

Localisation des mesures sur croquis de repérage
