DIRE
DIAGNOSTICS TECHNIQUES

NOTE DE SYNTHESE

M. [REDACTED]
Adresse : 42 rue Saint-Louis en Ile - Code postal : 75004 - Ville : PARIS
Nature du bien : Chambre
1er Etage - Porte : Couloir droite - Face
Lot(s): N° 14
Références cadastrales : Section : AV - Numéro : 50

**ETAT MENTIONNANT LA PRESENCE OU L'ABSENCE DE MATERIAUX ET PRODUITS
CONTENANT DE L'AMIANTE DANS LES IMMEUBLES BATIS**

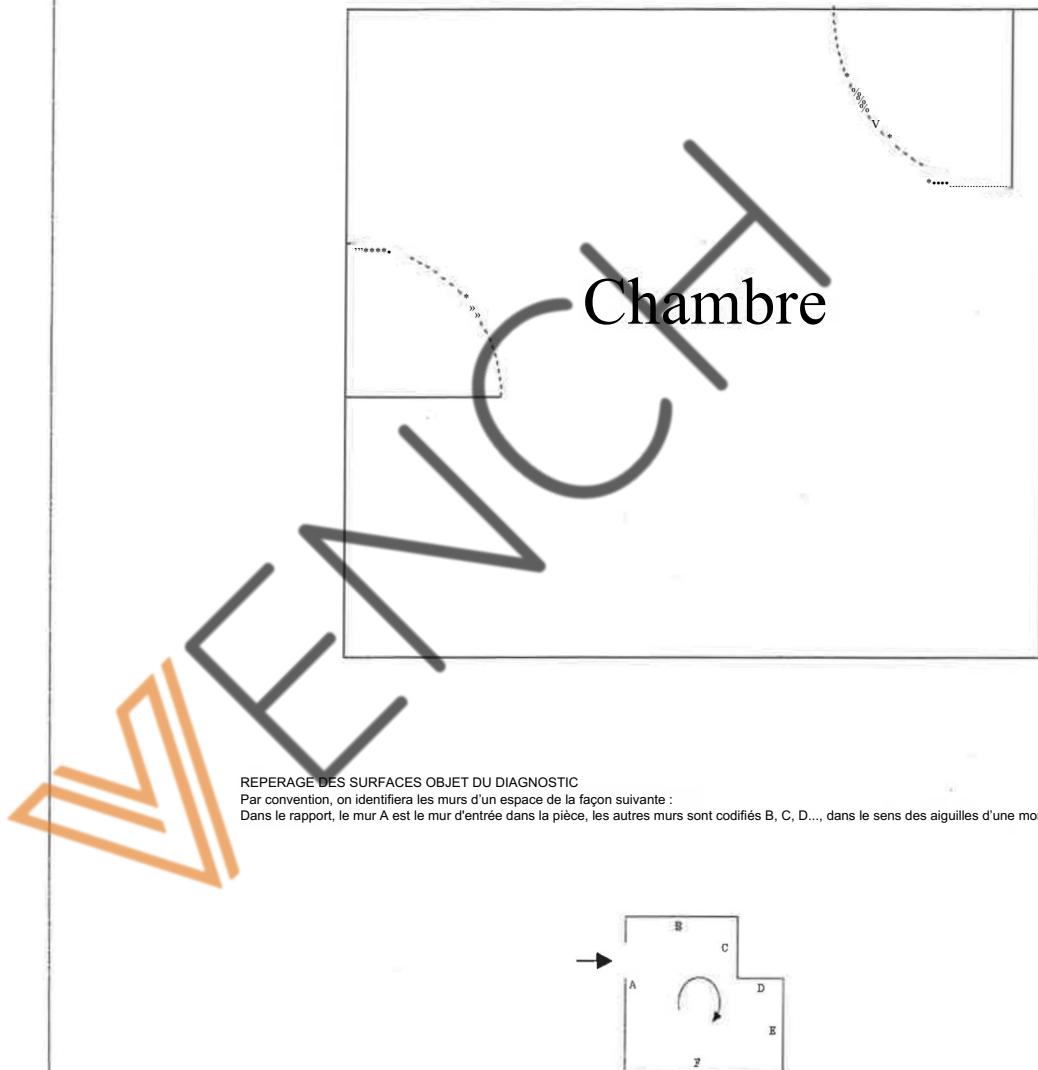
8. Croquis des lieux

Pièces	Zone	Unité de diagnostic ou élément	Substrat	Revêtement apparent	Localisation	Mesure 1 (mg/cm²)	Nature de la dégradation	Classement	Facteurs* de dégradation du bâti	Type de dégradation
VerifEtal						1				
Chambre	A	Mur	Plâtre	Peinture		5.5	D	3		Ecaillage
Chambre	A	Mur	Plâtre	Papier peint		0.01	NV	0		
Chambre	B	Mur	Plaire	Papier peint		0	NV	0		
Chambre	C	Mur	Plâtre	Papier peint		0.02	NV	0		
Chambre	D	Mur	Plâtre	Papier peint		0	NV	0		
Chambre	Basse	Plinthe	Bois	Peinture		21.4	EU	2		
Chambre	A	Porte	Bois	Peinture		24.9	EU	2		
Verif Etal						1
