## Etat de l'Installation Intérieure d'Électricité

Numéro de dossier :	TOURE/LE PRÉ-SAINT-GERVAIS/2022/3654
Norme méthodologique employée :	
Date du repérage :	AFNOR NF C 16-600 (juillet 2017)
Heure d'arrivée :	14/03/2022
Durée du repérage :	14 h 30 01 h 00

Adresse : ..... **19 Rue Franklin**

Commune : ..... **93310 LE PRÉ-SAINT-GERVAIS**

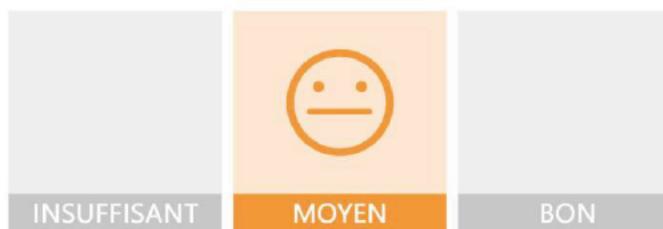
\*Le niveau de confort d'été présenté ici s'appuie uniquement sur les caractéristiques de votre logement (la localisation n'est pas prise en compte).

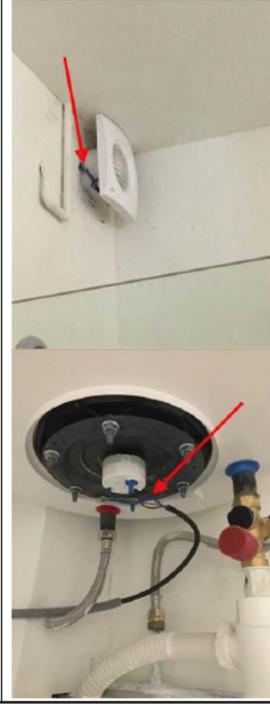
Nº Article (1)	Libellé et localisation (*) des anomalies	Nº Article (2)	Libellé des mesures compensatoires (3) correctement mises en œuvre	Photos
B8.3 e	<p>Au moins un conducteur isolé n'est pas placé sur toute sa longueur dans un conduit, une goulotte ou une plinthe ou une huisserie, en matière isolante ou métallique, jusqu'à sa pénétration dans le matériel électrique qu'il alimente.</p> <p><b>Remarques :</b> Présence de conducteurs électriques non protégés mécaniquement ; <b>Faire intervenir un électricien qualifié afin d'installer des protections mécanique sur les conducteurs non protégés</b></p>

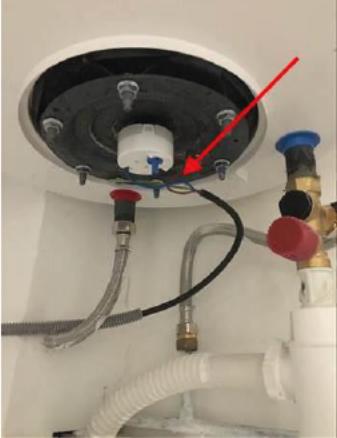
Photo PhEle001

Libellé de l'anomalie : B8.3 e Au moins un conducteur isolé n'est pas placé sur toute sa longueur dans un conduit, une goulotte ou une plinthe ou une huisserie, en matière isolante ou métallique, jusqu'à sa pénétration dans le matériel électrique qu'il alimente.

Remarques : Présence de conducteurs électriques non protégés mécaniquement ; Faire intervenir un électricien qualifié afin d'installer des protections mécaniques sur les conducteurs non protégés

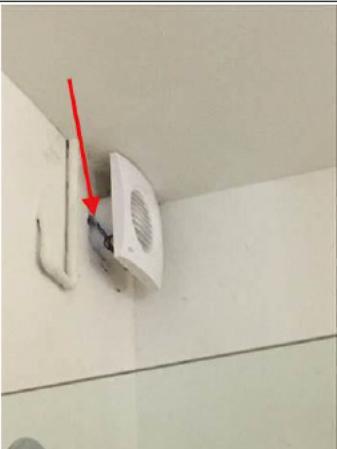
Photo PhEle001

Libellé de l'anomalie : B8.3 e Au moins un conducteur isolé n'est pas placé sur toute sa longueur dans un conduit, une goulotte ou une plinthe ou une huisserie, en matière isolante ou métallique, jusqu'à sa pénétration dans le matériel électrique qu'il alimente.
