Dossier Technique Immobilier

Numéro de dossier : HATIS/LE BLANC-MESNIL/2023/4296
Date du repérage : 19/04/2023

Désignation du ou des bâtiments
<p><i>Localisation du ou des bâtiments :</i> Département : ...Seine-Saint-Denis Adresse :30 , rue de l'Angélus Commune :93150 LE BLANC-MESNIL Section cadastrale AP, Parcelle(s) n° 434</p> <p>Désignation et situation du ou des lot(s) de copropriété : Ce bien ne fait pas partie d'une copropriété</p> <p>Périmètre de repérage : Ensemble de la propriété</p>

Prestations	Conclusion
	Amiante	Dans le cadre de la mission, il n'a pas été repéré de matériaux et produits susceptibles de contenir de l'amiante.
	Etat Termite/Parasitaire	Il n'a pas été repéré d'indice d'infestation de termites.
	Gaz	L'installation comporte des anomalies de type A1, A2 qui devront être réparées dans les meilleurs délais. (norme 2022)
	Électricité	L'installation intérieure d'électricité comporte une ou des anomalies pour laquelle ou lesquelles il est vivement recommandé d'agir afin d'éliminer les dangers qu'elle(s) présente(nt).
	Etat des Risques et Pollutions	Voir Erp
	DPE	159 34 kWh/m²/an kg CO ₂ /m²/an Estimation des coûts annuels : entre 1 700 € et 2 350 € par an Prix

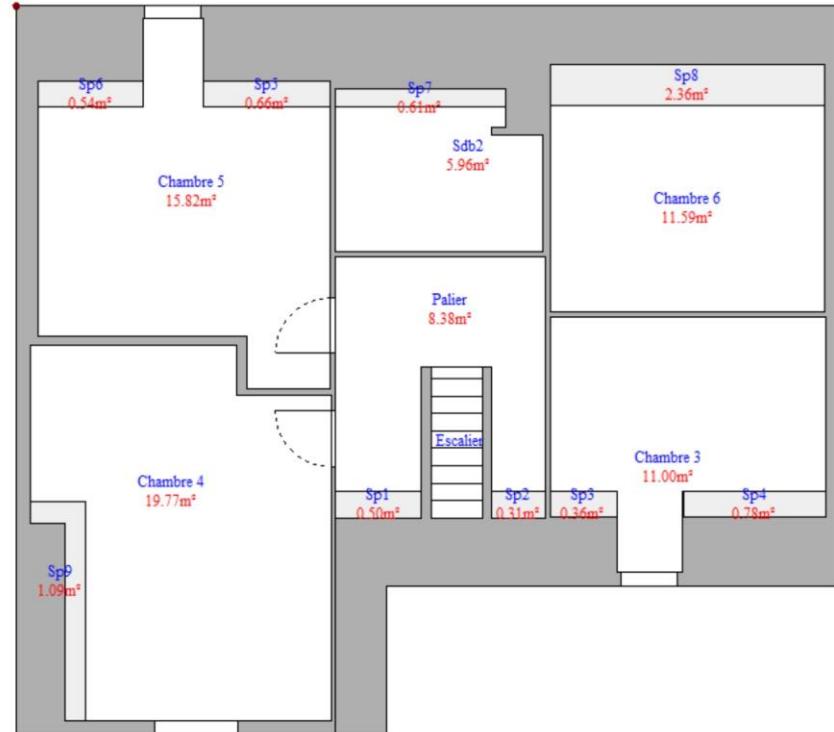
1er Etage

Planche (croquis) de repérage technique effectué par le cabinet : Ariane Environnement, auteur : RIBEIRO Rui
Dossier n° HATIS/LE BLANC-MESNIL/2023/4296 du 19/04/2023
Adresse du bien : 30 , rue de l'Angélus 93150 LE BLANC-MESNIL

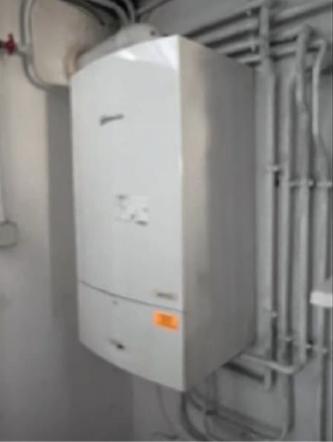
<p>Photo n° PhGaz001 Localisation : Garage Chaudière e.l.m. leblanc (Type : Etanche)</p>

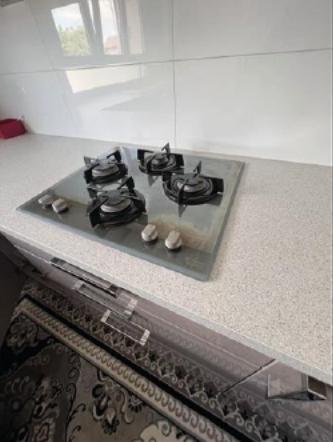
<p>Photo n° PhGaz002 Localisation : Cuisine Table de cuisson Hotpoint (Type : Non raccordé)</p>

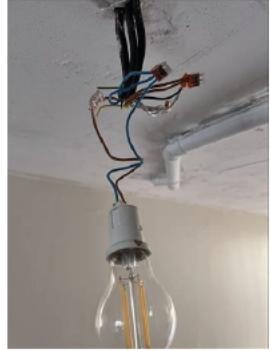
N° Article (1)	Libellé et localisation (*) des anomalies	N° Article (2)	Libellé des mesures compensatoires (3) correctement mises en œuvre	Photos
B1.3 a	Il n'existe pas de dispositif assurant la coupure d'urgence à l'origine de l' (ou de chaque) installation électrique.			
B8.3 b	L'installation comporte au moins un matériel électrique inadapté à l'usage. Remarques : Présence de matériel électrique inadapté à l'usage ; Faire intervenir un électricien qualifié afin de remplacer les matériaux inadaptés par du matériel autorisé

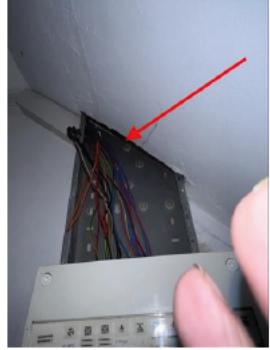
B8.3 e	Au moins un conducteur isolé n'est pas placé sur toute sa longueur dans un conduit, une goulotte ou une plinthe ou une huisserie, en matière isolante ou métallique, jusqu'à sa pénétration dans le matériel électrique qu'il alimente. Remarques : Présence de conducteurs électriques non protégés mécaniquement ; Faire intervenir un électricien qualifié afin d'installer des protections mécanique sur les conducteurs non protégés

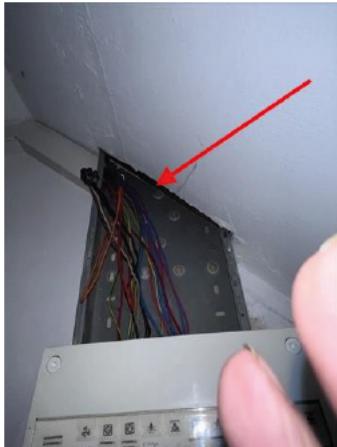
Photo PhEle001

Libellé de l'anomalie : B8.3 e Au moins un conducteur isolé n'est pas placé sur toute sa longueur dans un conduit, une goulotte ou une plinthe ou une huisserie, en matière isolante ou métallique, jusqu'à sa pénétration dans le matériel électrique qu'il alimente.

Remarques : Présence de conducteurs électriques non protégés mécaniquement ; Faire intervenir un électricien qualifié afin d'installer des protections mécanique sur les conducteurs non protégés

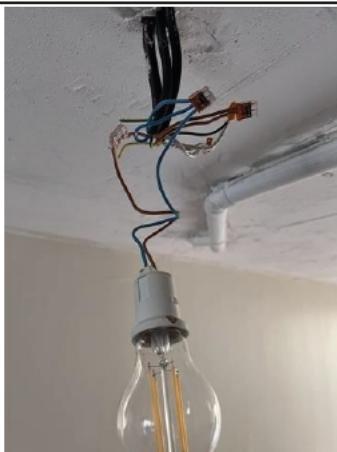
Photo PhEle002

Libellé de l'anomalie : B8.3 b L'installation comporte au moins un matériel électrique inadapté à l'usage.
