ANNEXES**Au rapport de mission de repérage n° 86100-Dzellat-01-2211088****Informations conformes à l'annexe III de l'arrêté du 12 décembre 2012**

Planche (croquis) de repérage technique effectué par le cabinet : A2C DIAG, auteur : VEZIN rachel
Dossier n° 86100-Dzellat-01-2211088 du 13/01/2022
Adresse du bien : 21 Rue d'Antran
RDC Gauche (Non communiqué) 86100 CHATELLERAULT

Rapport de l'état relatif à la présence de termites dans le bâtiment

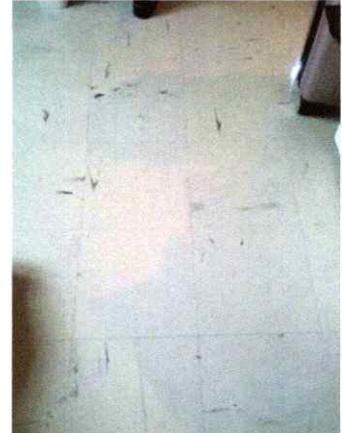
Localisation	Identifiant + Description	Photo
RDC - Séjour; RDC - Cuisine; RDC - Placard; RDC - Salle d'eau; RDC - Wc	Identifiant: ZPSO-001-P001 Description: Dalles de sol Liste selon annexe 13-9 du CSP: B

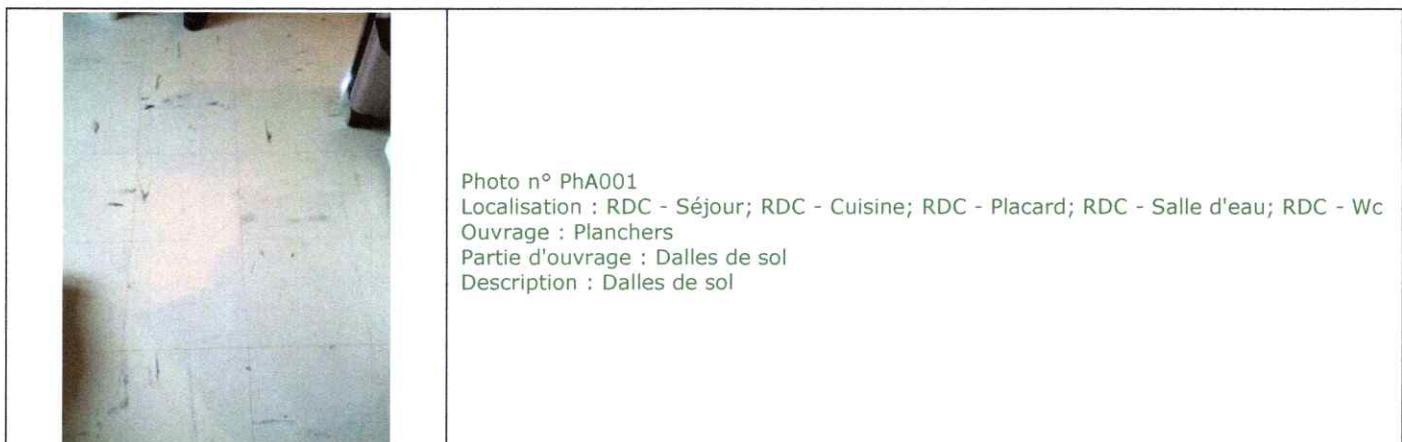
Photos

Identifiant et prélèvement	Localisation	Composant de la construction	Parties du composant	Description	Photo
ZPSO-001-P001	RDC - Séjour	Planchers	Dalles de sol	Dalles de sol Analyse à réaliser: Toutes les couches mélangées
