➤ Synthèse Dossier de Diagnostic Technique

Réf. : DIA-CTD04-2302-009

Propriétaire : Monsieur Thomas Camille DESOUBEAUX
Adresse du bien : 8 Rue des Entrepreneurs, 93400 SAINT OUEN SUR SEINE
Nature du bien : Appartement T2
Localisation du bien : Etage 3 ème étage
Numéro de lot : Lot principal (12), Cave (19)
Date du permis de construire : Avant 1949
Date limite de validité : 02/08/2023
Référence client :

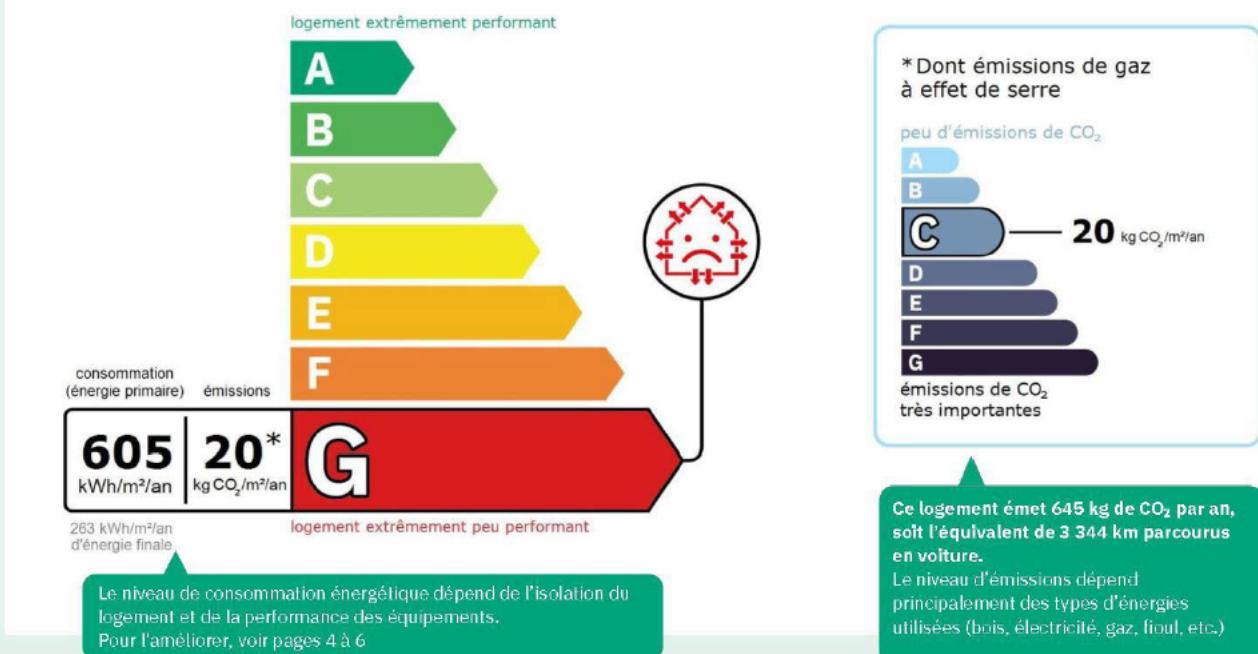
Performance énergétique et climatique

entre **1 180 €** et **1 650 €** par an

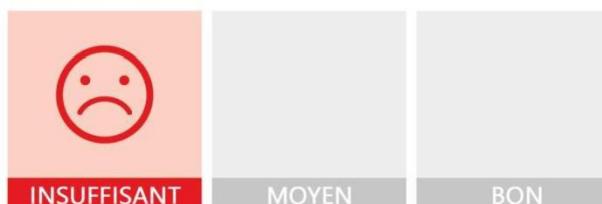
Confort d'été (hors climatisation)*

bonne inertie du logement

logement traversant

Équipez les fenêtres de votre logement de volets extérieurs ou brise-soleil.

Faites isoler la toiture de votre logement.

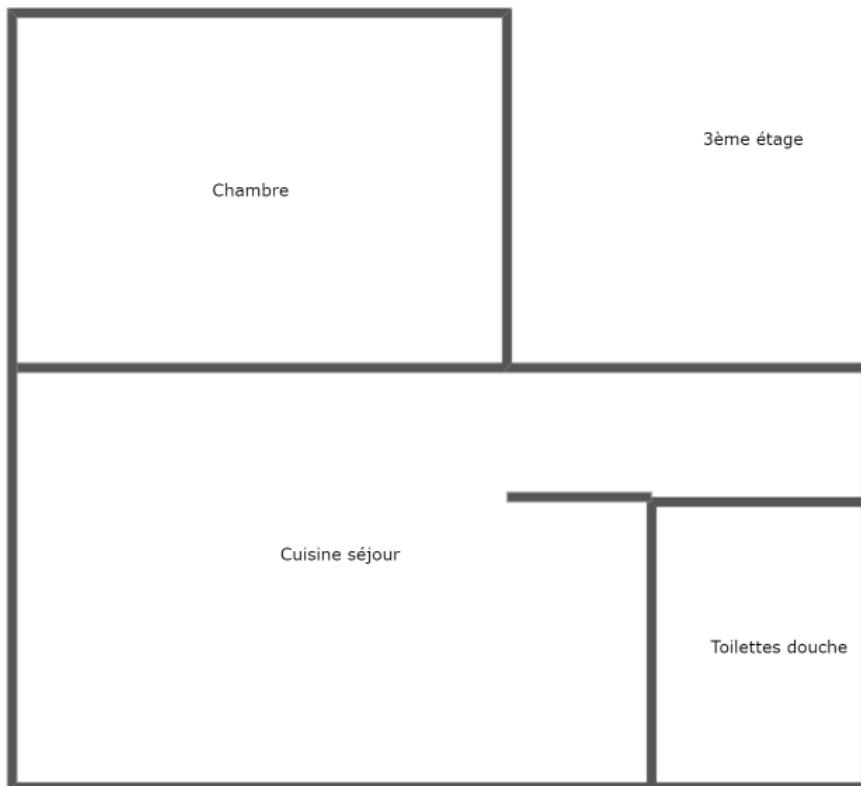
17. Croquis permettant de localiser les prélèvements et les matériaux ou produits contenant de l'amiante

Absence d'amiante : Il n'a pas été repéré de matériaux et produits contenant de l'amiante.

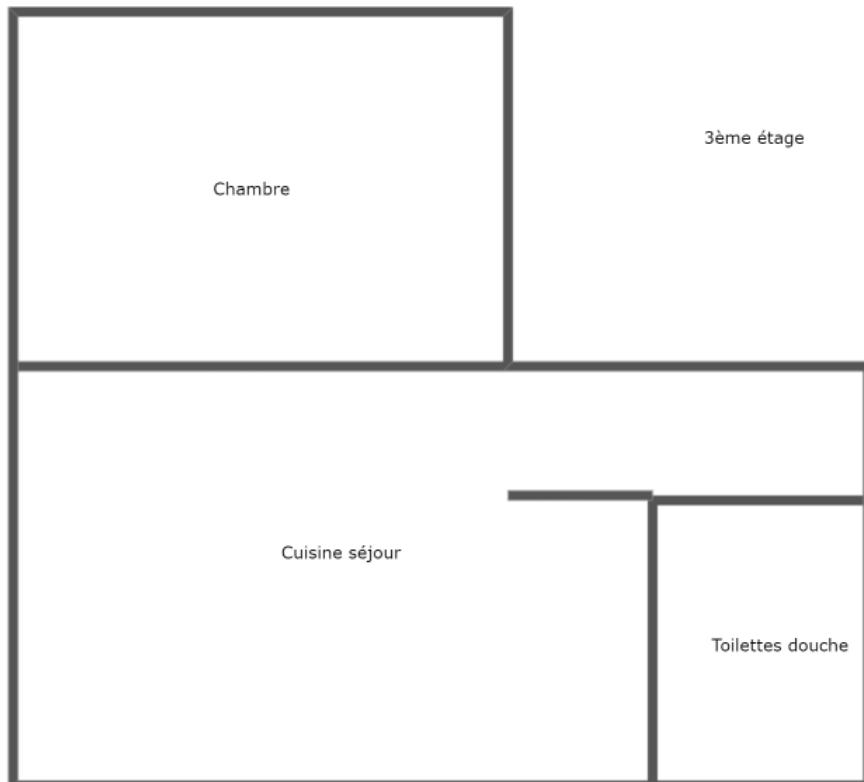
Schéma du constat de risque d'exposition au plomb

Présence de plomb dans revêtement non dégradé, non visible ou état d'usage.

Le propriétaire doit veiller à l'entretien des revêtements recouvrant les unités de diagnostic de classe 1 et 2, afin d'éviter leur dégradation future.

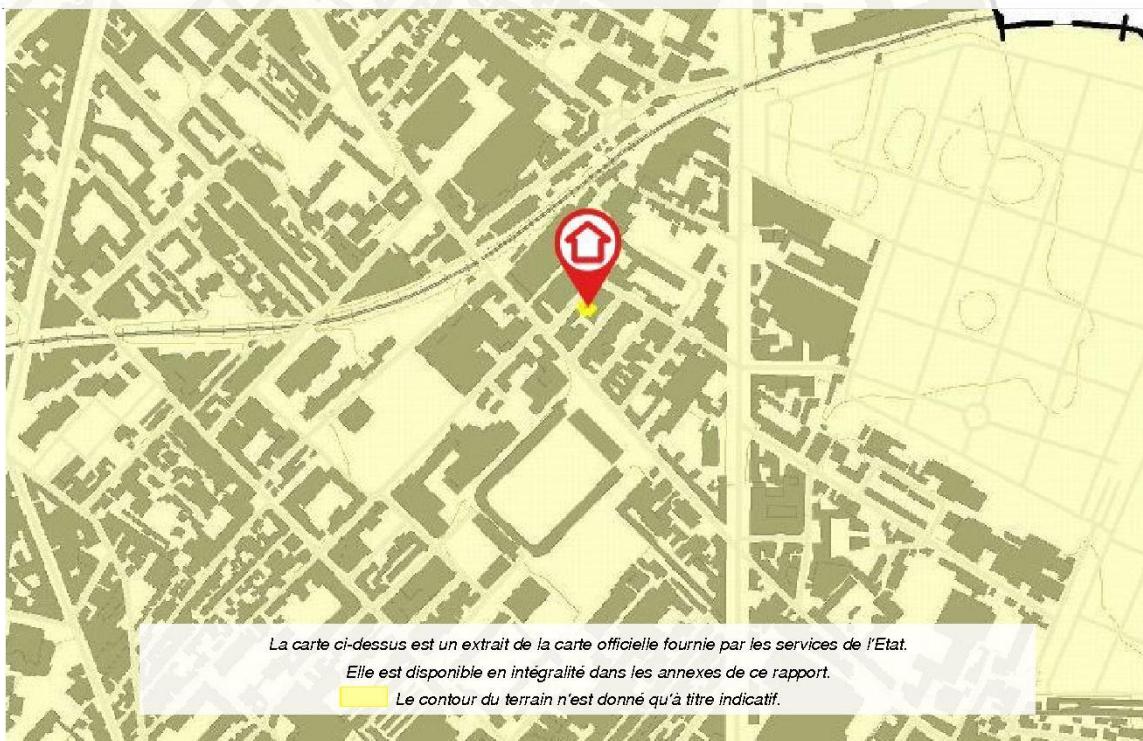
Mouvement de terrain

R111.3 Mouvement de terrain, approuvé le 18/04/1995

Concerné*

* L'immeuble est situé dans le périmètre d'une zone à risques

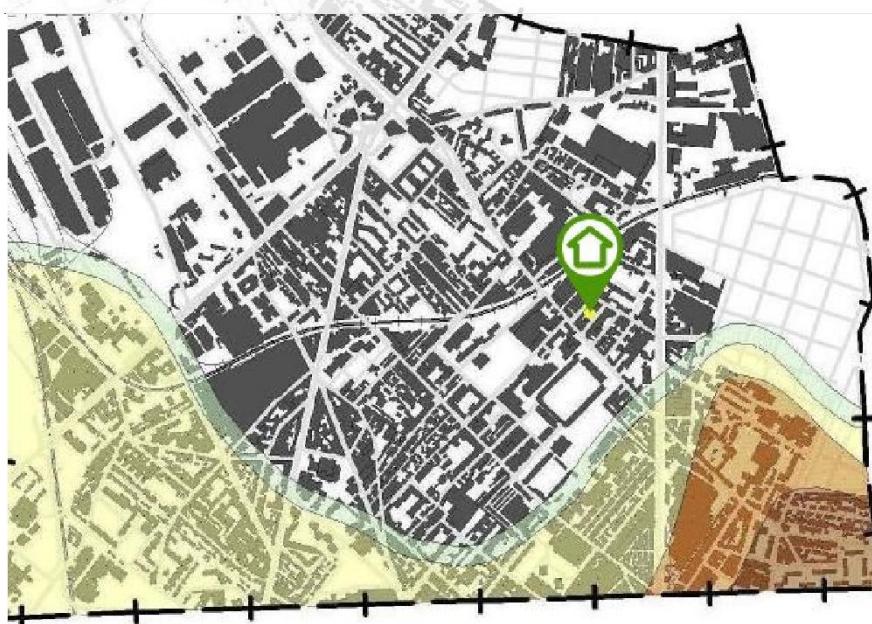
Mouvement de terrain

PPRn Dû à des cavités naturelles, prescrit le 22/12/2004 (multirisque)

Non concerné*

* L'immeuble n'est pas situé dans le périmètre d'une zone à risques

La carte ci-dessus est un extrait de la carte officielle fournie par les services de l'Etat.

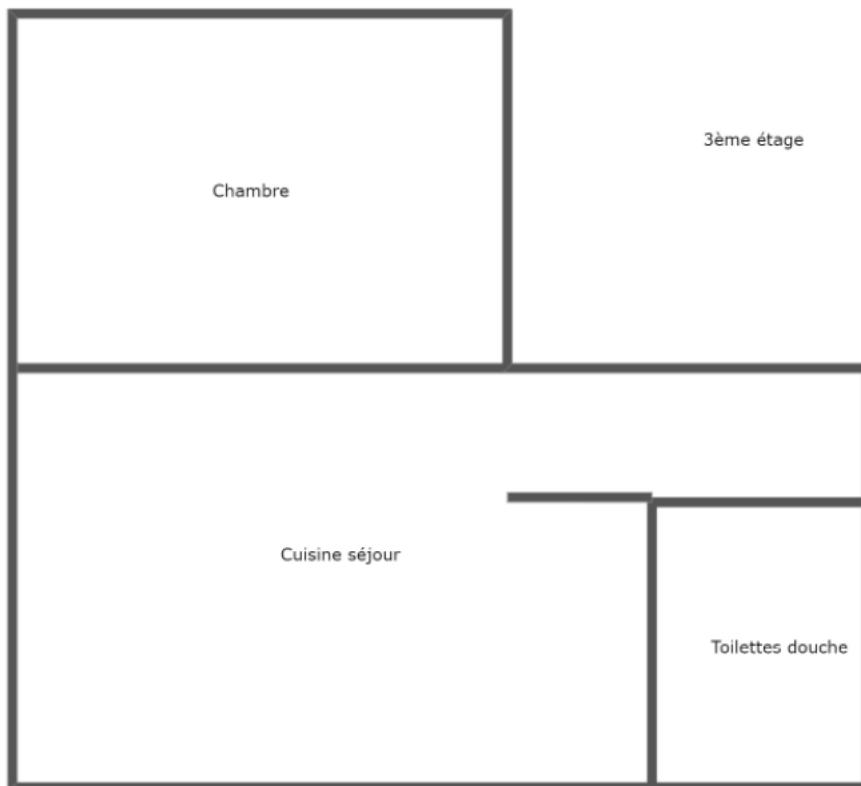
Schéma de repérage

Le présent schéma de repérage est un schéma de circulation permettant de localiser les éléments repérés dans les différents rapports. Il est non coté et non contractuel.
